平成22年9月28日に静岡県焼津市で発生した 突風被害について

平成22年10月6日

実施場所 静岡県焼津市田尻

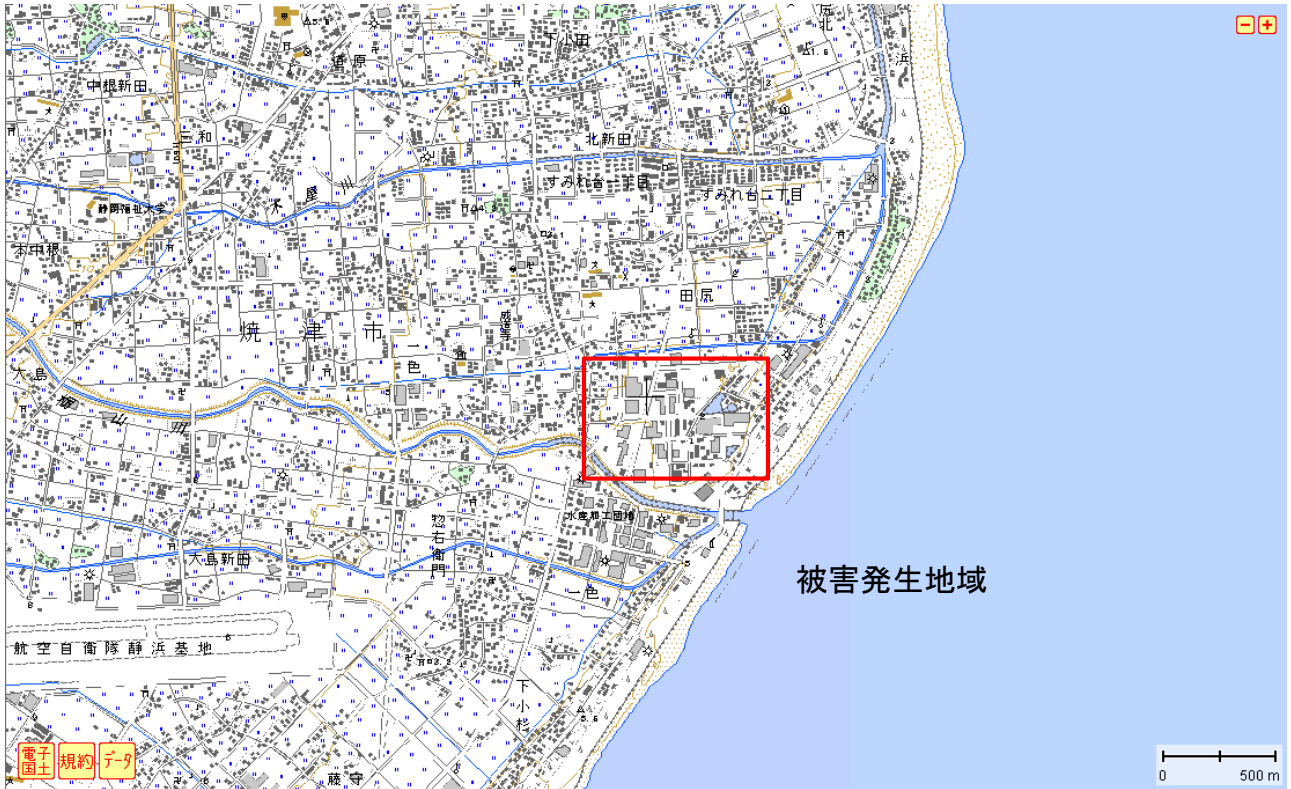
○ 被害発生地域図（静岡県焼津市田尻）

建物の被害 5件

- ・工場屋根の一部剥離
- ・事務所屋根の一部破損
- ・事務所屋根の一部（空調）破損
- ・事務所外壁の一部破損
- ・工場屋根の一部破損

その他の被害 3件

- ・工場敷地内の社員用車両4台破損
- ・フェンス一部破損(2件)

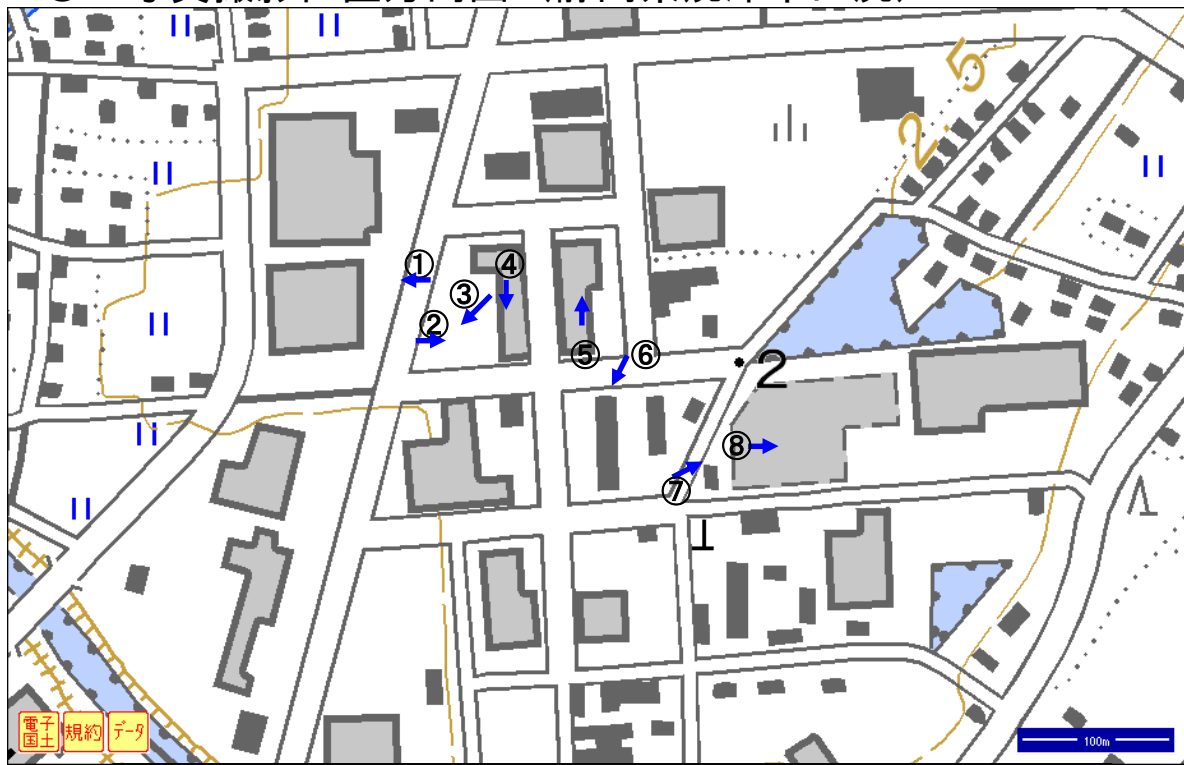
○ 写真撮影位置方向図（静岡県焼津市田尻）

番号は各被害写真番号に対応し、青矢印は撮影方向を表している。
