現地災害調査速報

平成27年9月1日に静岡県浜松市で発生した突風について

平成27年9月9日

静岡地方気象台
東京管区気象台

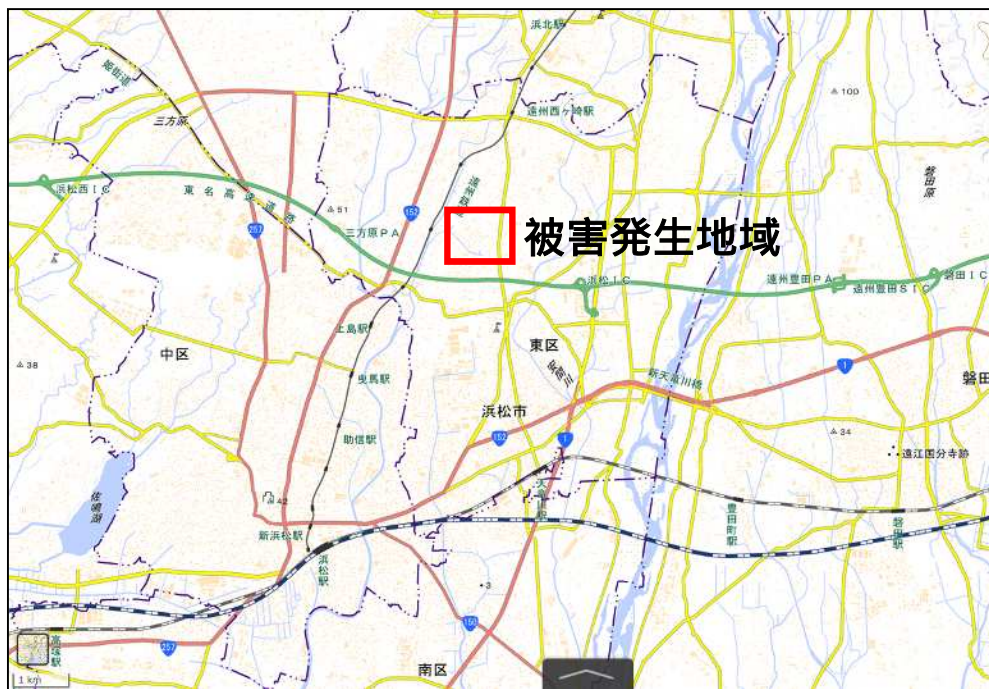
2 - 3 被害発生地域図（静岡県浜松市）

- ・住家被害（屋根瓦やひさし等の損傷） 20棟
 - ・カーポート等の損傷 2棟
 - ・倒木 3本
 - ・ベンチの屋根飛散 1件
- 浜松市危機管理課調べ（平成27年9月2日15時30分現在）

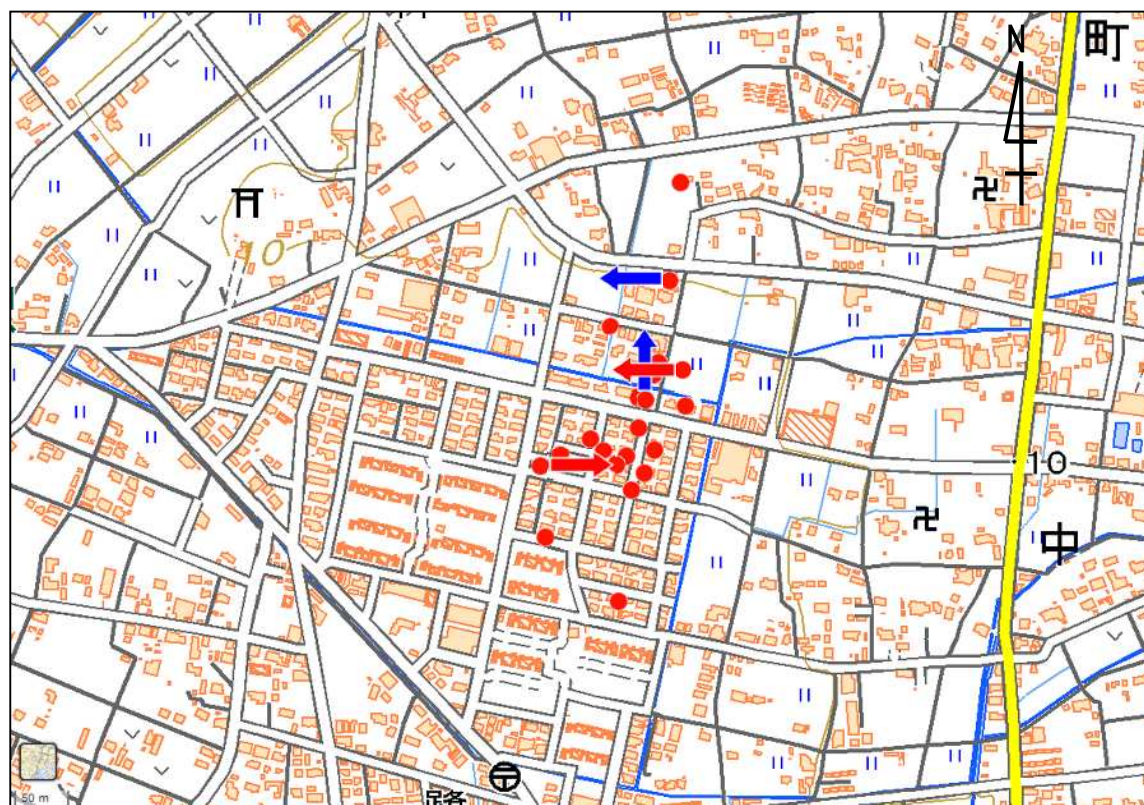
被害発生地域拡大図（静岡県浜松市東区大瀬町地区）

被害範囲の長さは約0.4km、幅は約140mであった。
