現地災害調査速報

平成27年9月6日に静岡県賀茂郡南伊豆町で
発生した突風について

平成27年9月18日

静岡地方気象台
東京管区気象台

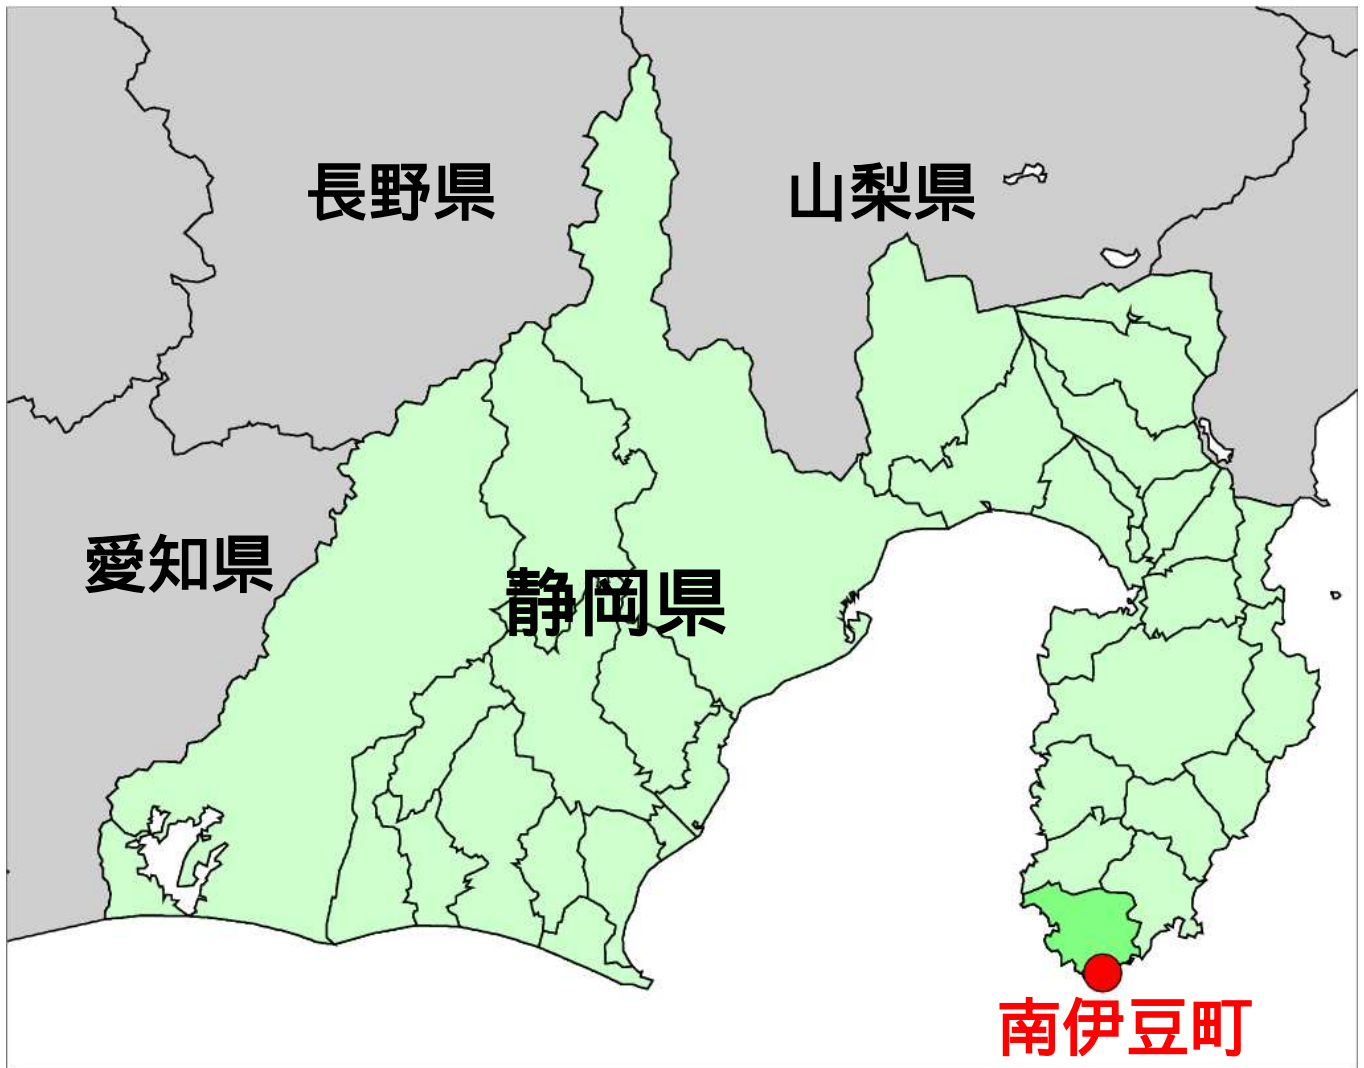
1 - 2 突風被害発生地域

9月6日23時50分頃、賀茂郡南伊豆町石廊崎（いろうざき）から大瀬（おおせ）で突風が発生し、住家の屋根瓦のめくれや落下などの被害が発生しました。

被害範囲の長さは約1.8km、幅は約200mであった。

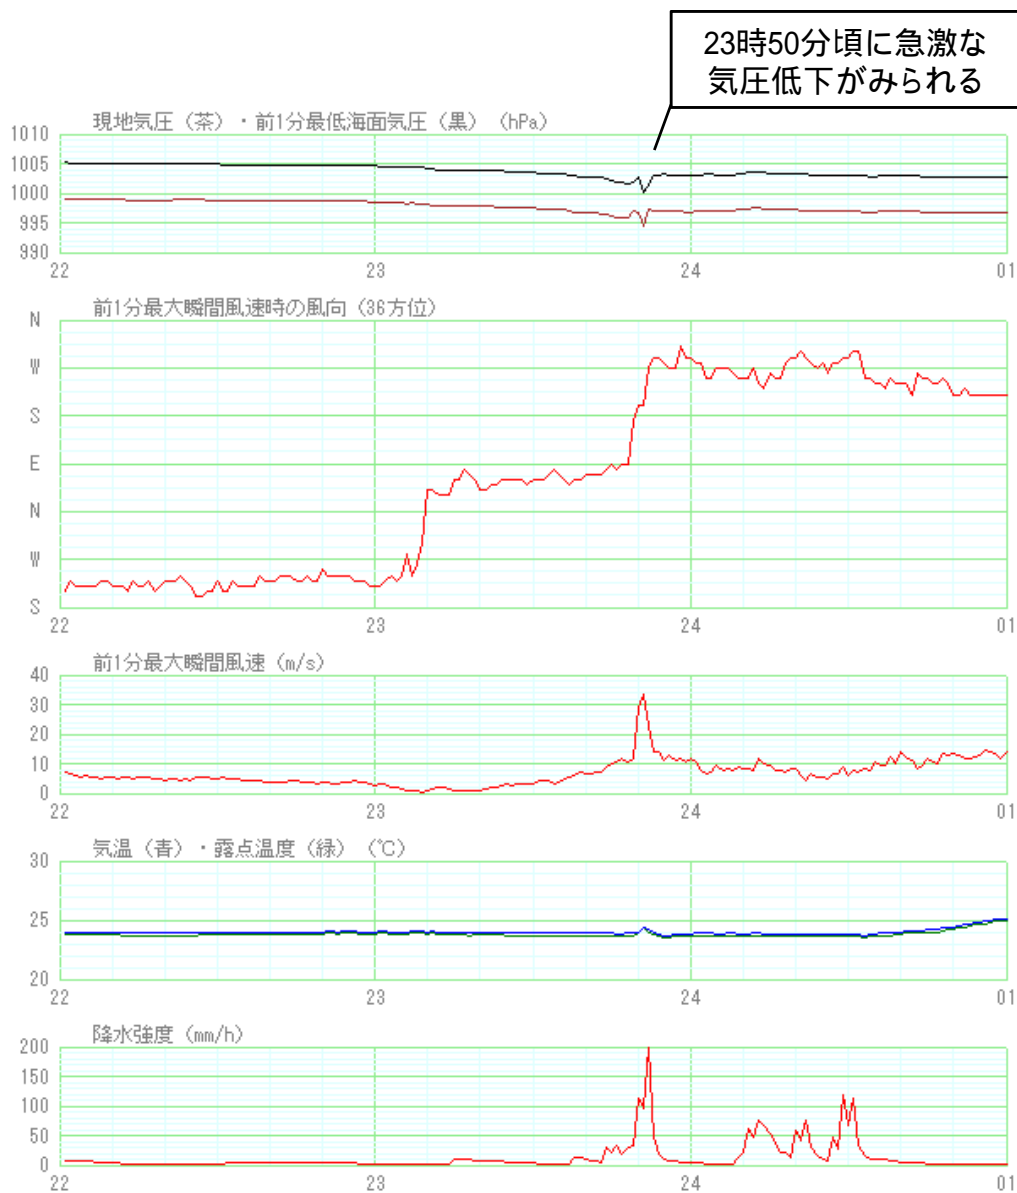
石廊崎特別地域気象観測所1分値データ (9月6日22時00分～7日01時00分)

- ・被害の発生時刻に被害地付近を活発な積乱雲が通過中であった。
- ・被害や痕跡は帯状に分布していた。
- ・被害地に近い気象観測所の観測データで、竜巻が通過するときの特徴である短時間の急激な気圧低下が23時50分頃にみられた。
- ・激しい風はごく短時間であったという証言が複数あった。
