平成21年1月25日に 日高郡新ひだか町で発生した突風について

(現地調査結果報告)

平成21年1月28日

室蘭地方气象台

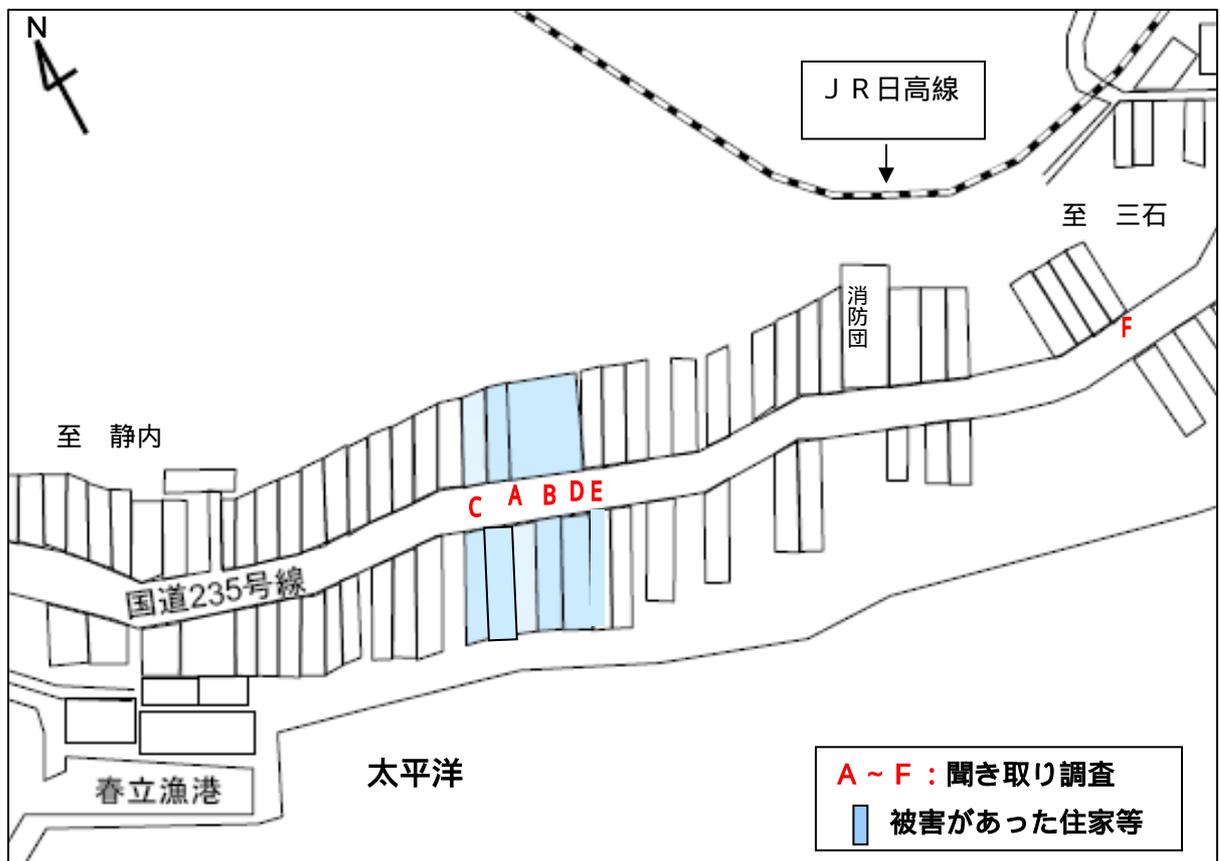
図 2 - 2 新ひだか町静内春立聞き取り調査図

Bさん：午前5時頃は起きていた。ゴーッというすごい音がして家が大きく揺れた。地震ではあまり揺れない地区だがそれよりすごかった。外へ出ると何かが道路を塞いでいるのが分かり、走ってきた車に手で合図したが間に合わずぶつかった。そのあとから来た車(Dさん)にも合図した。

- Cさん：大きな音がして目が覚めた。（家から）外を見ると道路を壊れた倉庫が塞いでいた。見つけたのが午前5時10分頃。
- Dさん：午前4時30分には吹雪いていたがその後小止みになった。午前5時10分頃、壊れた倉庫が道路を塞いでいるのを発見し各家に連絡した。午前5時00分頃は静内消防団付近にいたと思うが、特に音には気づかなかった。
- Eさん：午前5時過ぎだと思うが、ゴーッという音がして家が揺れた。
- Fさん：妻（Dさん）と一緒に外にいた。壊れた倉庫が道路を塞いでいるのを見つけたのは午前5時10分頃だった。
