# 平成 22 年 8 月 11 日に高知県香南市で発生した 突風について

## 現地調査報告書

平成 22 年 8 月 18 日  
高知地方気象台

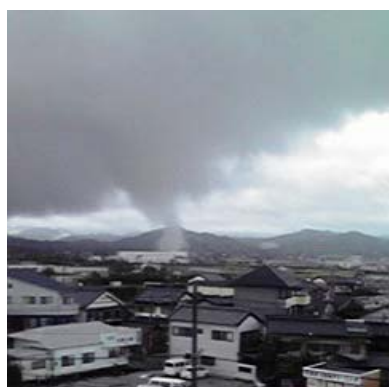
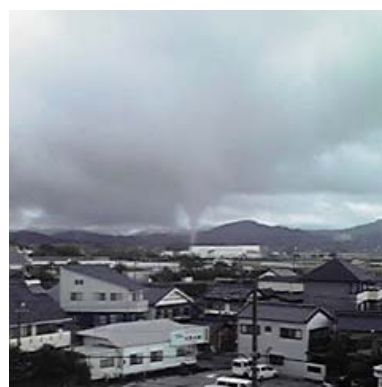
16 時 55 分

平成 22 年 8 月 11 日 香南市赤岡町から撮影  
(香南市民提供)

- ① 竜巻を撮影した写真があった。
- ② 被害の発生時刻に被害地付近を活発な積乱雲が通過中であった。
- ③ 飛散物により可視化された移動する渦の目撃証言が複数あった。
- ④ 被害や痕跡は断続的であるが帯状に分布していた。
- ⑤ 被害や痕跡から推定した風向に回転性を示す部分があった。

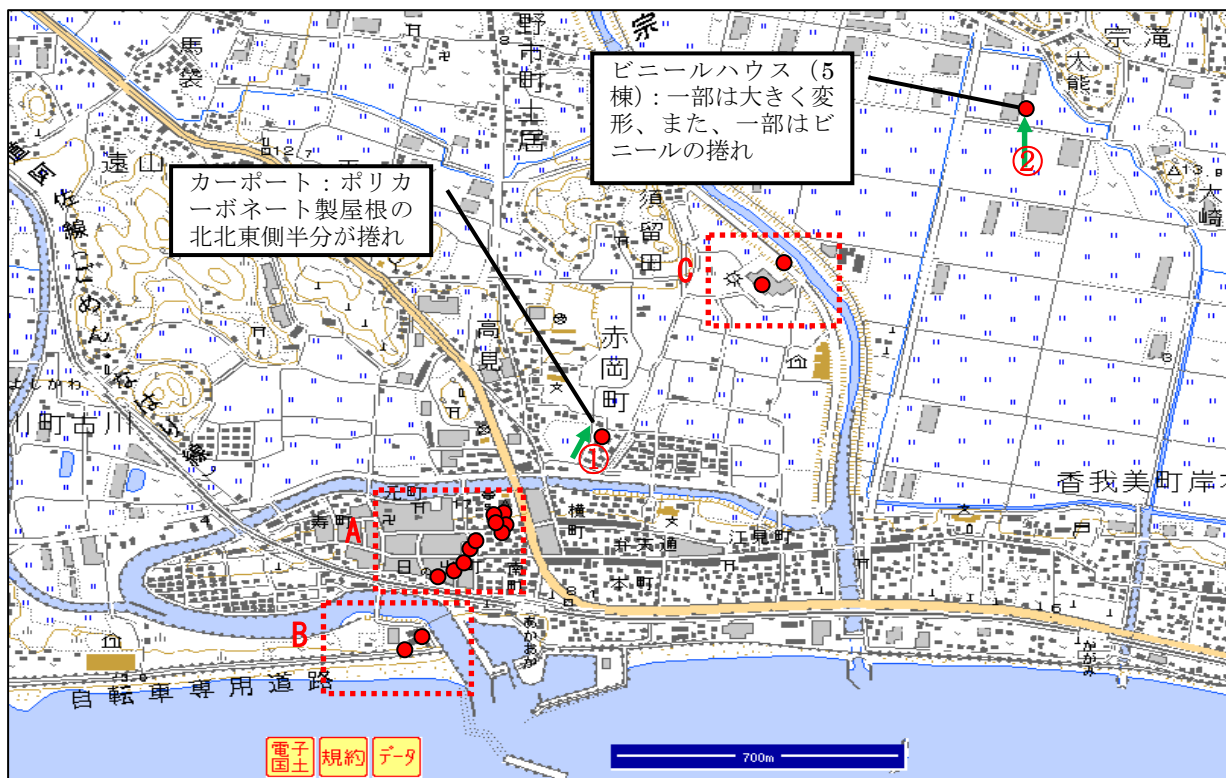
図 3-1 被害発生地点の広域分布

この竜巻による被害は、香南市吉川町、赤岡町、香我美町の幅約 50m、長さ約 2.1km の範囲であった。

被害の場所及びその状況を図 3-1、図 3-2、図 3-3 及び図 3-4 に示す。なお、図 3-2、図 3-3 及び図 3-4 は、図 3-1 中の破線で囲んだ範囲 A、B 及び C を拡大した図である。凡例は以下のとおり。
