# 平成22年10月26日に 石狩市厚田区で発生した突風について

(気象庁機動調査班による現地調査の報告)

平成22年11月5日

札幌管区气象台

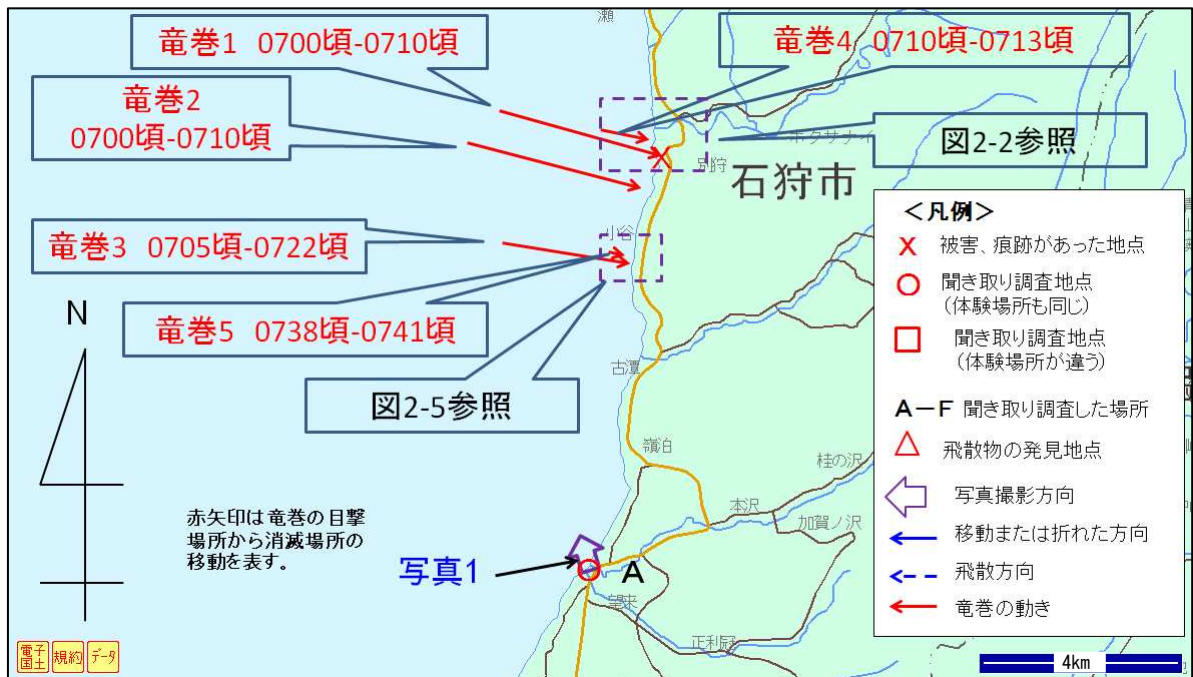
図2-1 調査を行った地域(広域図)

「竜巻」の後ろの番号は、目撃された順番を意味する。

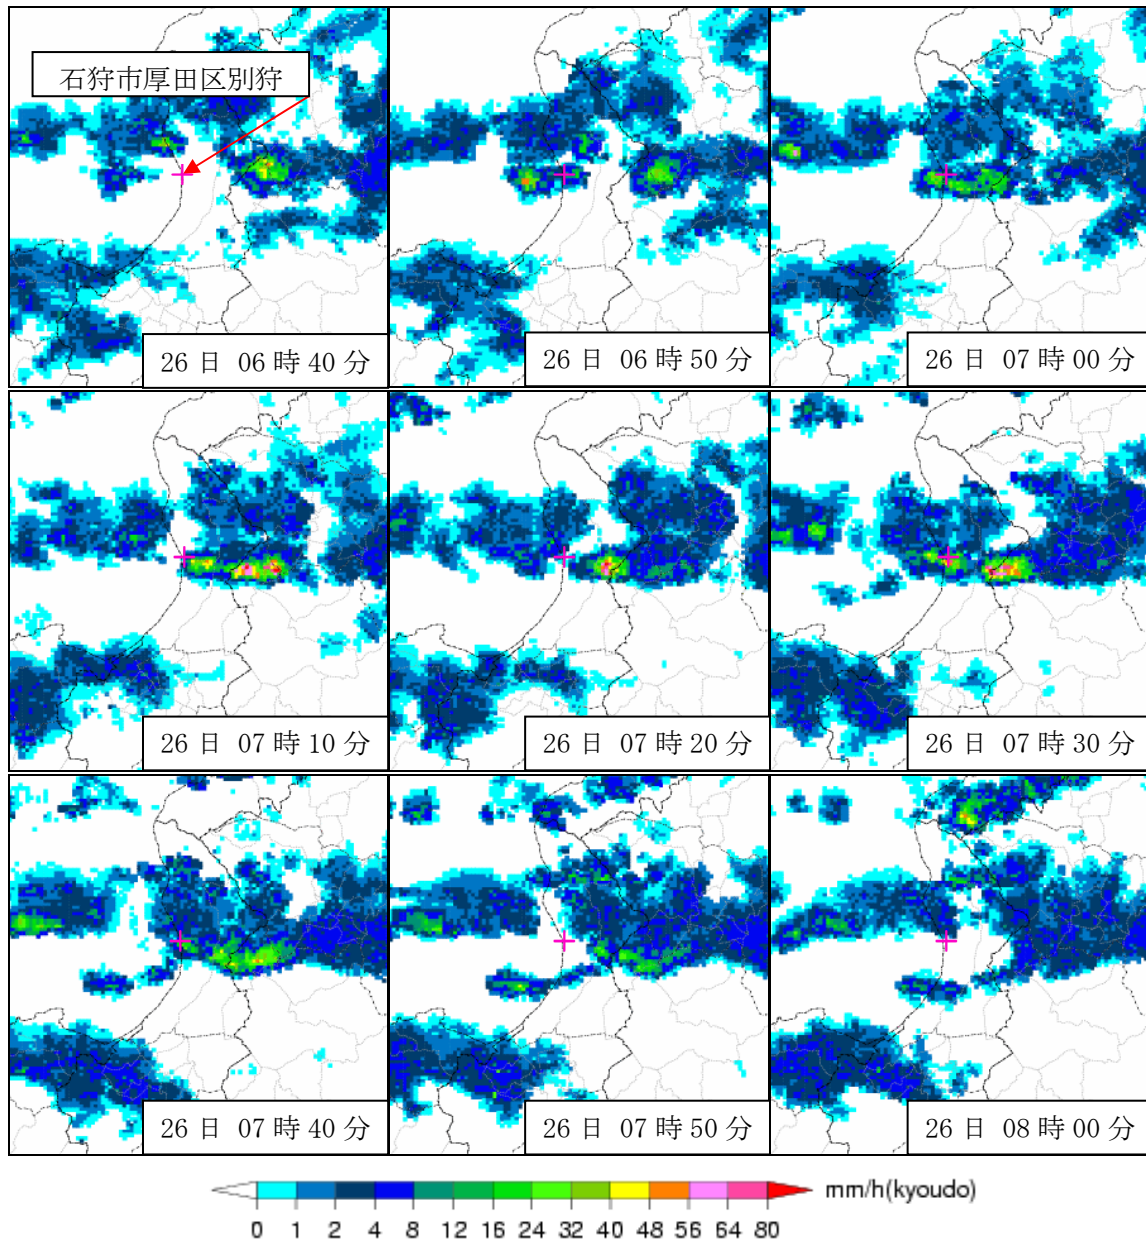
図6：レーダー降水強度（26日06時40分～08時00分）

北海道付近は上空の強い寒気の影響で、日本海側には、海上から雨雲が断続的に流入した。07時00～10分頃と07時30分～40分頃に、やや活発な雨雲が石狩市厚田区付近を通過した（図6）。

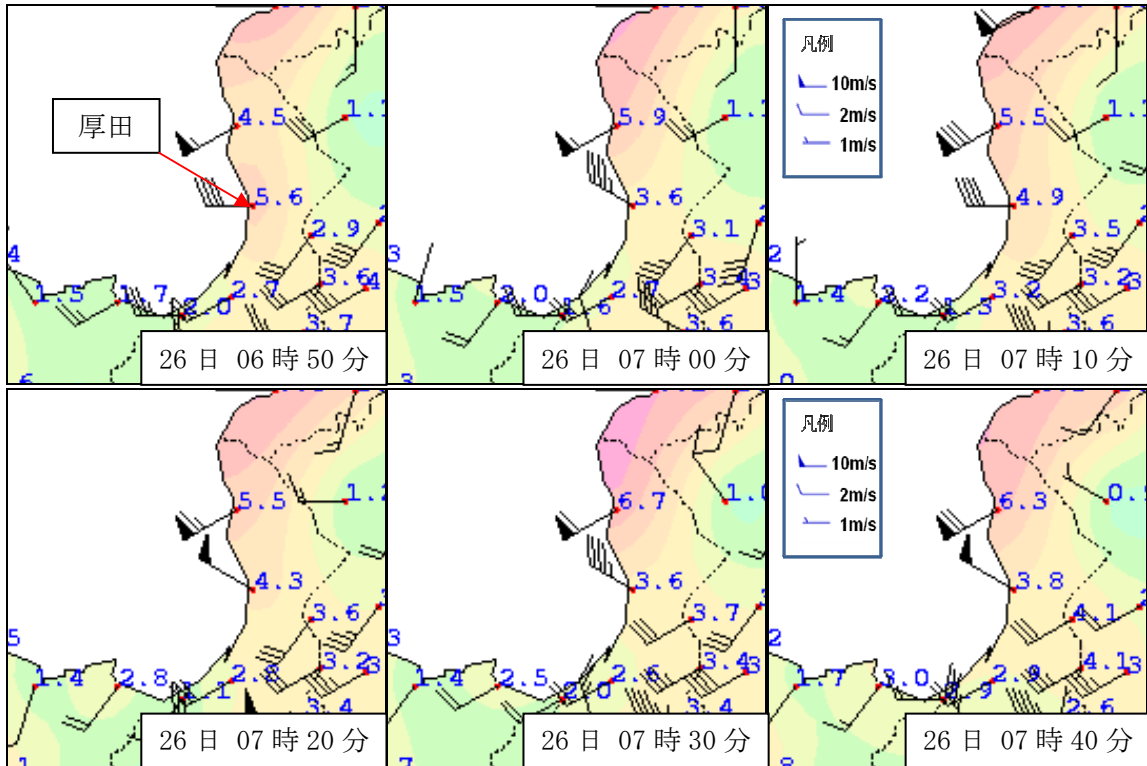
図7：気温と風の分布（26日06時50分～07時40分）

石狩市厚田では、やや活発な雨雲が通過する前の06時50分の気温は5.6℃を観測していたが、雨雲が通過する07時00分には気温が3.6℃まで下降し、雨雲通過後の07時10分には4.9℃まで上昇した。この間、07時00分までの10分間で1.0mmの降水を観測した。その後、07時30分にかけて気温は低下し、雨雲が通過した07時50分には気温は4.9℃まで上昇した。07時40分までの20分間で1.5mmの降水を観測した(図7、図8)。
