# 現地災害調査速報

平成23年4月25日に千葉県柏市、鎌ヶ谷市及び白井市で発生した突風について

平成23年4月28日

銚子地方気象台  
東京管区気象台

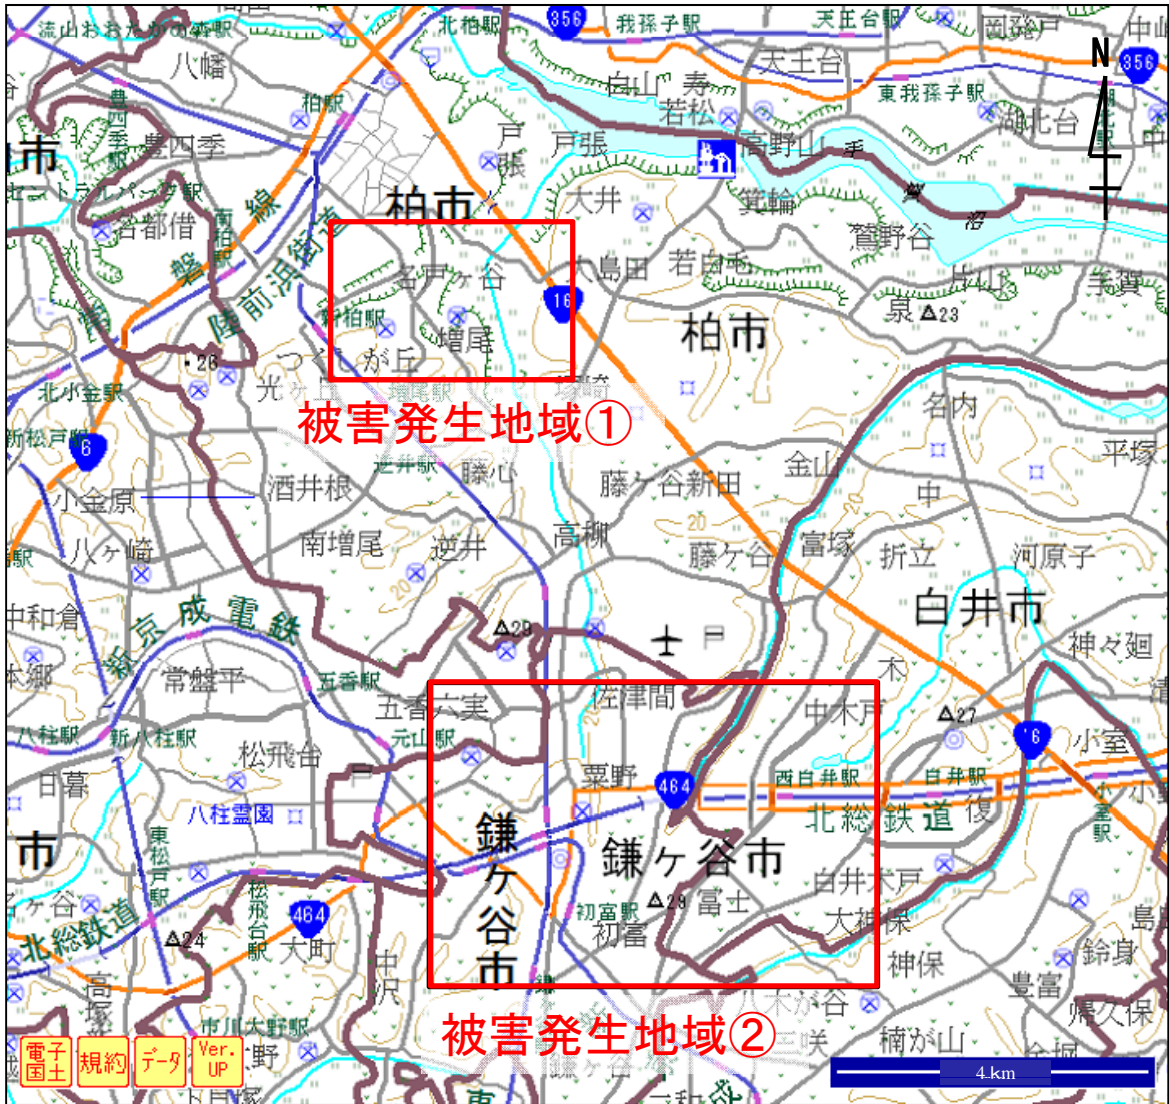
○被害発生地域図（千葉県柏市、鎌ヶ谷市～白井市）

4月25日13時10分頃、千葉県柏市永楽台から大島田(おおしまた)にかけて突風が発生し、住家の屋根瓦の破損や車が横転するなどの被害が発生した。また、同日の13時10分頃に、鎌ヶ谷市初富から白井市根(ね)で突風が発生し、住家の屋根瓦の破損等の被害が発生した。

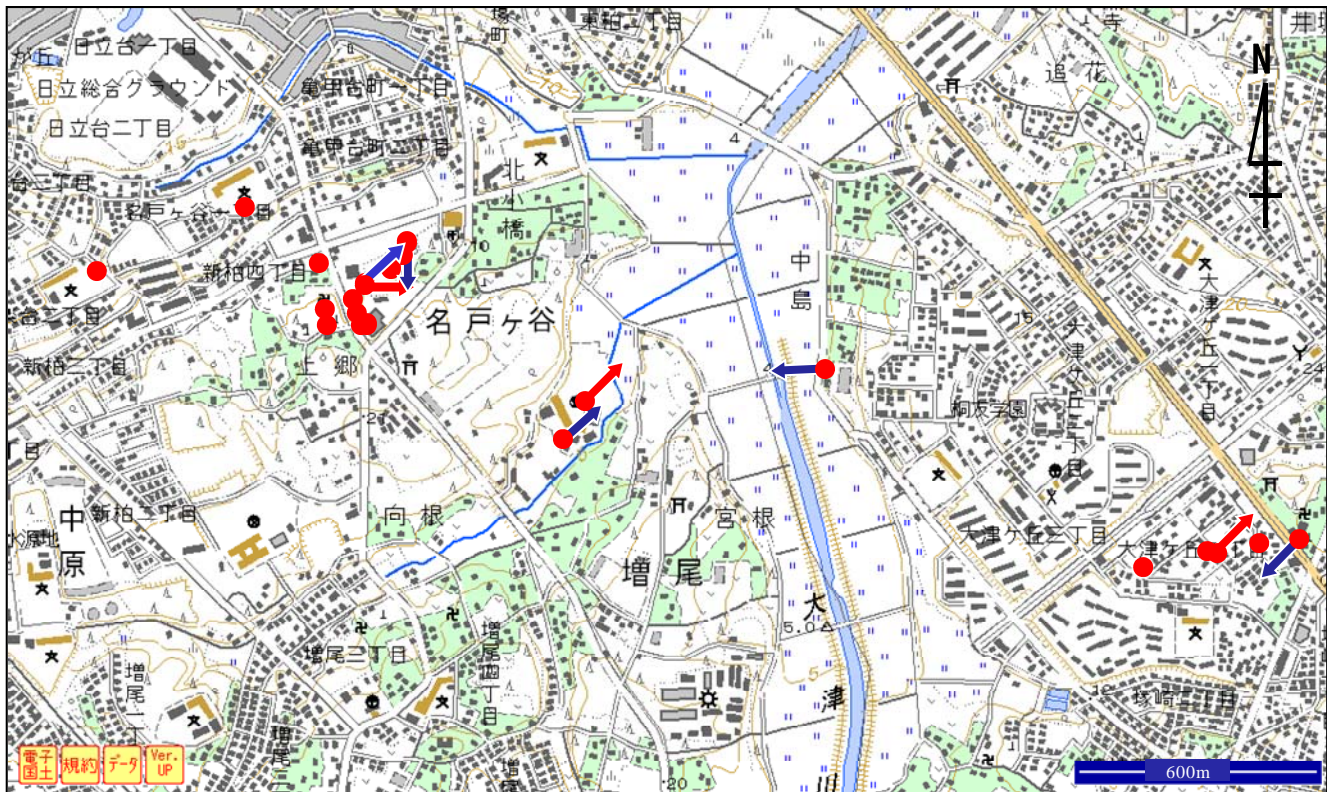
# ○被害発生地域①拡大図（柏市永楽台～大島田）

- ・被害の発生時刻に被害地付近を活発な積乱雲が通過中であった。
- ・被害や痕跡は、断続的であるが長さ約3.1km、幅約270mの帯状の範囲内であった。
- ・被害や痕跡から推定した風向は様々であった。
- ・被害地付近に発生した竜巻を撮影した映像があった。
- ・被害地付近で飛散物を巻き上げながら移動する黒い渦の目撃証言があった。

- ・住家の屋根瓦のめくれや落下が複数みられた。
- ・複数の樹木の枝の折損がみられた。
- ・駐車していた自動車1台が横転し、複数の自動車が動いた。

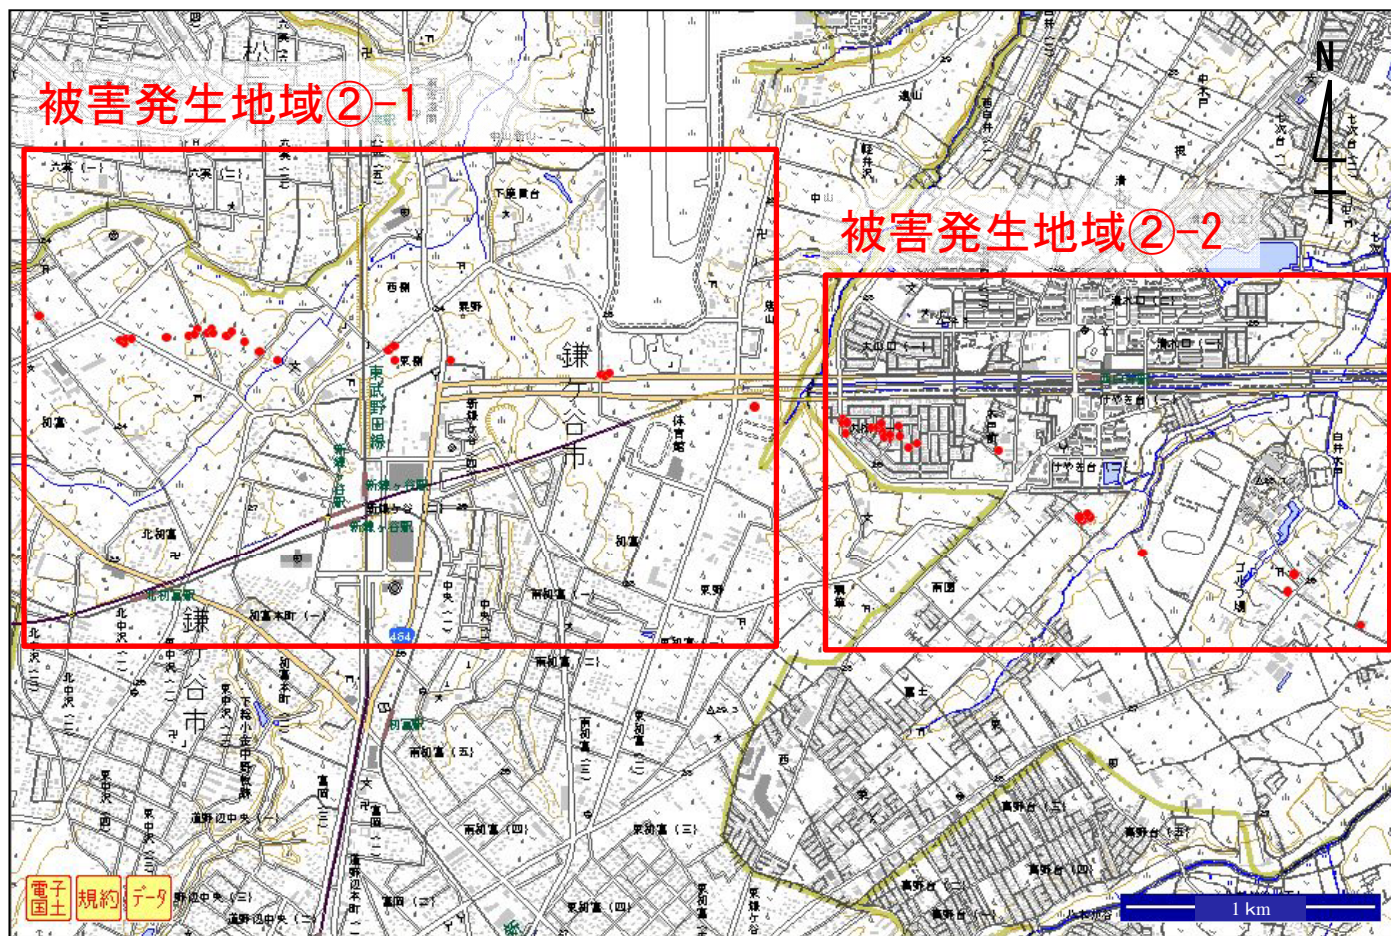
# ○被害発生地域②拡大図（千葉県鎌ヶ谷市～白井市）

- ・被害の発生時刻に被害地付近を活発な積乱雲が通過中であった。
- ・被害や痕跡は、断続的であるが長さ約5.5km、幅約80mの細い帯状に分布していた。
- ・被害や痕跡から推定した風向は様々であった。
- ・被害地付近に発生した竜巻を撮影した映像があった。
- ・被害地付近で飛散物を巻き上げながら移動する渦の目撃証言があった。

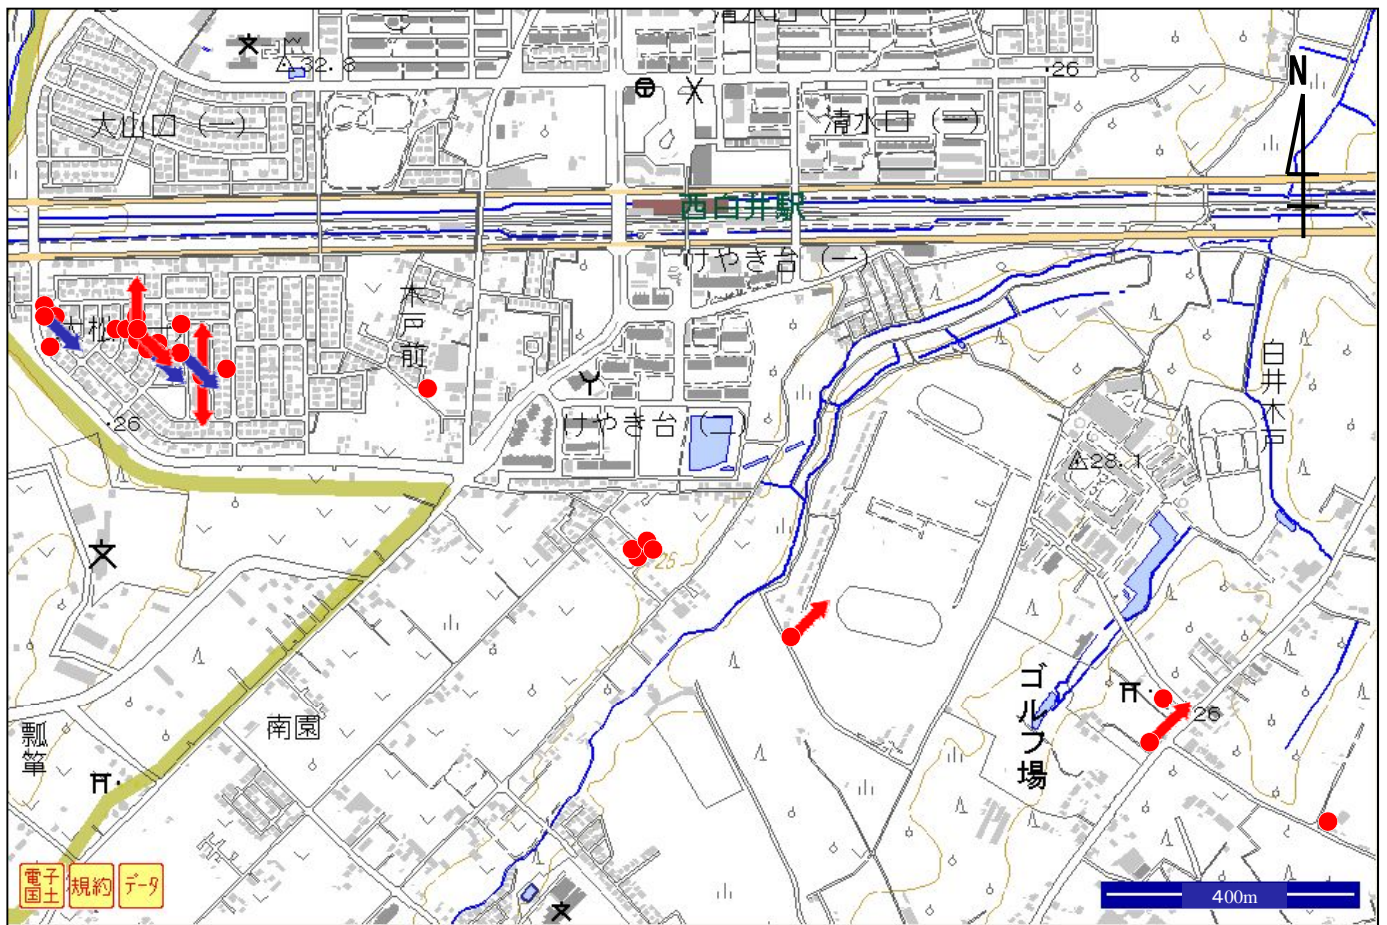
# ○被害発生地域②-2拡大図（千葉県白井市大松～根）

- ・住家の屋根瓦のめくれや落下が複数みられた。
- ・複数の住家でテレビアンテナの倒壊があった。
- ・複数の樹木の枝の折損がみられた。
