# 現地災害調査速報

平成23年6月21日に栃木県足利市から  
群馬県邑楽郡邑楽町にかけて発生した突風について

平成23年6月24日

宇 都 宮 地 方 気 象 台  
前 橋 地 方 気 象 台  
東 京 管 区 気 象 台

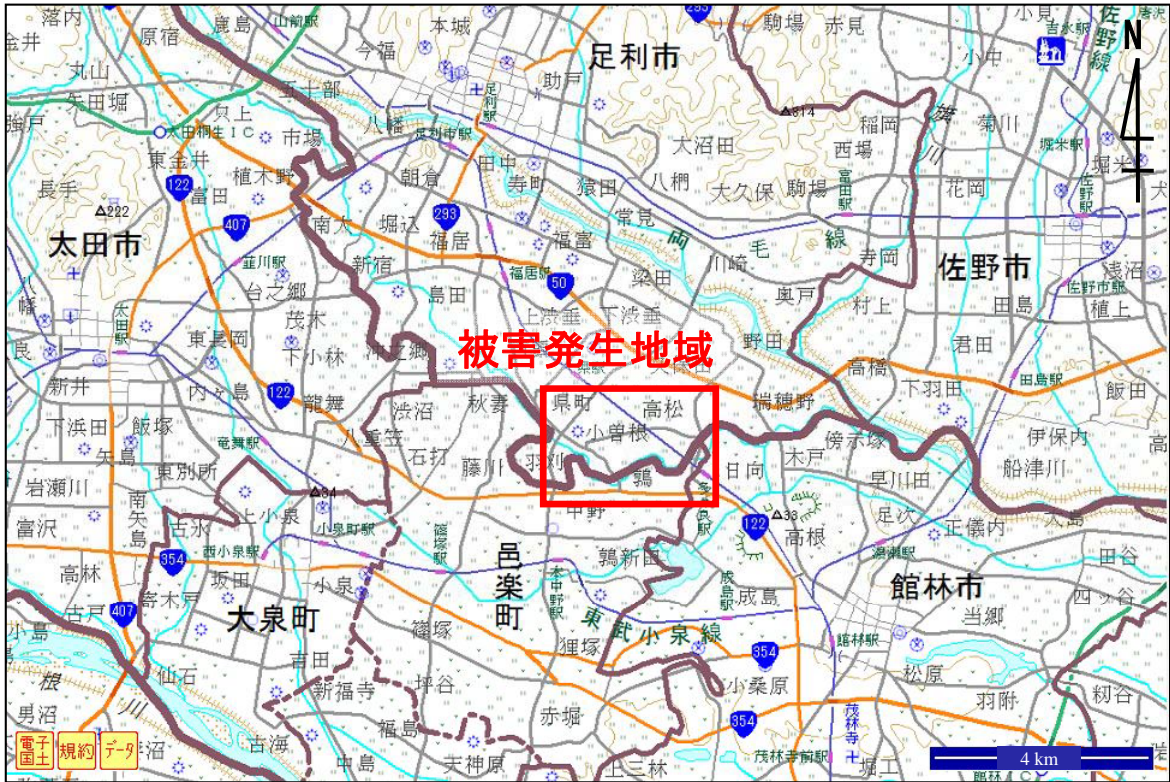
○被害発生地域図（栃木県足利市～群馬県邑楽郡邑楽町）

- ・住家一部破損16棟
- ・非住家一部破損29棟
- ・倒木10件
- ・停電2600世帯（東京電力確認）
- ・フェンス破損 1箇所

- ・人的被害           なし
- ・住家被害           一部破損64棟
- ・非住家等被害   約70件  
（物置、カーポート等の一部破損、テレビアンテナの折損・落下、立木の折損・倒伏、ビニールハウスの倒壊など）

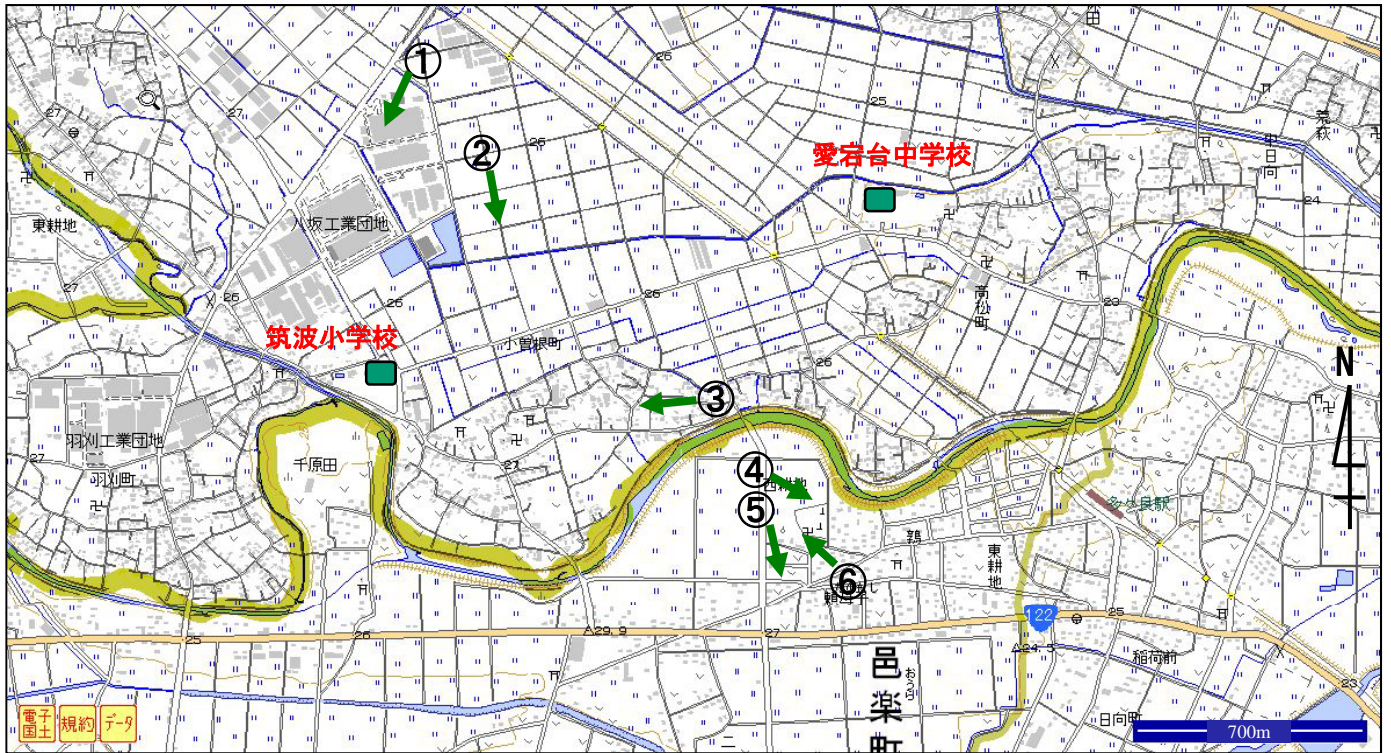
# ○写真撮影位置方向図

➡ は写真を撮影した方向  
番号は写真を撮影した位置で、各被害状況写真の番号に対応している。
