平成 25 年 9 月 4 日に高知県宿毛市で発生した 突風について

現地調査報告書

平成 26 年 5 月 12 日
高知地方気象台

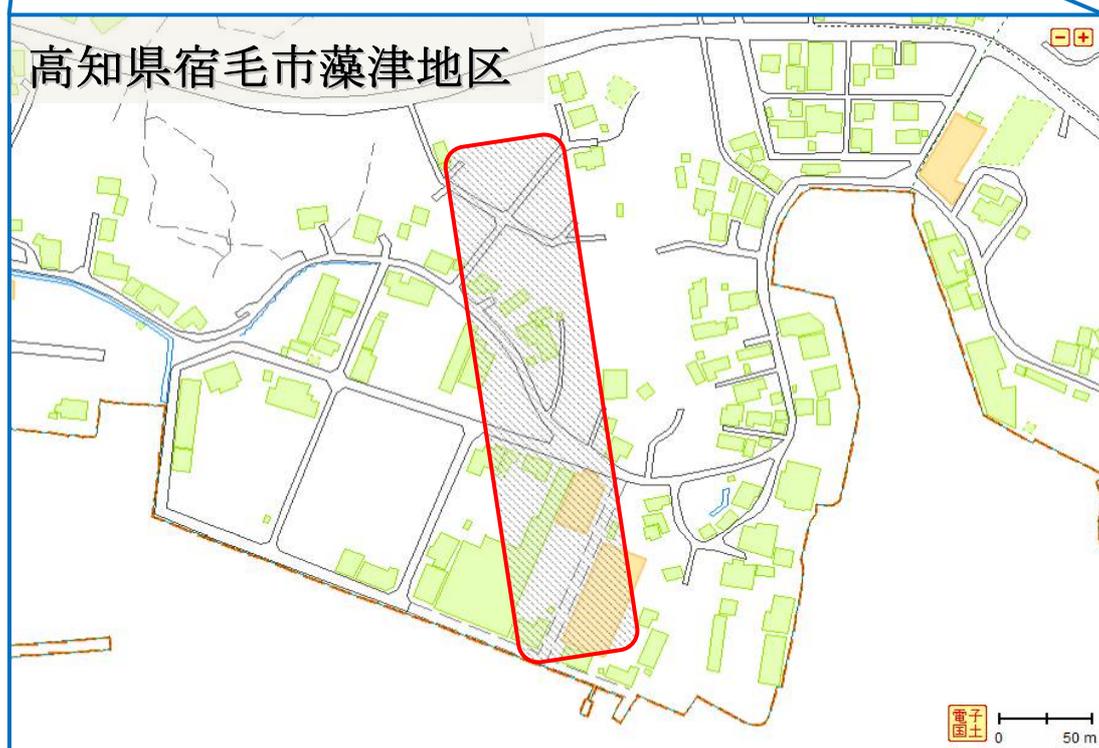
図 1 - 2 宿毛市藻津地区における突風被害発生区域（およそ赤枠網掛けの範囲内）

この竜巻による被害は、長さ約 0.3km、幅約 50m の範囲であった。

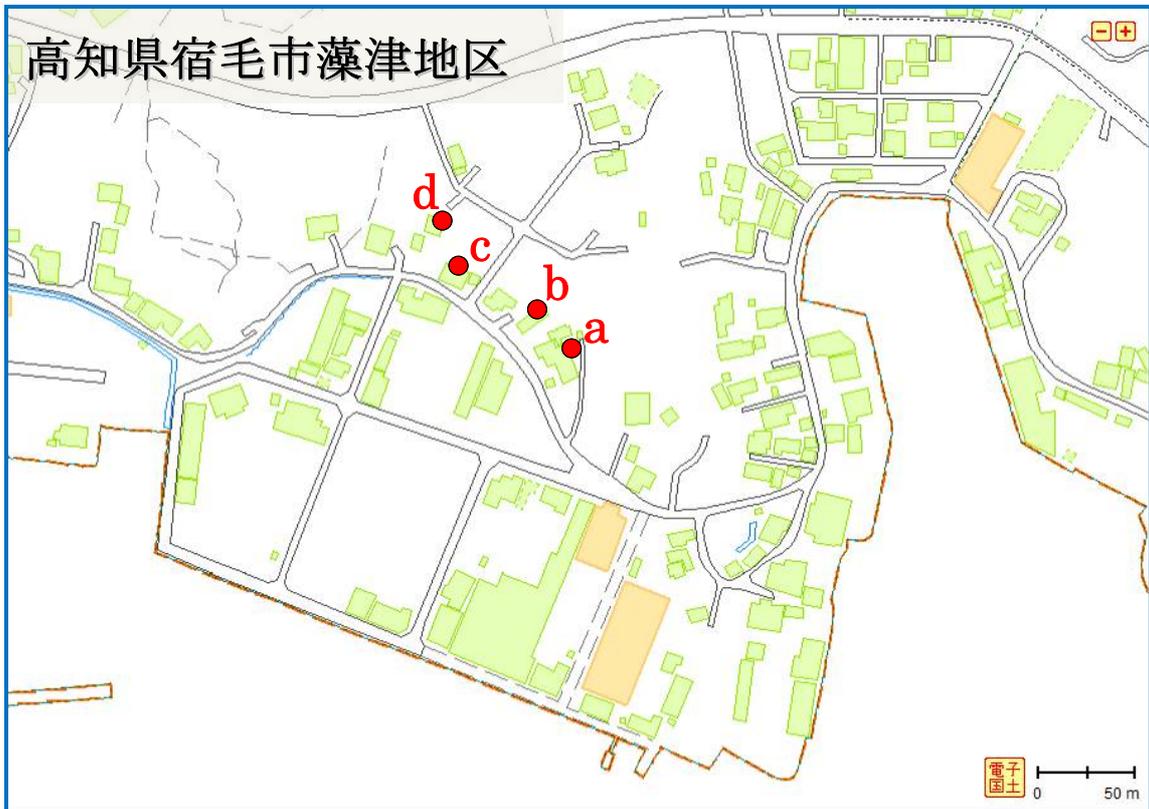
図2 聞き取り調査地点図 (●は聞き取りを行った場所を表わす。)

家で食事をしていたら、06 時 30 分ごろ、ごく短時間だが、強い風が吹いた。タブノキ (直径 10cm) が折れて、庭に飛散していた。

06 時 30 分ごろ、ベッドで横になってテレビを見ていたら、ビューという音と共に強い風が吹いた。雨は降っていて、雷もあった。強風はごく短時間であった。

06 時 35 分ごろ、ごく短時間であったが、地鳴りのような音が近づくのを聞いた。ただ事ではないと思い、雨戸を閉め回ったが、その時見た雨は灰色をしていて、横に流れていた。続き棟の屋根瓦がめくれていた。

07 時ごろに帰宅したが、瓦礫が散乱していた。家の北側の外壁は泥で汚れていた。北側の空き地の草むらが円状に倒れているを見た。
