平成 26 年 6 月 12 日に京都府福知山市及び京丹波町で
発生した突風について

現地調査報告書

平成 26 年 8 月 5 日

京都地方気象台

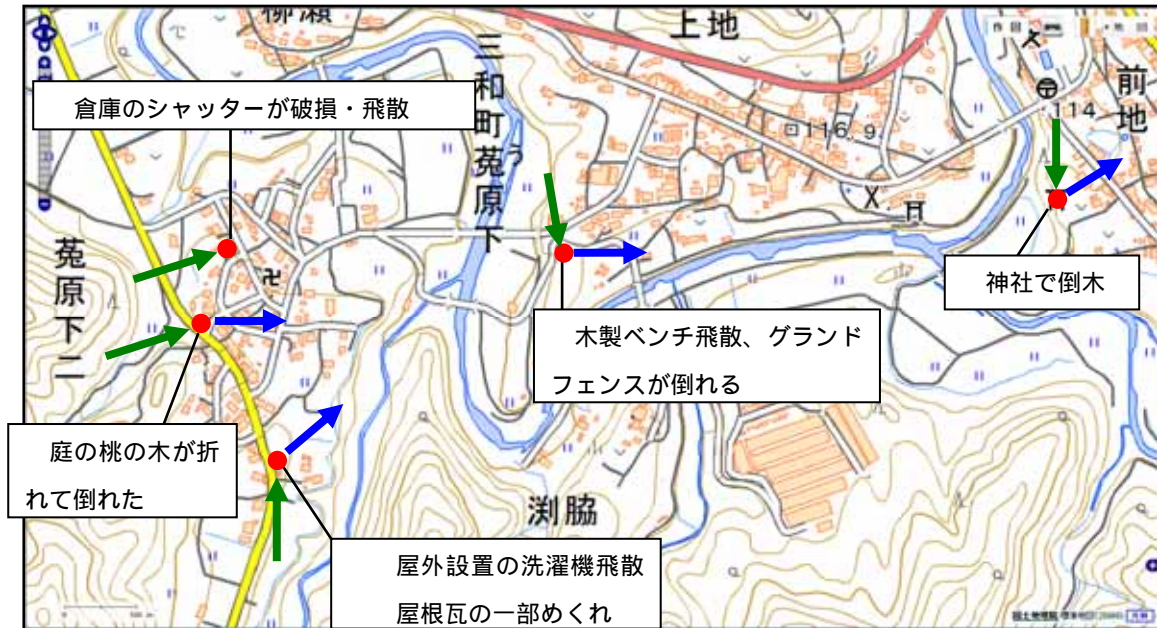
図 2 - 1 福知山市三和町菟原下付近の地図

この突風をもたらした現象はダウンバーストまたはガストフロントの可能性が高いと判断した。

この突風の強さは藤田スケールで F0 と推定した。

- 住家で屋根瓦のめくれがあった。
- 樹木の幹折れが複数あったが風に弱い樹木であった。

この突風による被害は、幅約 300m、長さ約 1200mの範囲であった。

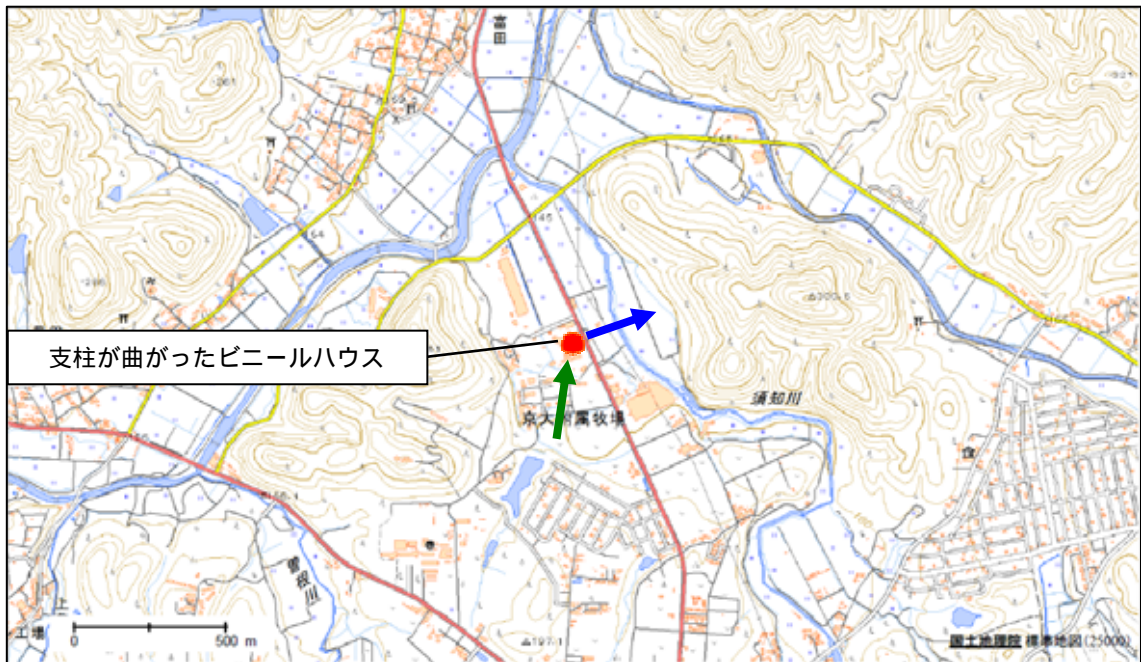
図 2 - 2 京丹波町須知付近の地図

この突風をもたらした現象は、特定に至らなかった。

この突風の強さは、藤田スケールで F0 と推定した。

- ビニールハウスの一部損壊があった。
