平成 29 年 4 月 15 日に岡山県倉敷市で発生した突風について

(現地調査結果の報告)

平成 29 年 11 月 20 日

岡山地方気象台

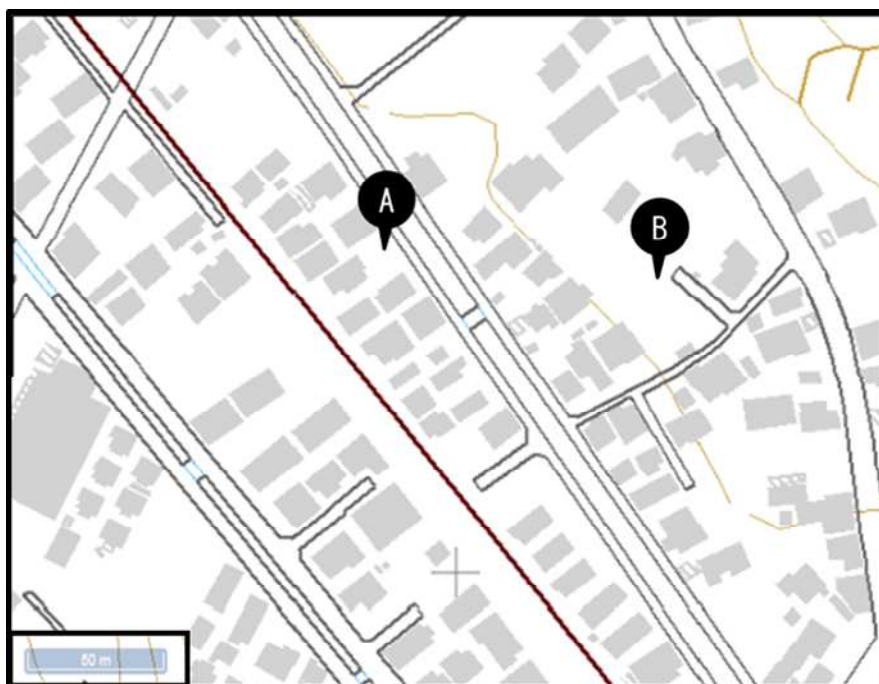
- A 15時30分頃、屋外で休息中に、雨・雷・風の音が聞こえ、ゴミや木の葉が空を舞っていた。
- B 15時過ぎ、屋外に居たら、西の空に黒い雲があって視界が一部悪くなった。雨・雷・風の音が聞こえ、強い風は直ぐ収まったが、ビニールハウス(2.5m×13m)の4つの中のひとつが南東に2m程度横に倒壊した。
