# 現地災害調査報告

平成29年9月17日に宮崎県の延岡市、日向市、宮崎市及び国富町で発生した突風について

平成29年10月10日

宮崎地方気象台

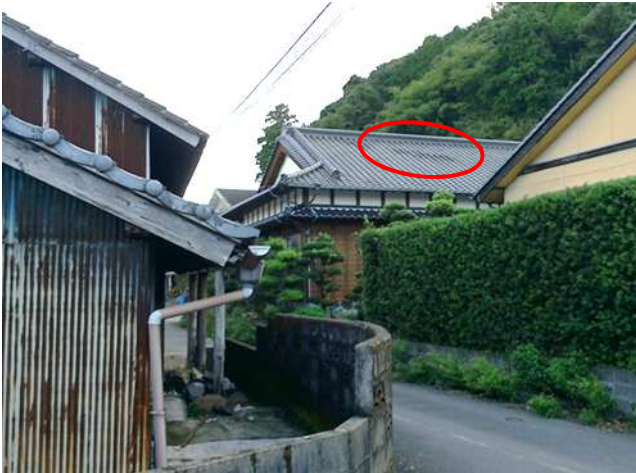
屋根瓦が浮き上がった住家(撮影方向:南西)

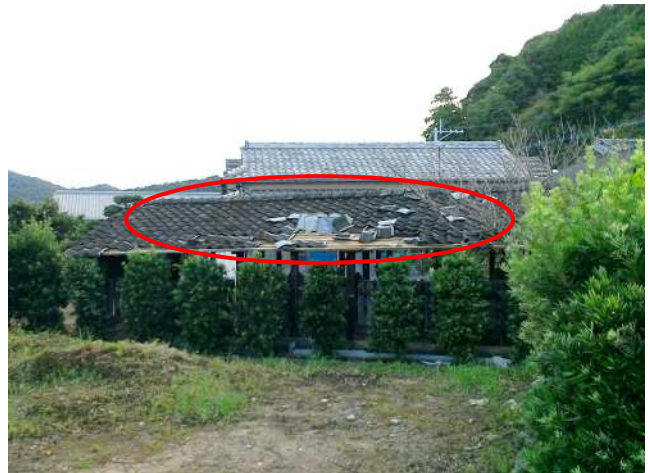
屋根瓦がめくれた非住家(撮影方向:南西)

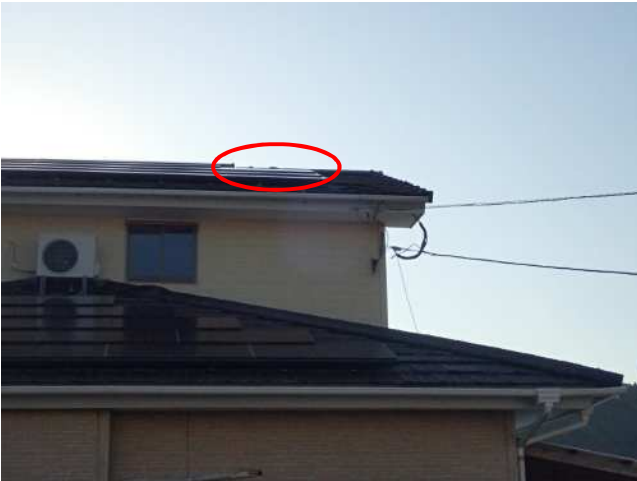
屋根瓦がめくれた住家(撮影方向:北)

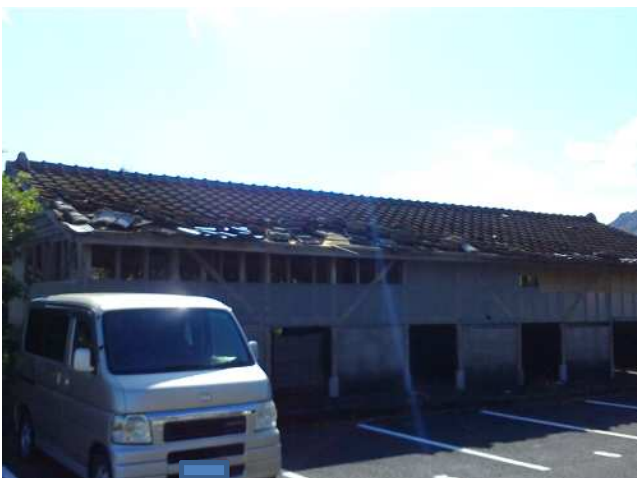
屋根瓦がめくれた非住家(撮影方向:西)

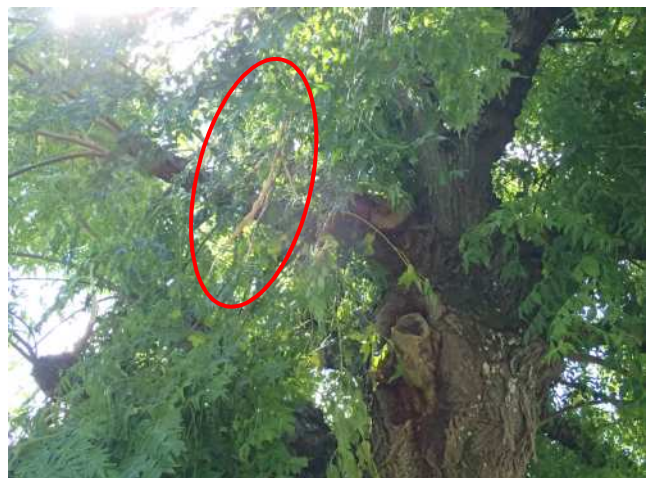
枝折れした樹木(撮影方向:北西)

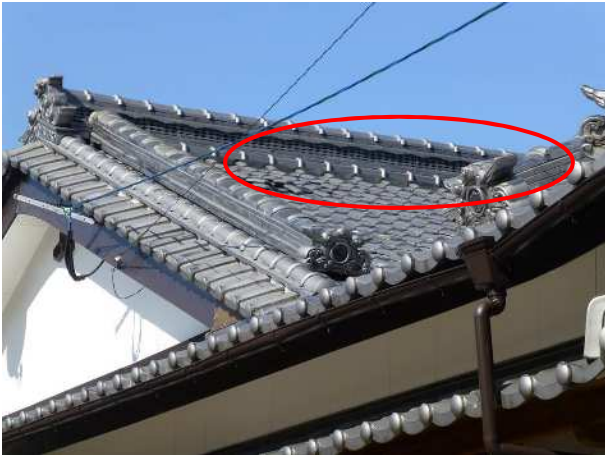
屋根瓦がめくれた住家(撮影方向:北東)

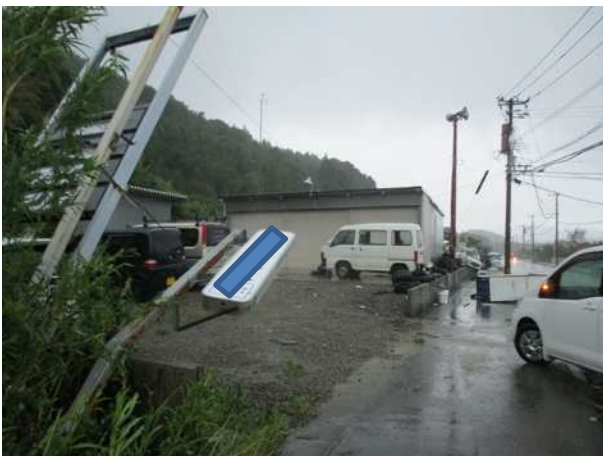
傾倒した広告板(撮影方向:西)  
写真提供:日向市

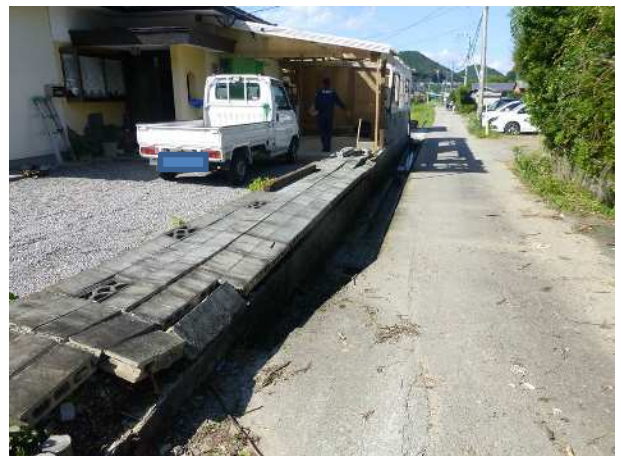
- ・コンクリートブロック塀の倒壊
- 《根拠に用いた被害指標(DI)及び被害度(DOD)》
- ・DI:コンクリートブロック塀
  - ・DOD:鉄筋あり、控壁なしの大部分が倒壊(下限値)

倒壊したコンクリートブロック塀(撮影方向:北)

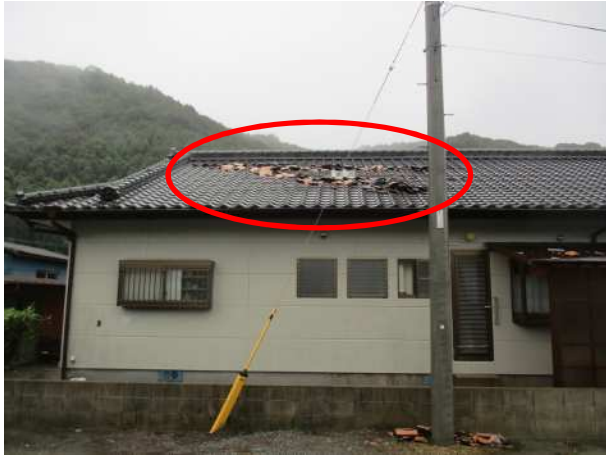
屋根瓦がめくれた住家(撮影方向:南)  
写真提供:日向市

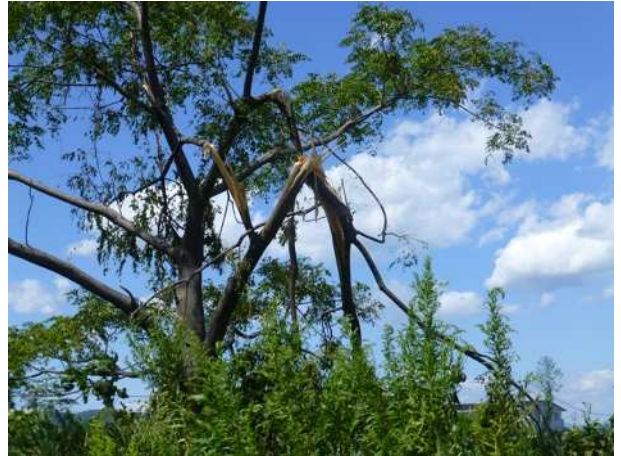
枝折れした樹木(撮影方向:北西)

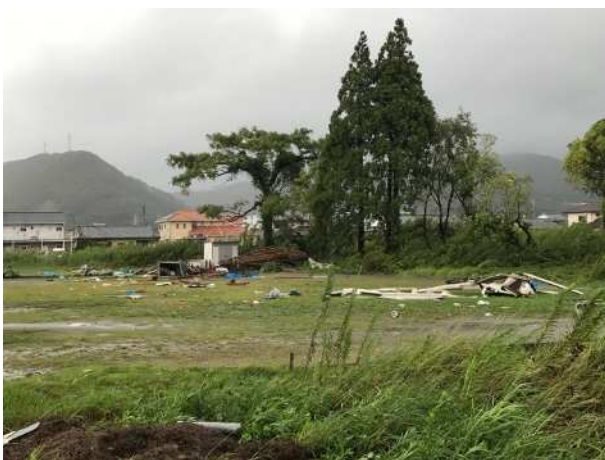
散乱したテントなど(撮影方向:南西)  
提供:日向市

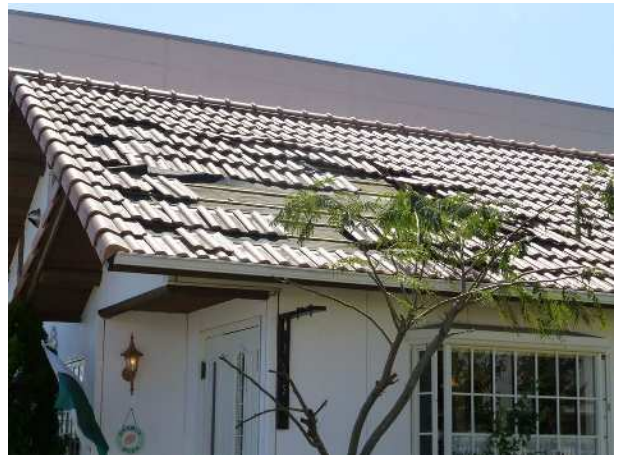
屋根瓦がめくれた住家(撮影方向:南)

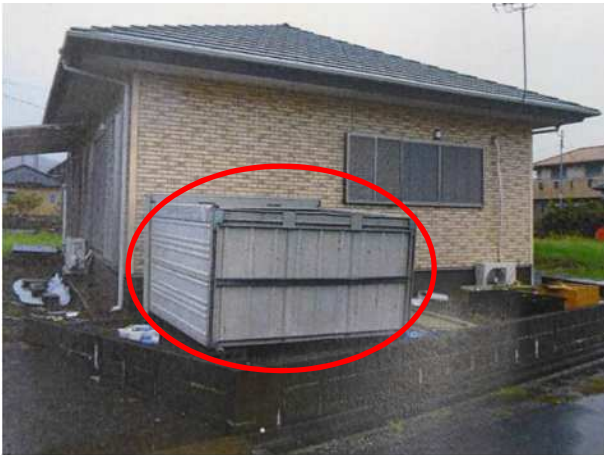
倒伏したプレハブ物置(撮影方向:西)  
写真提供:日向市

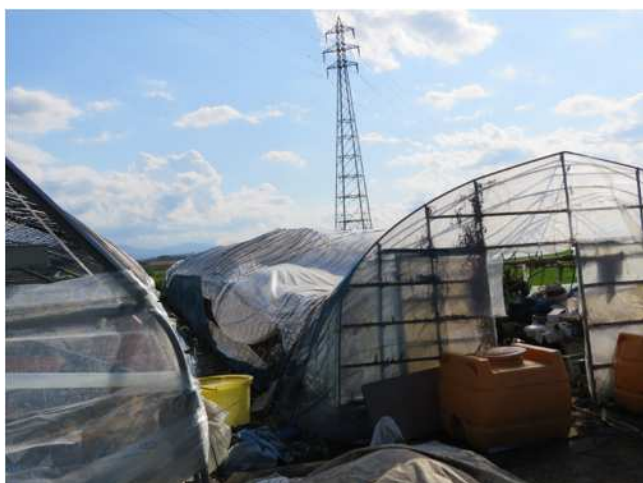
倒壊したビニールハウス(撮影方向:南西)

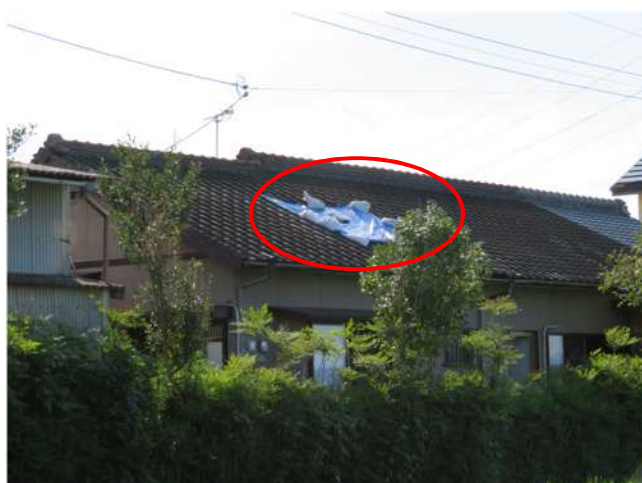
屋根瓦がめくれた住家(撮影方向:南西)

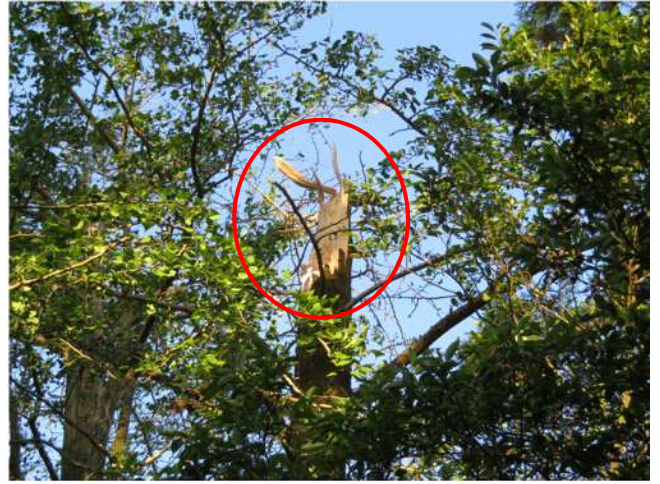
幹折れした樹木(撮影方向:南)

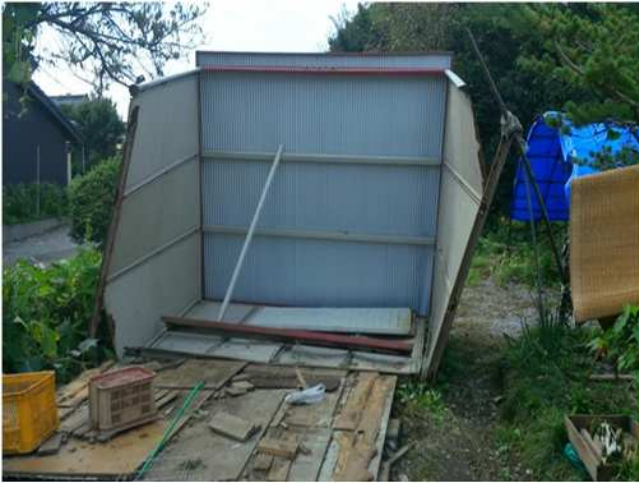
倒壊した物置(撮影方向:南東)

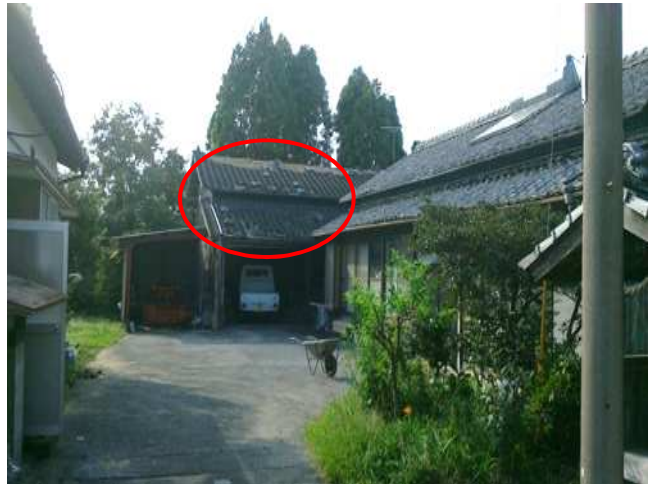
屋根瓦がめくれた住家(撮影方向:北西)

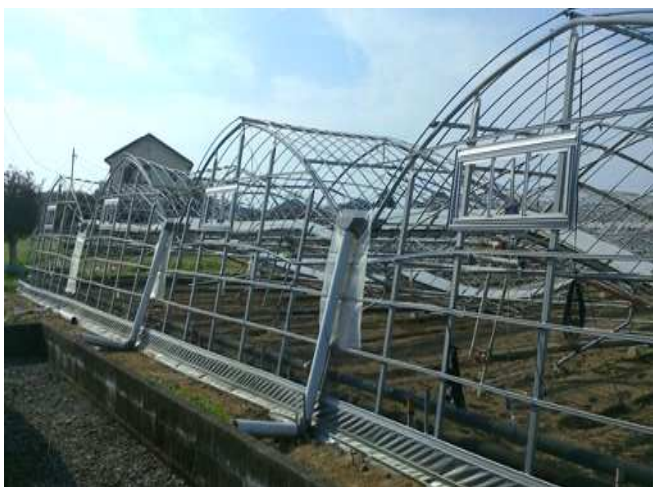
倒壊したビニールハウス(撮影方向:北西)

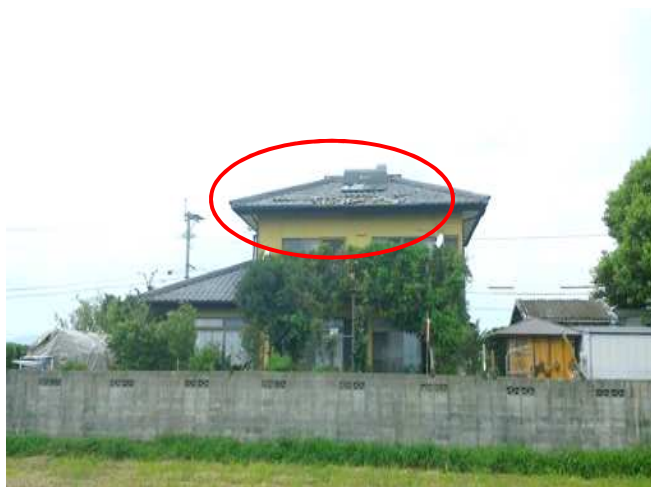
屋根瓦がめくれた住家(撮影方向:北)

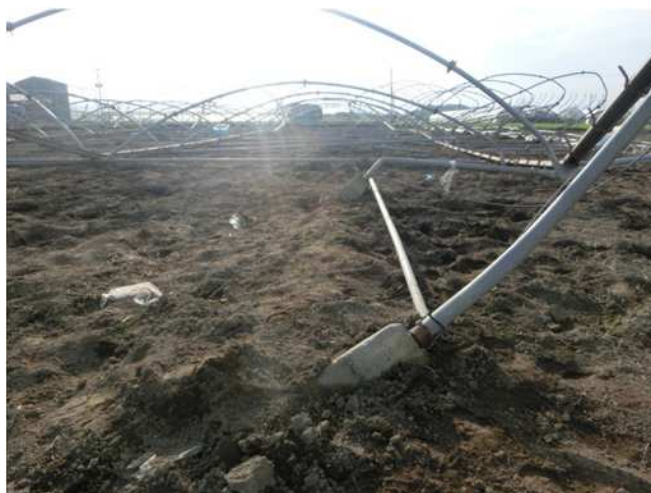
倒壊したビニールハウス(撮影方向:西)

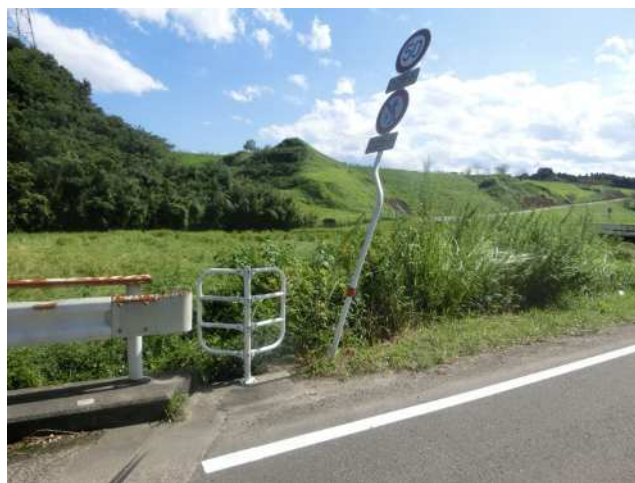
傾倒した道路標識(撮影方向:南)

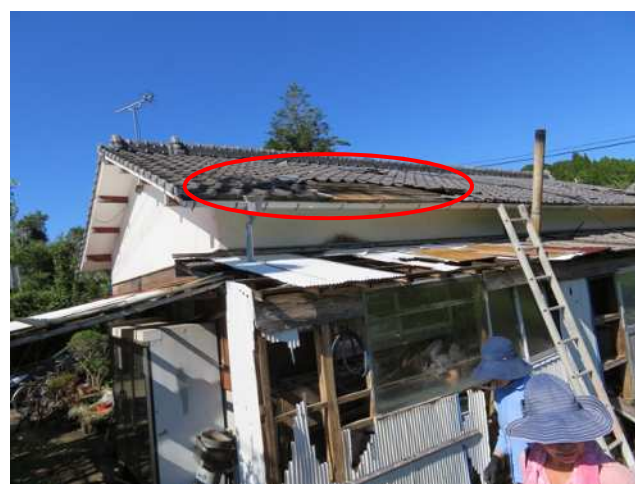
屋根瓦がめくれた住家(撮影方向:西)

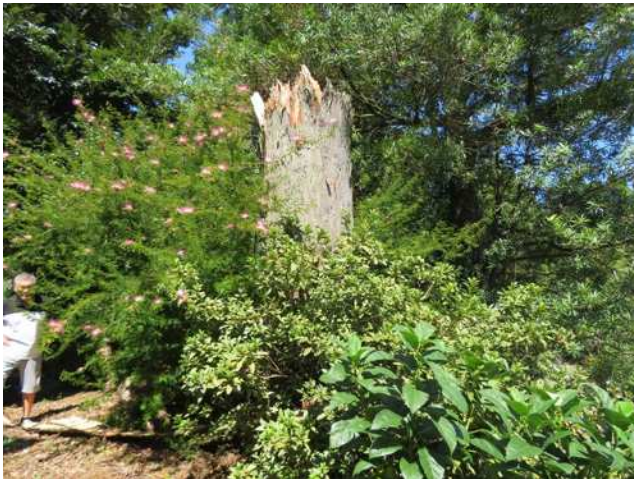
幹折れした杉(撮影方向:南)

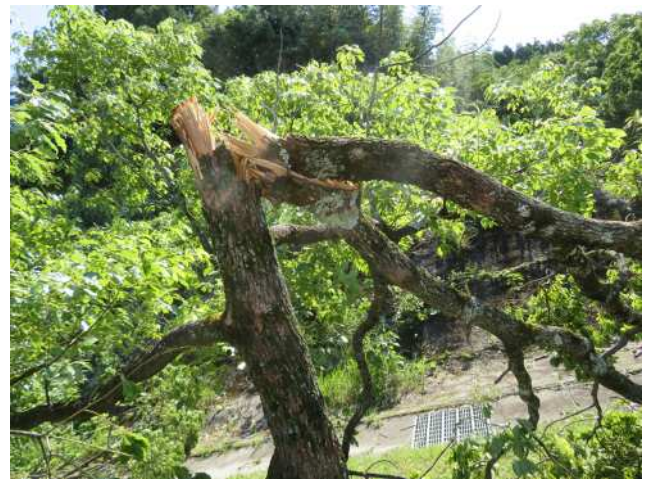
幹折れした樹木(撮影方向:南西)
