# 現地災害調査報告

平成 29 年 9 月 20 日に北海道爾志郡乙部町で発生した突風について

平成 29 年 9 月 29 日  
函館地方气象台

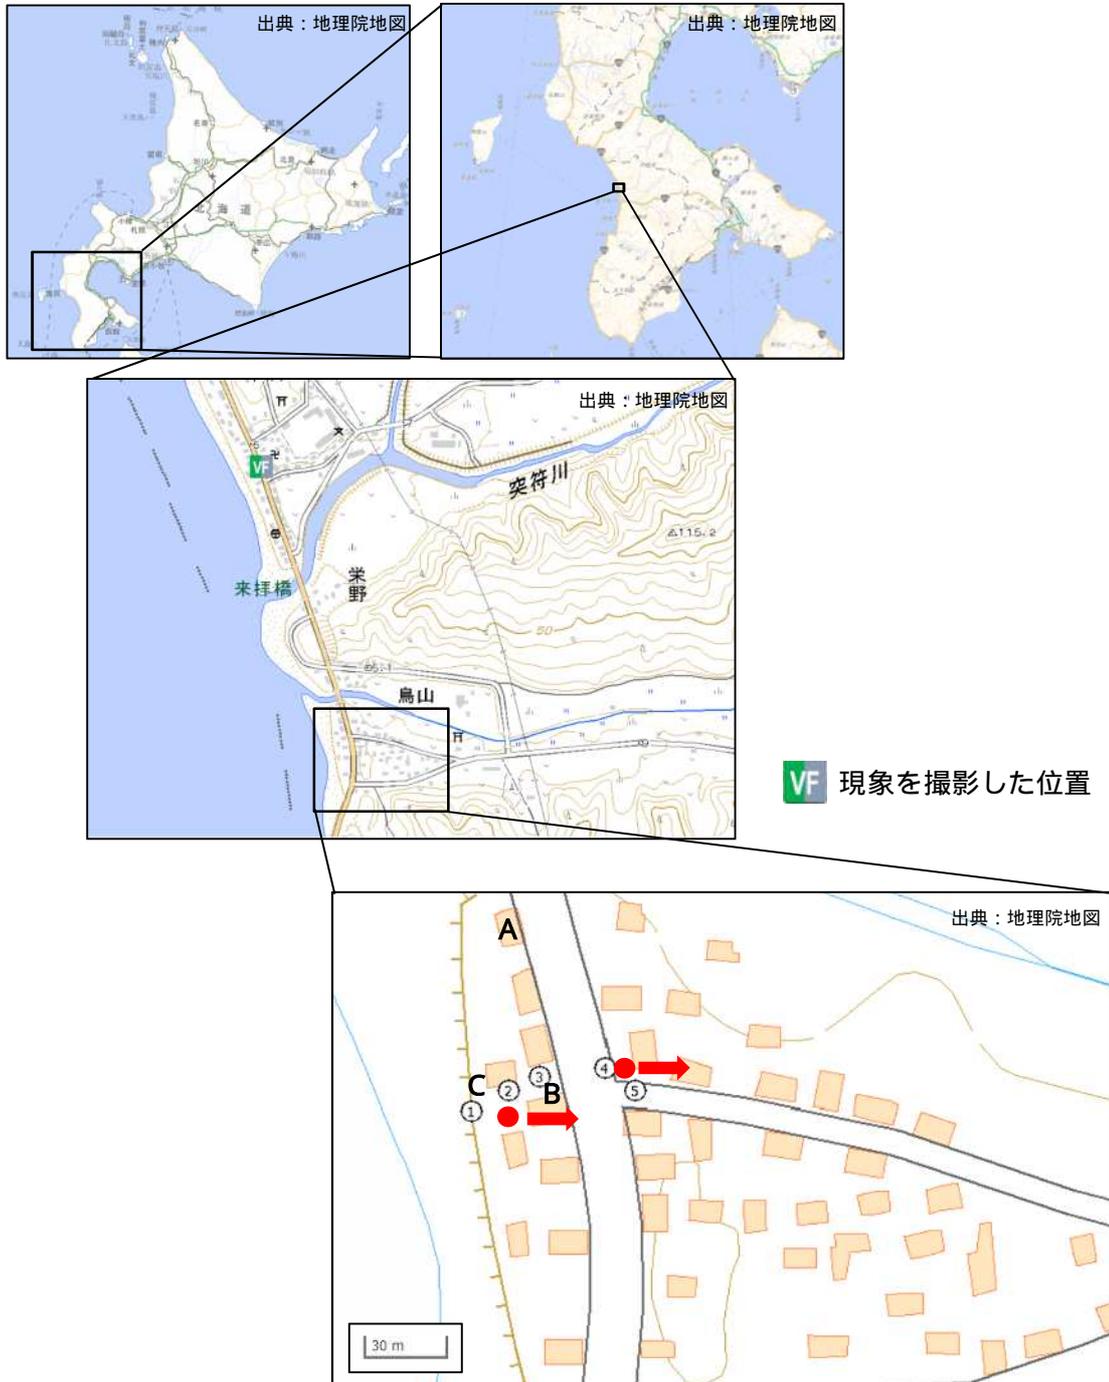
#### (1) 被害発生地域図

9月20日11時43分頃、北海道爾志郡乙部町(にしぐんおとべちょう)で突風が発生し、倉庫のトタン屋根のはく離や集合ゴミ箱が移動するなどの被害があった。

被害範囲の長さは約50m、幅は不明であった。

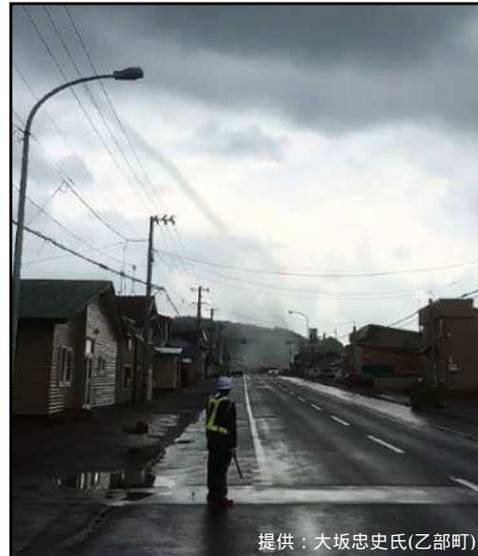
提供：大坂忠史氏(乙部町)

11時43分頃、B地点から道路沿いに500メートル北側に行ったところで、水道管工事をしていた際に、竜巻らしきものを見た。それは、海側（西側）から陸側（東側）に移動し、発見してから20秒後に消えた。急いで携帯で映像（右：画像参照）を撮った。工事のため、重機の音で、竜巻らしきものの音などは聞いていない。その後、強い雨や雷があった。
