現地災害調査報告

平成30年8月6日に東京都八王子市で発生した突風について

平成30年9月7日

東京管区気象台

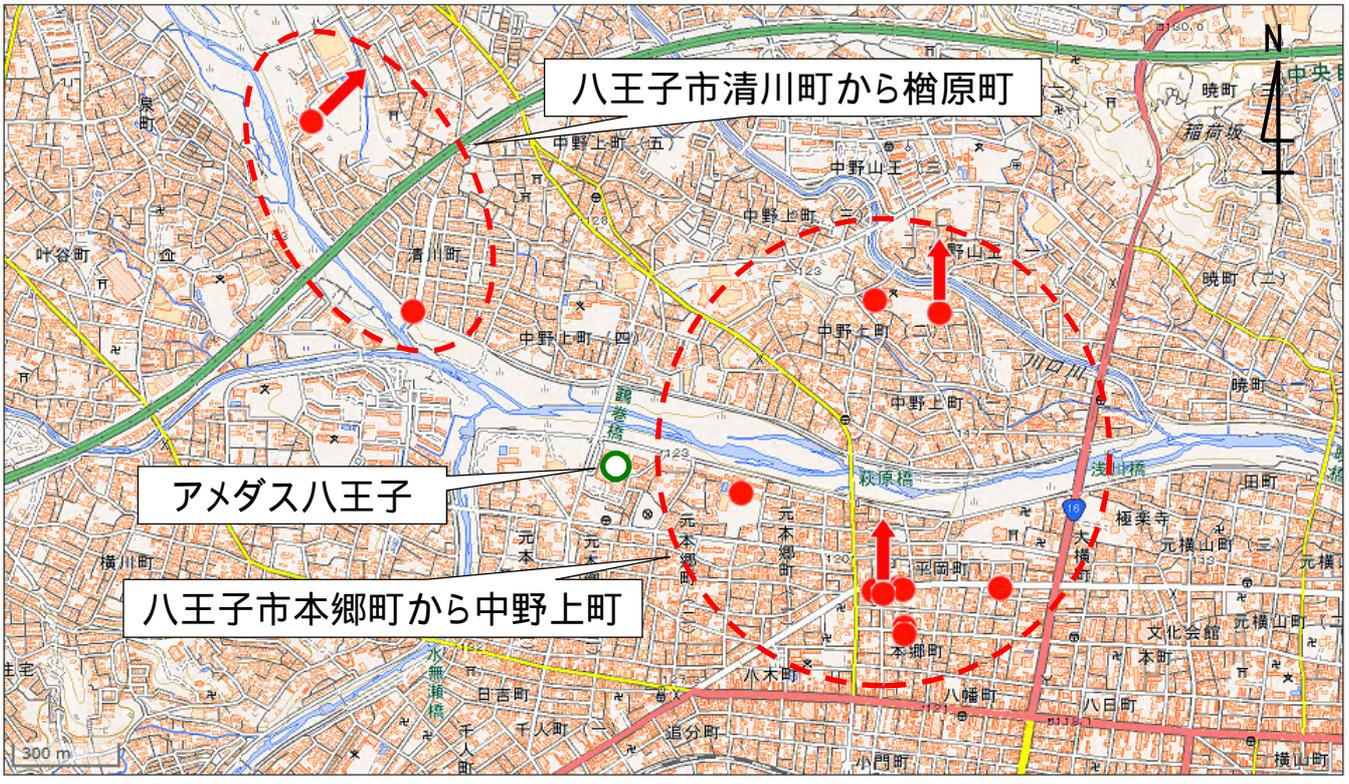
被害発生地域拡大図 (八王子市清川町から檜原町、及び八王子市本郷町から中野上町)

- 被害の発生した地点
- ➔ 木や物が倒れたり移動した方向

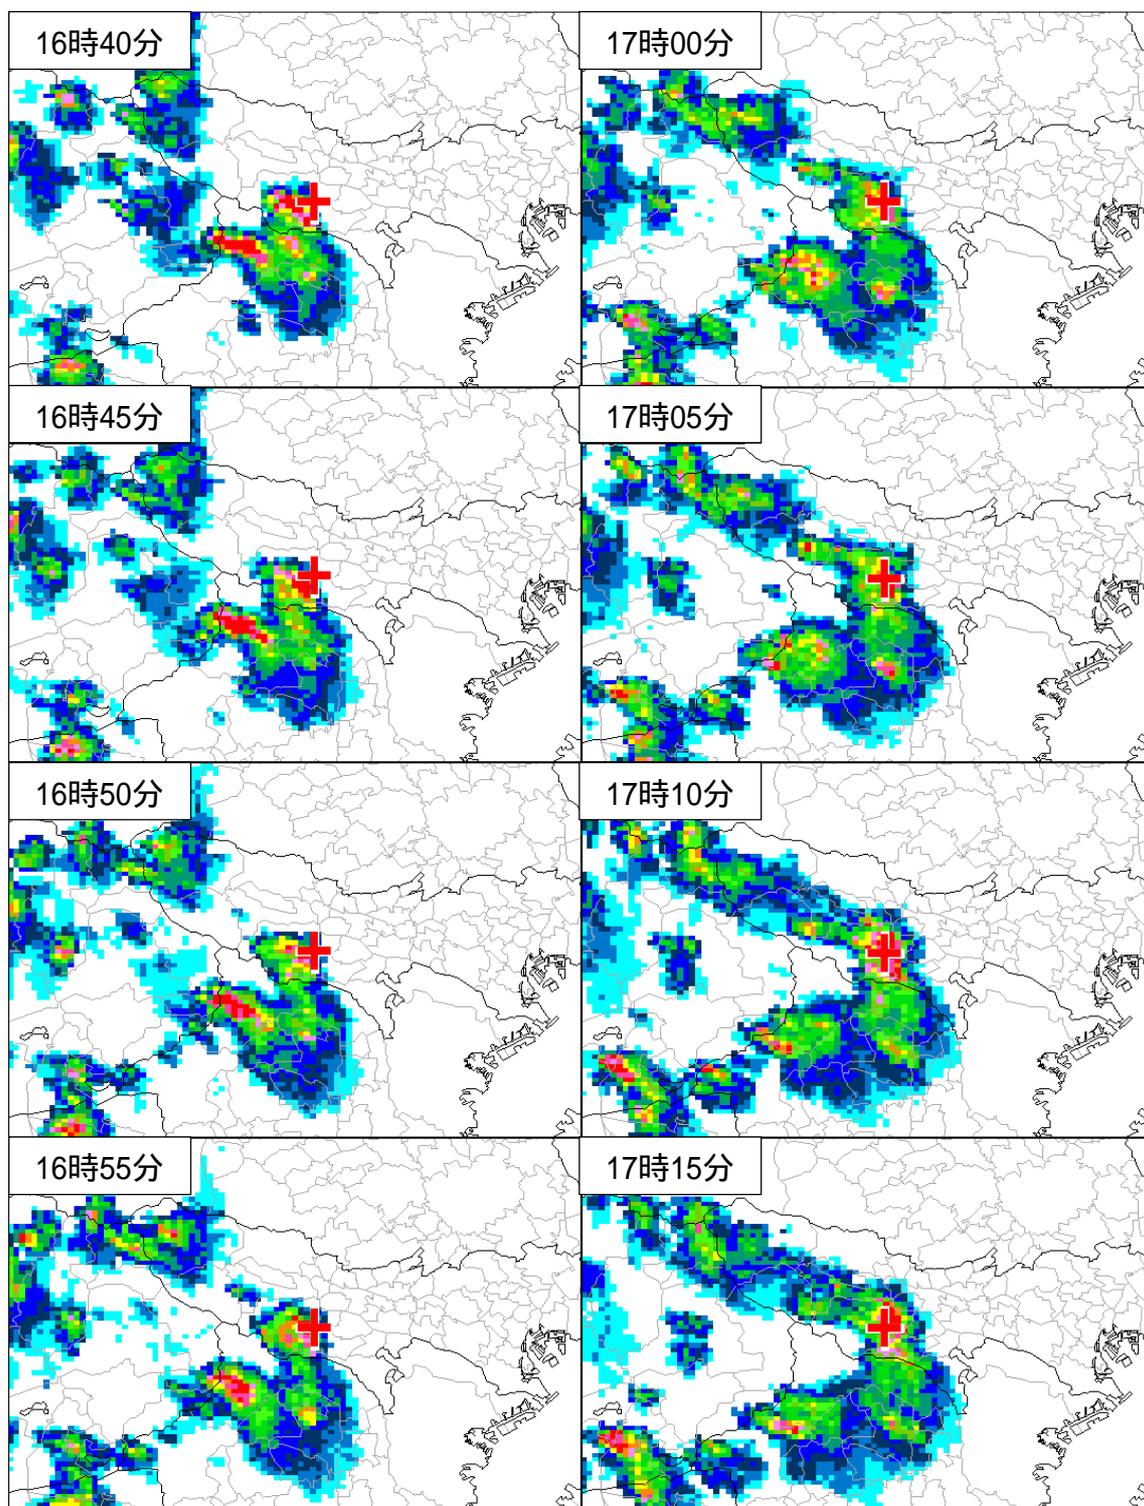
気象レーダー画像

平成30年8月6日16時40分から17時15分 (5分間隔)
図中 + 印は被害発生地域を示す。

8月6日16時40分の鉛直断面図で示される上空の強いエコーが降水となって地上に達する際に、八王子市清川町から檜原町の突風を引き起こしたと考えられる。一方、17時00分の鉛直断面図で示される上空の強いエコーが降水となって地上に達する際に、八王子市本郷町から中野上町の突風を引き起こしたと考えられる。
