現地災害調査報告

令和元年6月27日に高知県芸西村及び安芸市で発生した突風について

令和元年10月3日

高 知 地 方 気 象 台

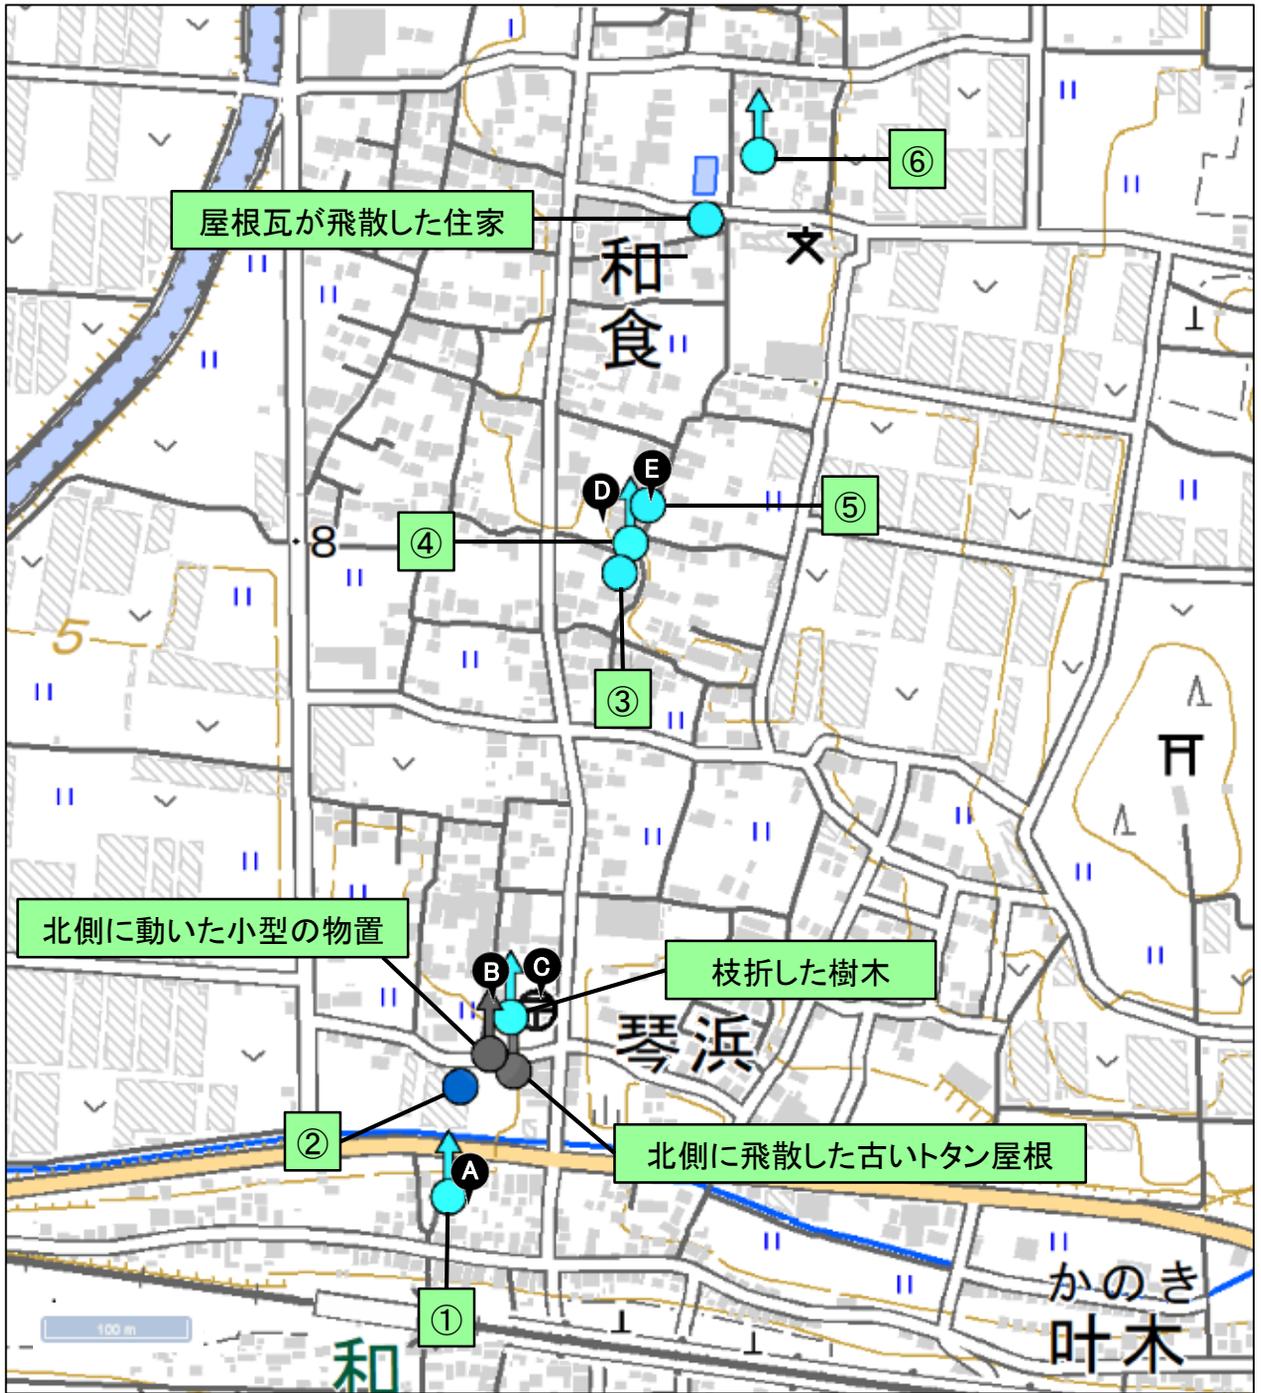
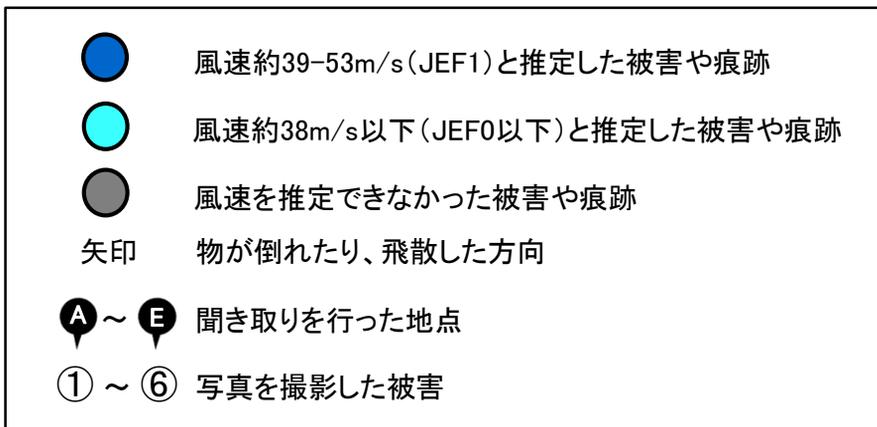
(2)被害発生地域拡大図(芸西村和食地区)

- ・A 地点
屋前にゴーという音を聞いて、南から南南西を見たら、物が巻き上がっている様子が見えた。
- ・B 地点
ゴーという音が聞こえた。物置が1mくらい北へ飛んでいて、庭木の枝が折れて北に飛ばされていた。
- ・C 地点
11時00分～06分頃、激しい風は数秒で、網戸が左右に勢いよく動いた。現象が起こる前は雨が強かった。
- ・D 地点
11時ころ、家でテレビを見ていたら「ガッチャン」と大きな音がした。
- ・E 地点
倉庫が「ガタガタ」と音をたてていた。激しい風の継続時間は短かった。

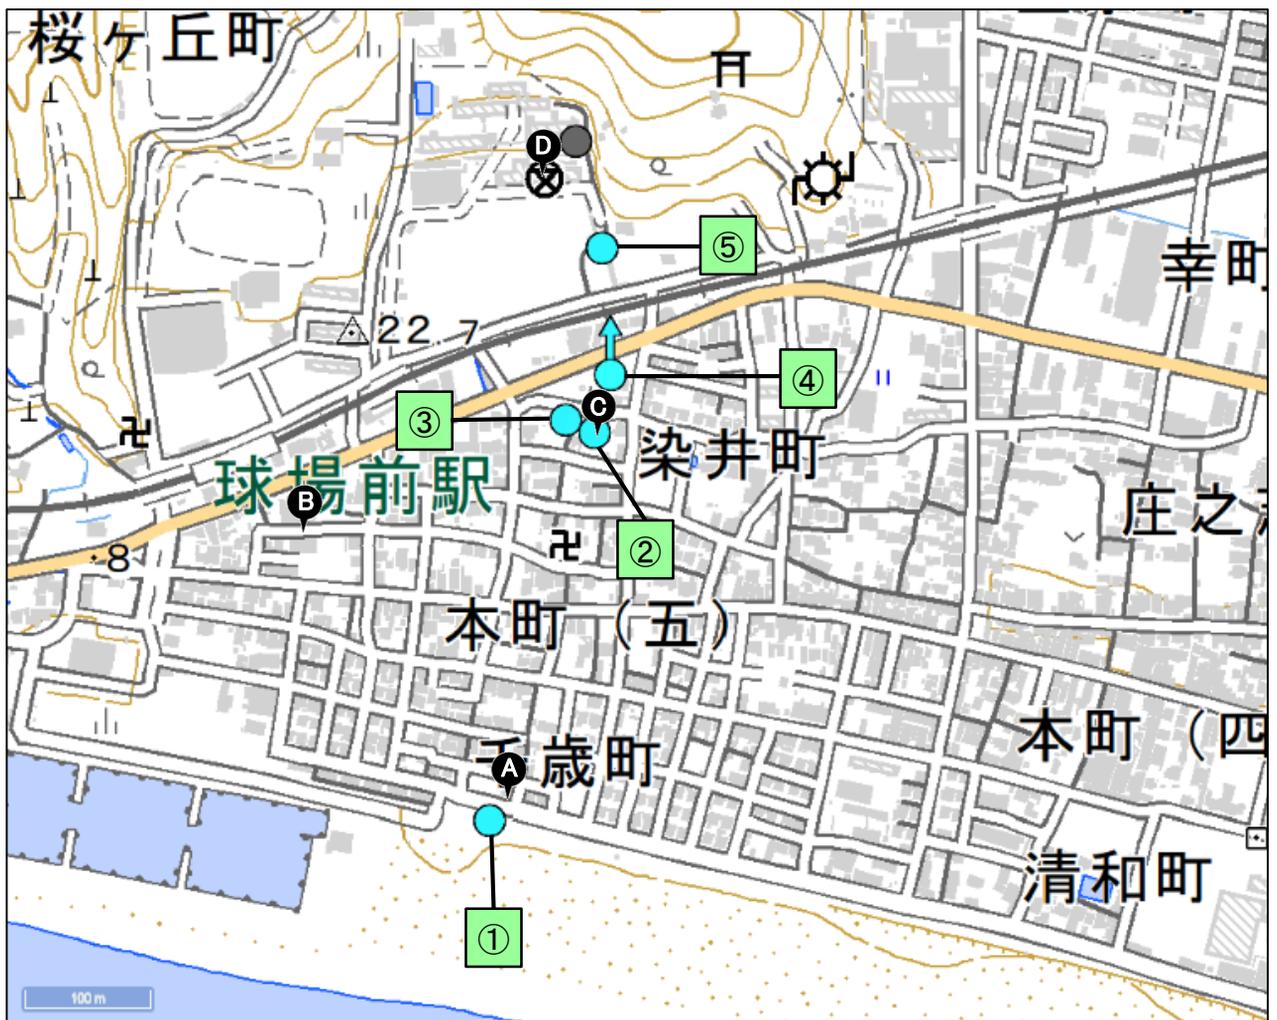
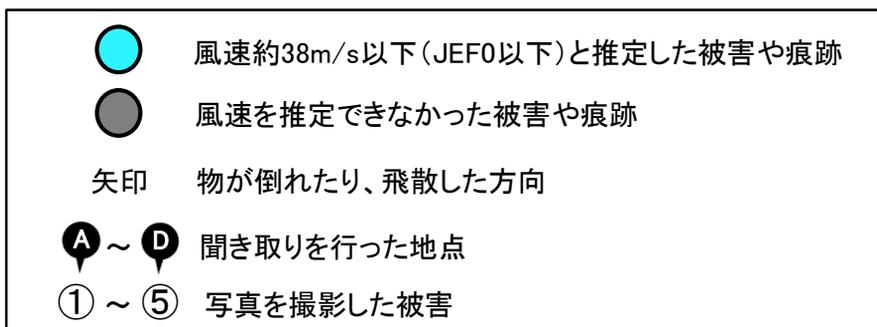
(2) - 1 - 1 被害発生地域拡大図(安芸市千歳町から桜ヶ丘地区)

- ・A 地点 強い風が一瞬吹いて、店頭のものぼり旗が、東へ吹き飛ばされるのを目撃した。
- ・B 地点 11時頃屋内で仕事中、窓の外を見ると、ゴーという音の移動とともに、何か分からないが飛散物を巻き上げながら、北へ移動するのを見た。強い風は短かった(1分程度)。
- ・C 地点 11時20分から30分頃、テレビを視聴中にゴーという音の移動とともに家全体が揺れた。向かい側の家の瓦が浮き上がるのを見た。強い風は短かった(1分程度)。
- ・D 地点 11時過ぎ、南側を見ると風が巻き上がり近隣の民家の屋根瓦が一旦浮いて、落下したのを目撃した。

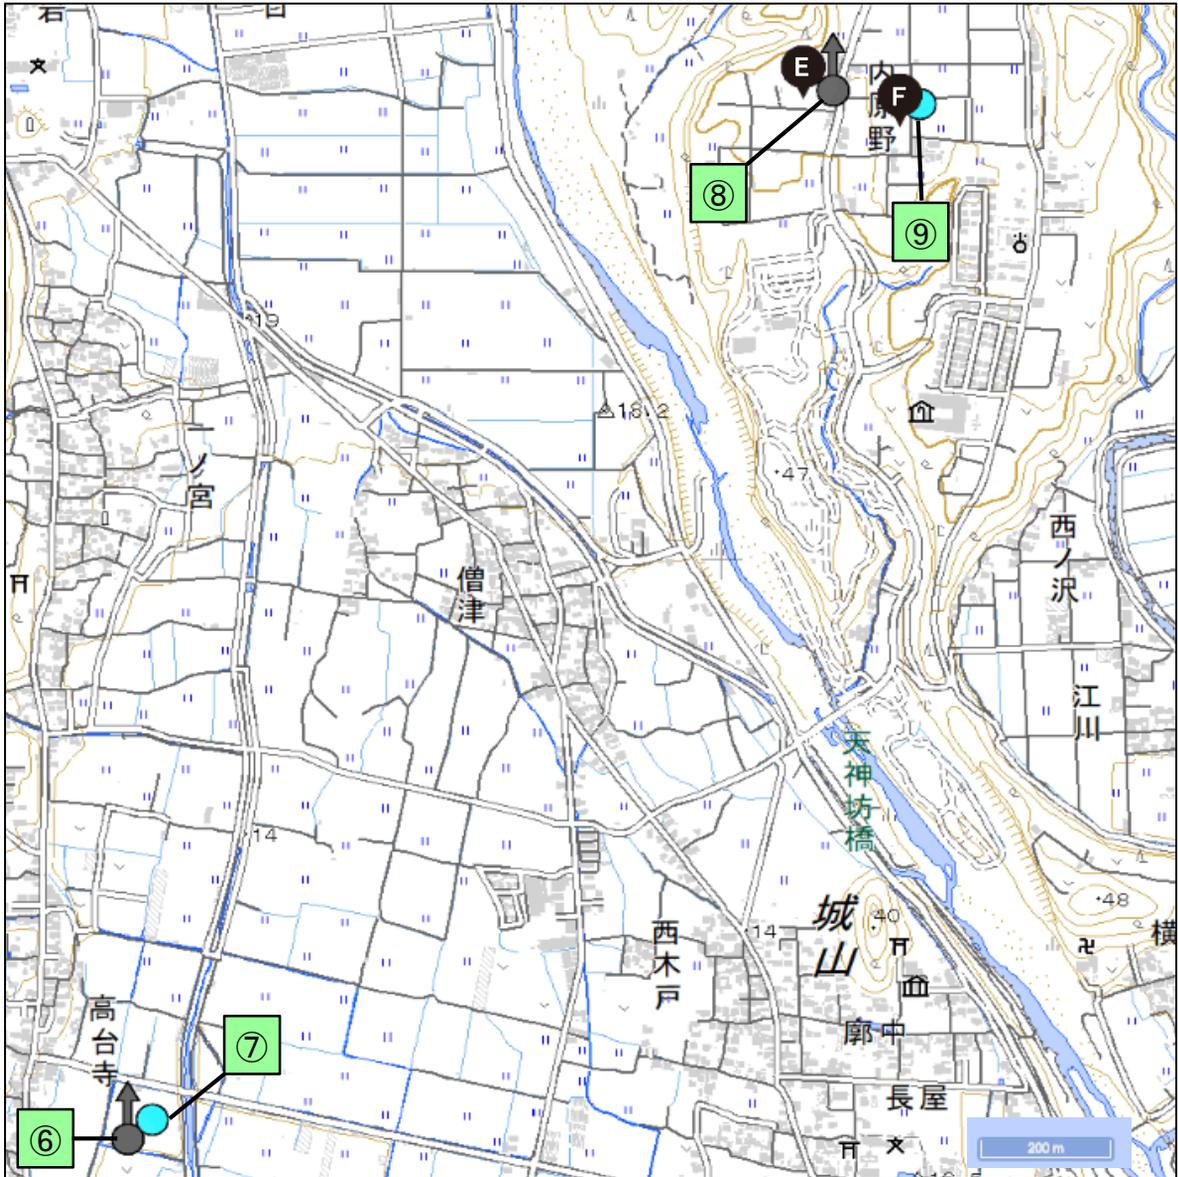
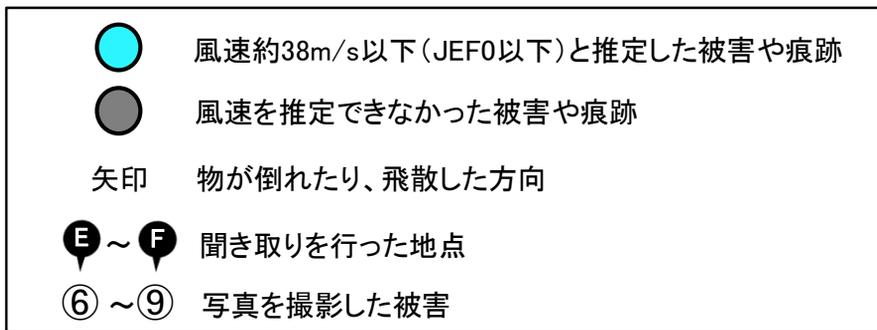
(2) - 2 - 1 被害発生地域拡大図(安芸市高台寺地区から内原野地区)

- ・E 地点 昼前頃、ビニールハウスの中で作業中、ドーンという音を聞いた。ビニールハウスが一瞬浮き上がった。
- ・F 地点 11時頃、ビニールハウスの中で作業中、ゴーという音の移動を聞いた。
