現地災害調査報告

令和元年7月27日に栃木県佐野市で発生した突風について

令和元年8月14日

宇 都 宮 地 方 気 象 台

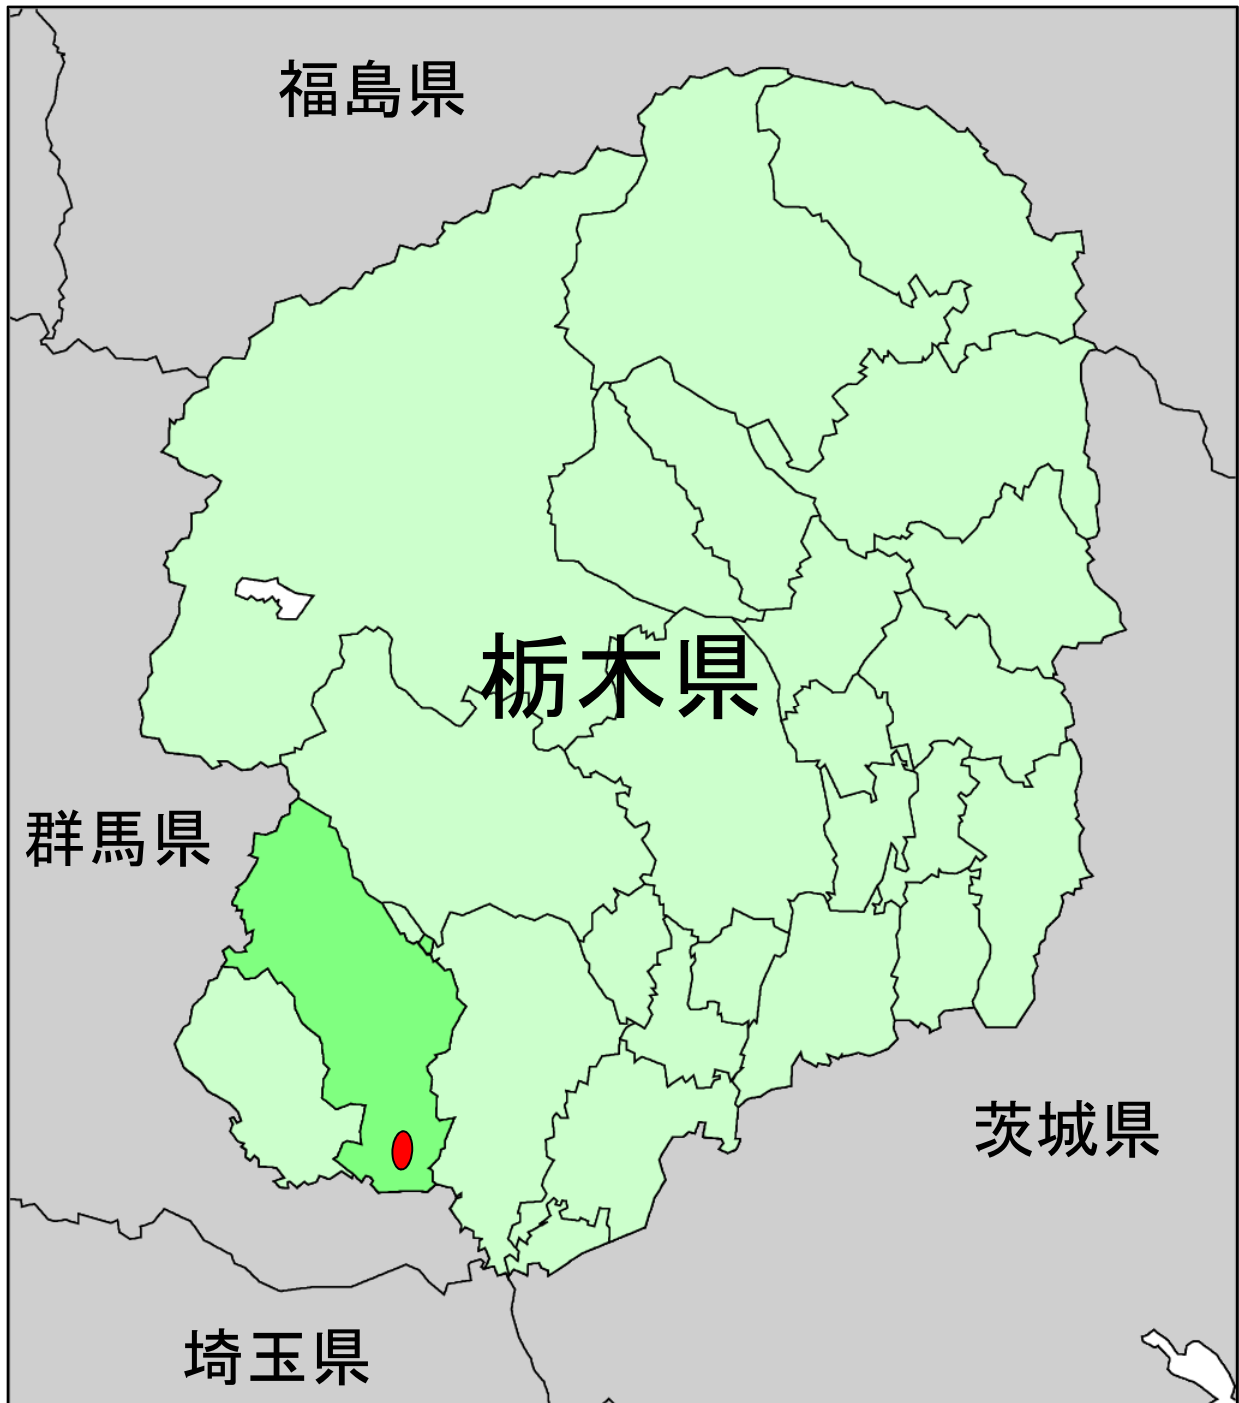
1-2 突風被害発生地域

7月27日01時30分から02時00分にかけて、栃木県佐野市植下町(うえしもちょう)から浅沼町(あさぬまちょう)で突風が発生し、住家の屋根瓦のめくれなどの被害があった。

被害の範囲の長さは約1.8km、幅は約50mであった。
