# 現地災害調査報告

令和元年8月6日に長野県松本市から安曇野市にかけて発生した突風について

令和元年10月9日

長野地方気象台

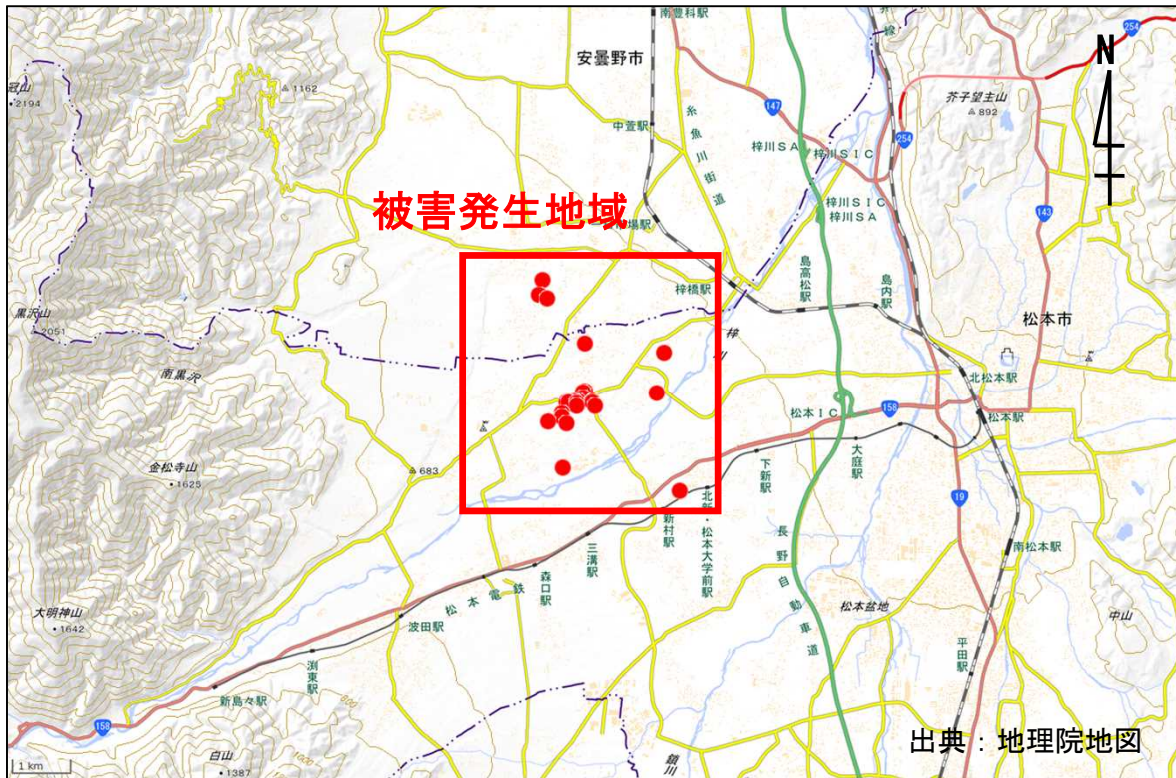
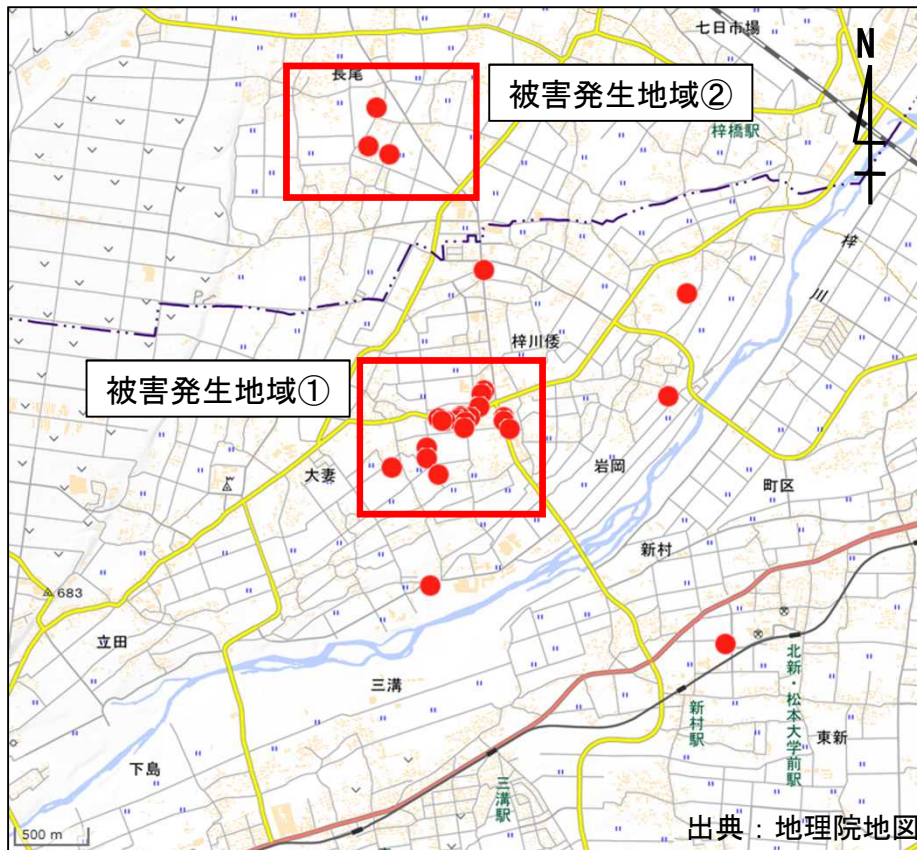
## 2-3 被害発生地域図（長野県松本市から安曇野市）

- ・人的被害 なし
  - ・住家被害 松本市 31棟(一部損壊)
  - ・非住家被害 松本市 23棟(一部損壊)、安曇野市 1棟(一部損壊)
  - ・その他 倒木複数
- ※ 情報の入手先：長野県危機管理部危機管理防災課（令和元年8月7日現在）

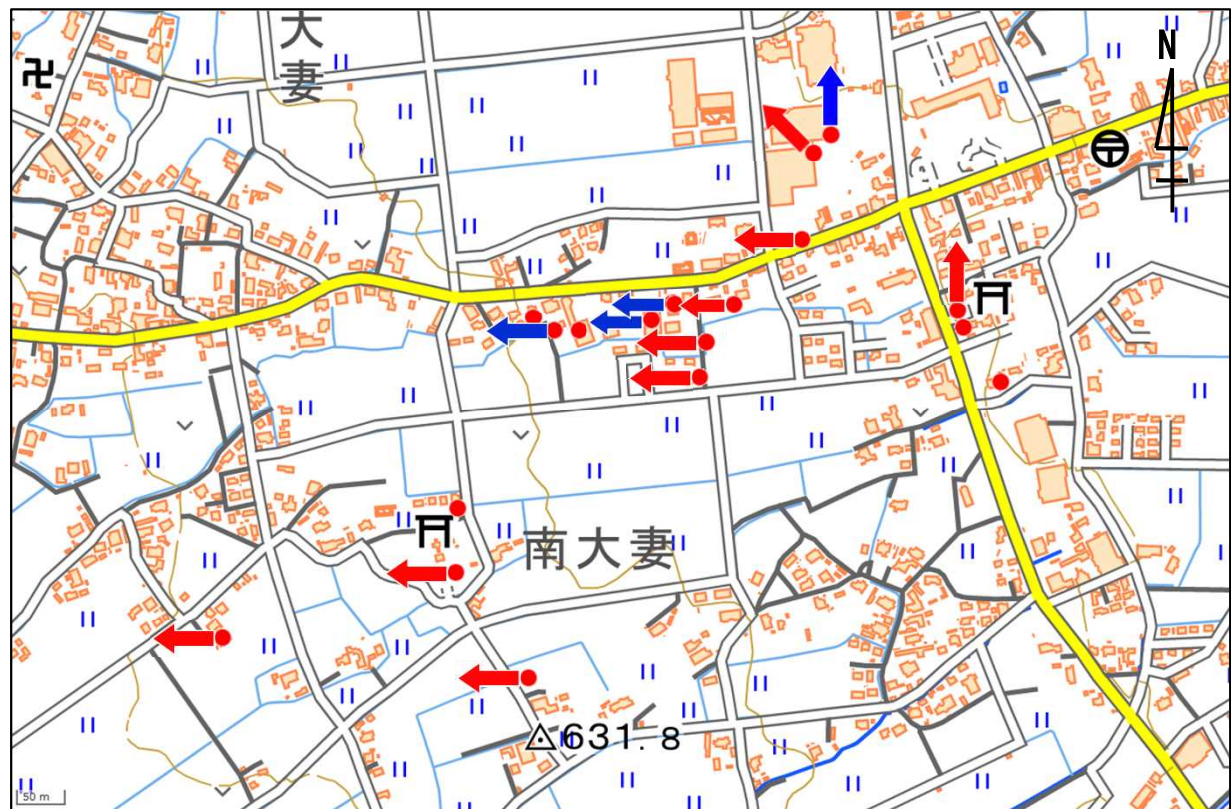
○被害発生地域① 拡大図  
(松本市南大妻から梓川倭)

●	被害の発生した地点
→	木や物が倒れたり移動した方向
→	屋根瓦や物が飛んだ方向
