現地災害調査報告

令和元年8月7日に長野県上田市で発生した突風について

令和元年10月9日

長野地方気象台

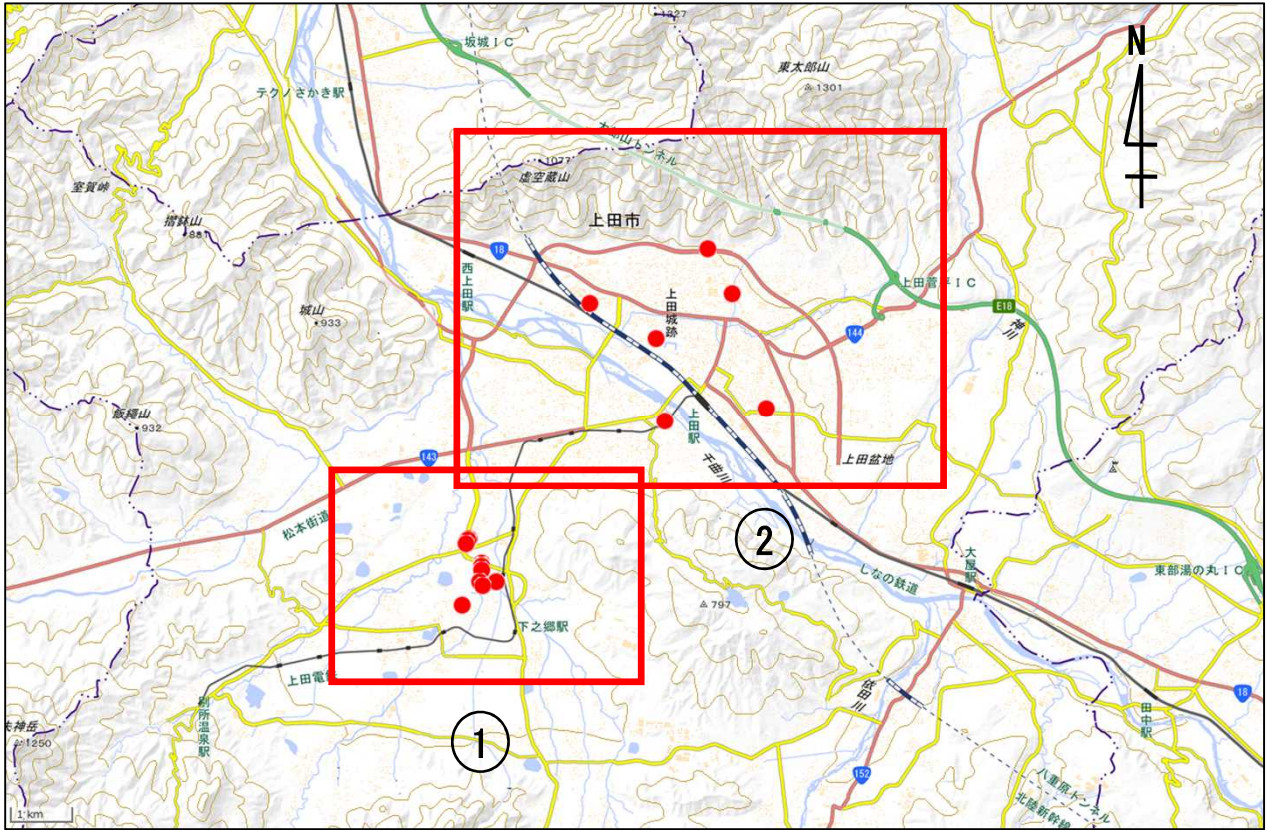
2-3 被害発生地域図（長野県上田市）

- ・枝折れ・幹折れ
- ・桜の木が倒れた（直径60～70cm、長さ約20m）
- ・トタン物置小屋が飛び、コンクリート電柱とぶつかり上部が折れ停電した。
- ・2階屋根からソーラーパネルの飛散、木造物置小屋の倒壊、飛散により住家の壁に穴があいた。屋根の一部スレート瓦飛散。
- ・農業用プレハブの一部破損
- ・カーポートのプラスチック部材1枚破損

● 被害の発生した地点

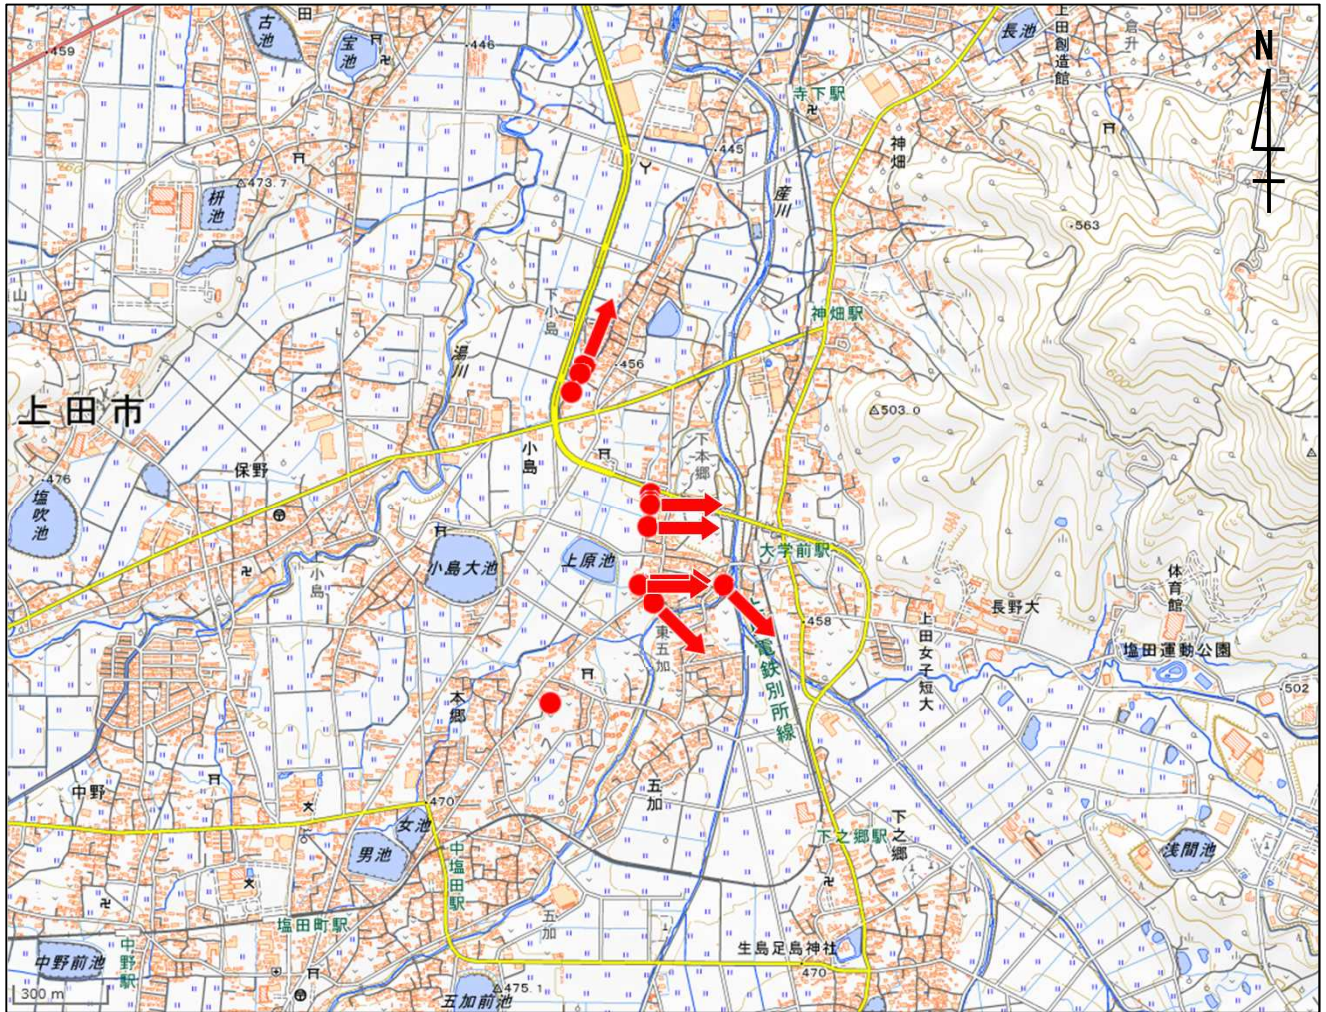
① 被害発生地域拡大図（長野県上田市小島から五加）

この突風をもたらした現象は、ダウンバーストの可能性が高いと判断した。

- ・ 突風発生時に活発な積乱雲が付近を通過中であった。
- ・ 漏斗雲または移動する渦の目撃など、竜巻の発生を示唆する情報は得られなかった。
- ・ 突風は強雨やひょうを伴っていたという証言が複数得られた。
- ・ 被害や痕跡から推定した風向に発散性が見られた。

- 被害の発生した地点
- ➡ 木や物が倒れたり飛散した方向

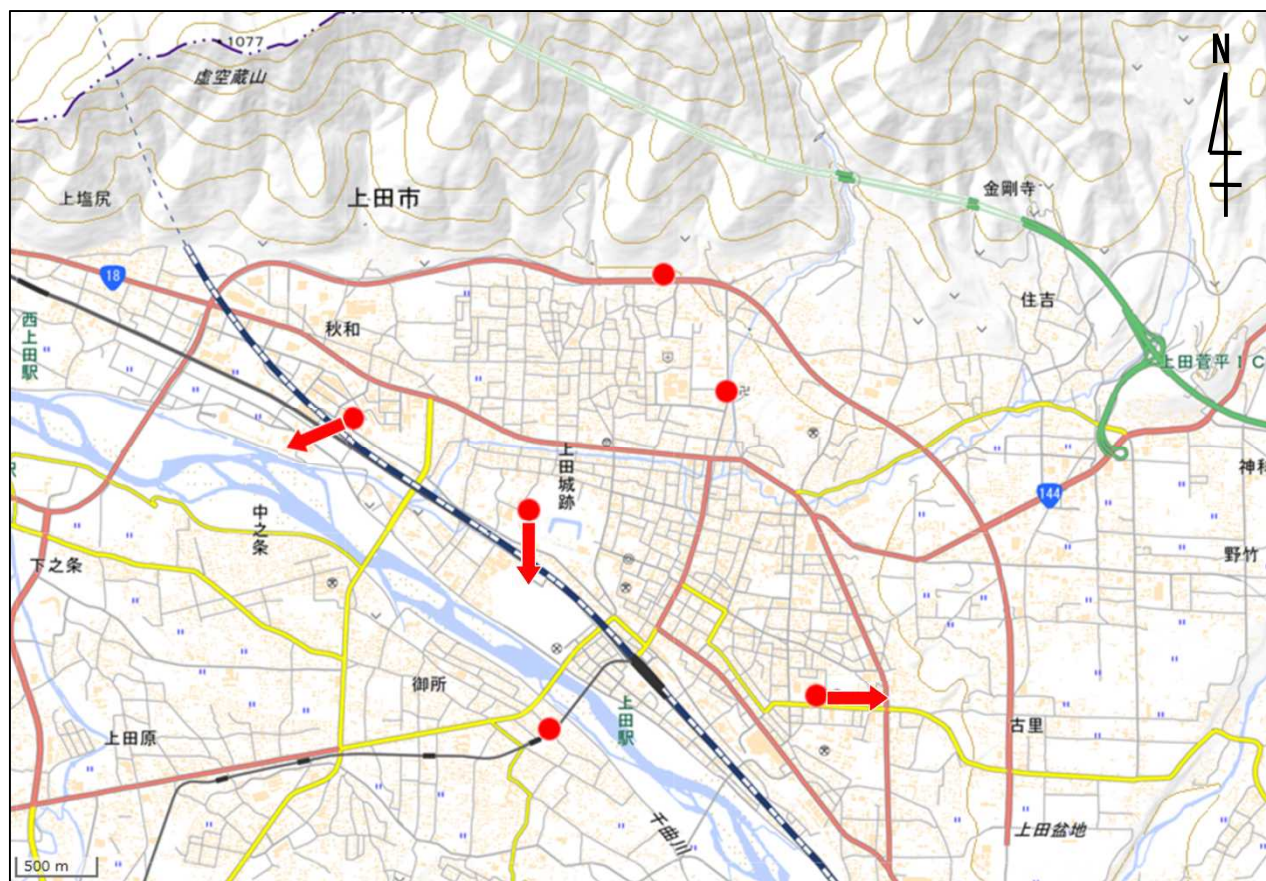
② 被害発生地域拡大図（長野県上田市秋和から常田）

- ・ネットを支えるコンクリート独立基礎1個が突風により移動したことが原因で、連鎖的にバランスを崩し、鉄製支柱上部8本が折れたと思われる※。
- ・強風は強雨を伴っていた。

※防犯カメラの映像によると雷を伴った強雨のあった時刻は15時30分頃で、その後、15時32分頃に風が強まり、15時38分頃に被害が発生した。ただし、被害の原因と考えられるコンクリート独立基礎の移動開始時刻の詳細は不明である。
