# 現地災害調査報告

令和2年7月8日に栃木県宇都宮市から芳賀郡芳賀町で  
発生した突風について

令和2年12月4日

宇都宮地方気象台

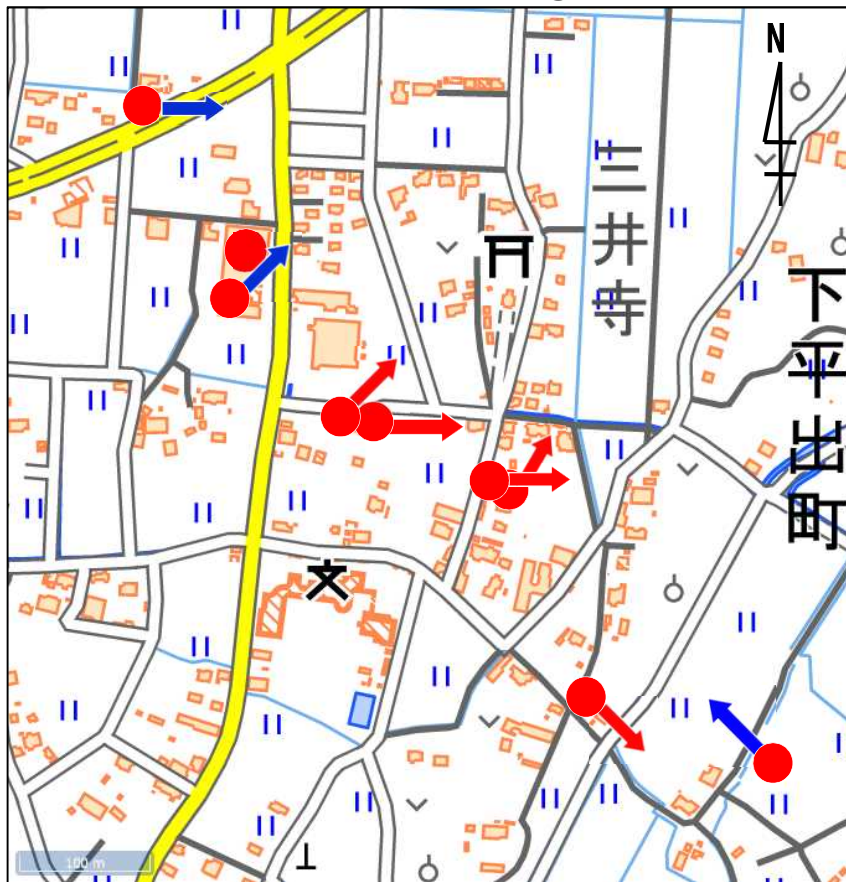
被害発生地域①

##### 3-1-1 宇都宮市下平出町

- ・人的被害：なし
  - ・住家被害：1棟
  - ・非住家被害：1棟
  - ・その他被害：石塀破損1件、飛来物による車両破損2両
- ※情報の入手先：栃木県宇都宮市行政経営部危機管理課（令和2年7月8日15時00分現在）

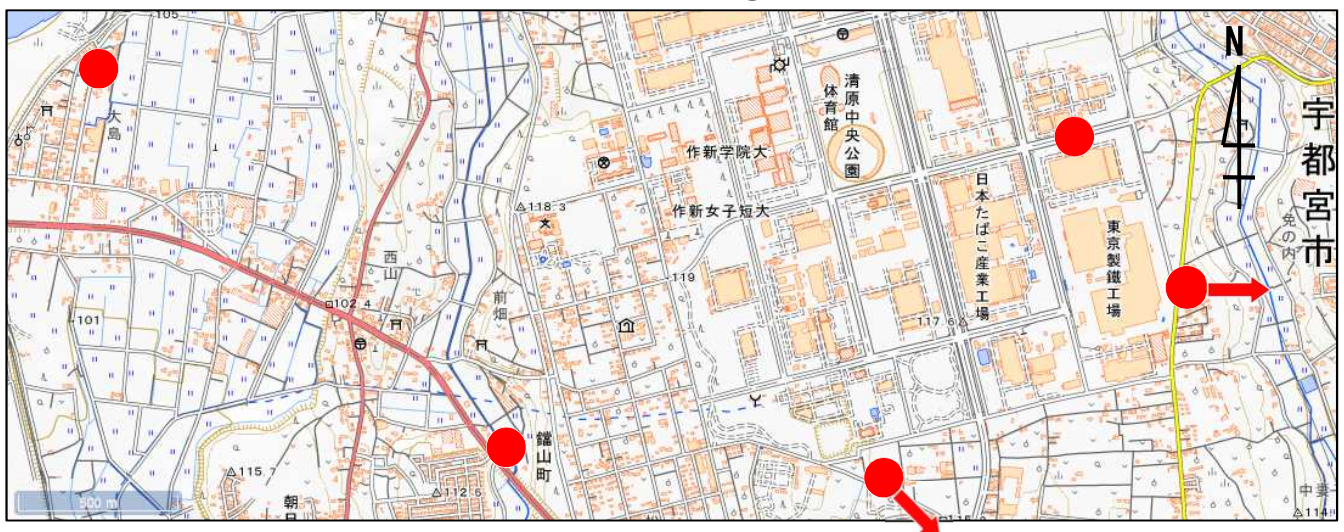
被害発生地域②

##### 3-1-2 宇都宮市鑑山町付近

- ・人的被害：なし
  - ・住家被害：1棟
  - ・非住家被害：1棟
  - ・その他被害：飛来物による車両破損1両、道路倒木1件
- ※情報の入手先：栃木県宇都宮市行政経営部危機管理課（令和2年7月8日15時00分現在）

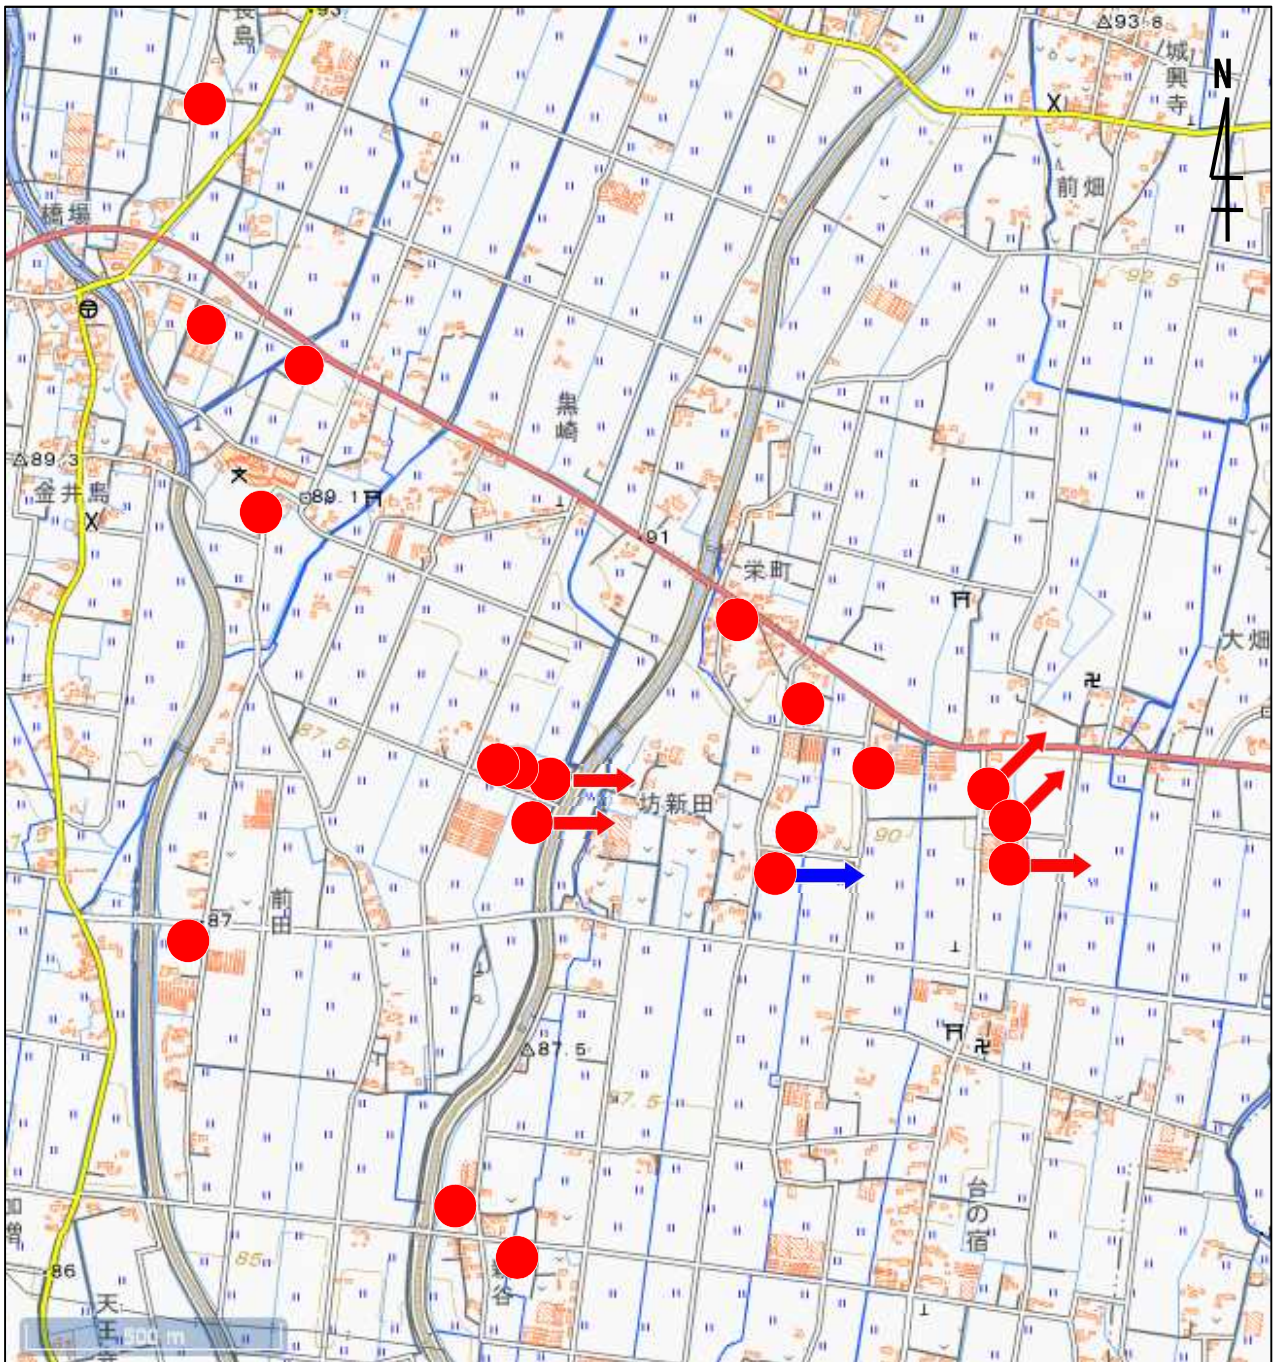
○被害発生地域③拡大図（芳賀郡芳賀町大字西水沼から大字東高橋）

##### 3-1-3 芳賀郡芳賀町大字西水沼から大字東高橋

- ・人的被害：なし
  - ・住家被害：2棟
  - ・非住家被害：4棟
  - ・その他被害：パイプハウス破損15件
- ※情報の入手先：栃木県芳賀郡芳賀町総務企画部総務課（令和2年7月9日12時00分現在）
