現地災害調査報告

令和2年9月6日に大分県宇佐市で発生した突風について

令和2年11月9日
大分地方気象台

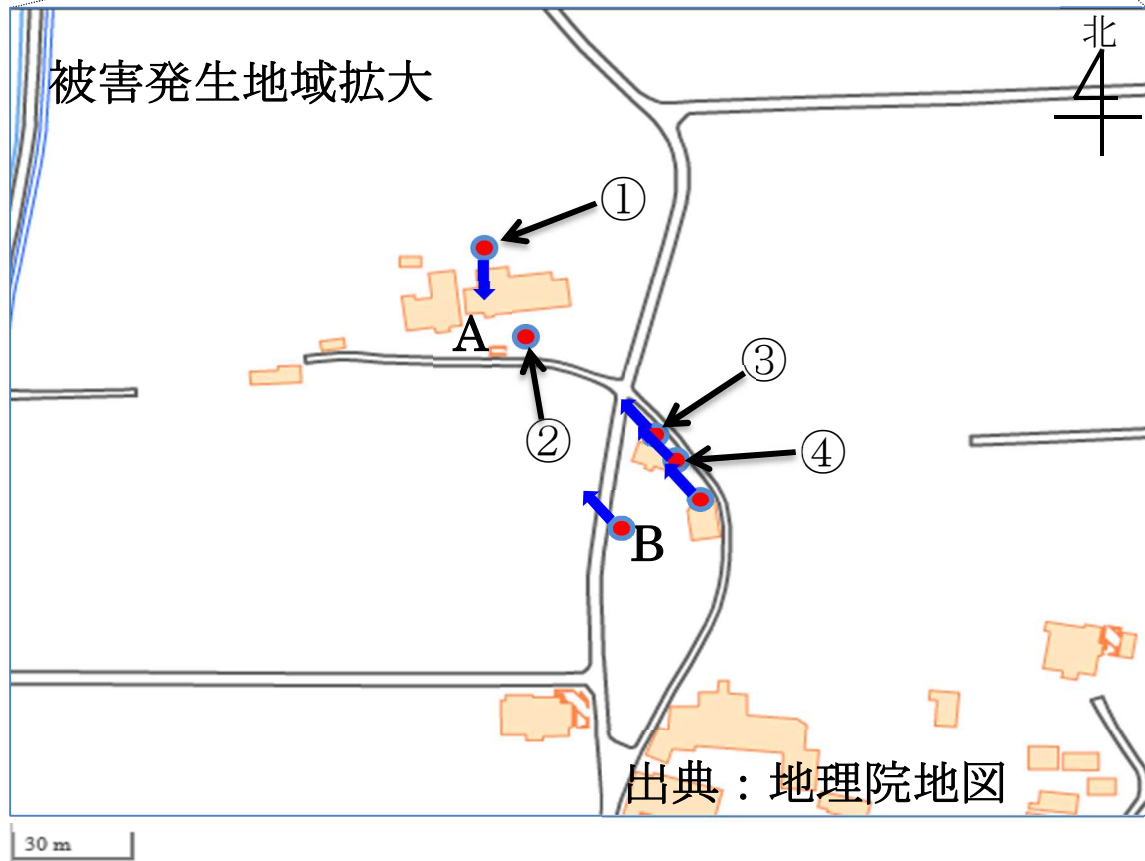
(1) 被害発生地域図

被害範囲の長さは約0.1km、幅は約20mであった。

● 被害や痕跡の地点

➡ 物が倒れたり、飛散した方向

①～④ 被害状況の写真番号と対応

A、B 聞き取り地点

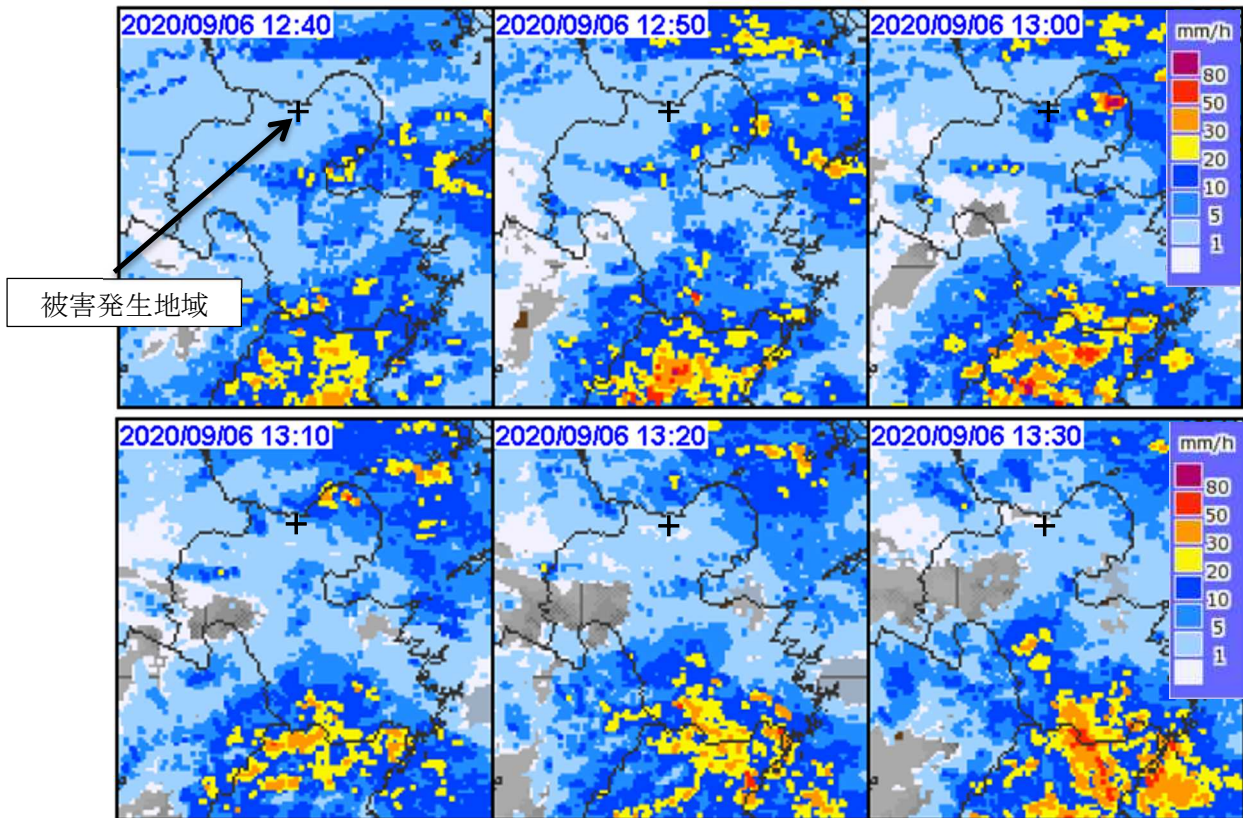
気象レーダー画像 (令和2年9月6日12時40分～13時30分)

9月6日、日本海から対馬海峡にかけて前線が停滞し、大型で非常に強い台風第10号の接近に伴い、湿った空気が前線に向かって流れ込んだ。この影響で九州付近は大気の状態が非常に不安定となっていた。13時の気象衛星画像では、台風第10号の外側の雲が大分県付近にかかり、また、気象レーダー観測では、大分県宇佐市で突風が発生した時間帯には、宇佐市の南東側から北西方向へ積乱雲が付近を通過中であつた。
