現地災害調査報告

令和3年10月4日に北海道上川郡東川町、上川郡東神楽町および旭川市で発生した突風について

令和4年2月9日
旭川地方气象台

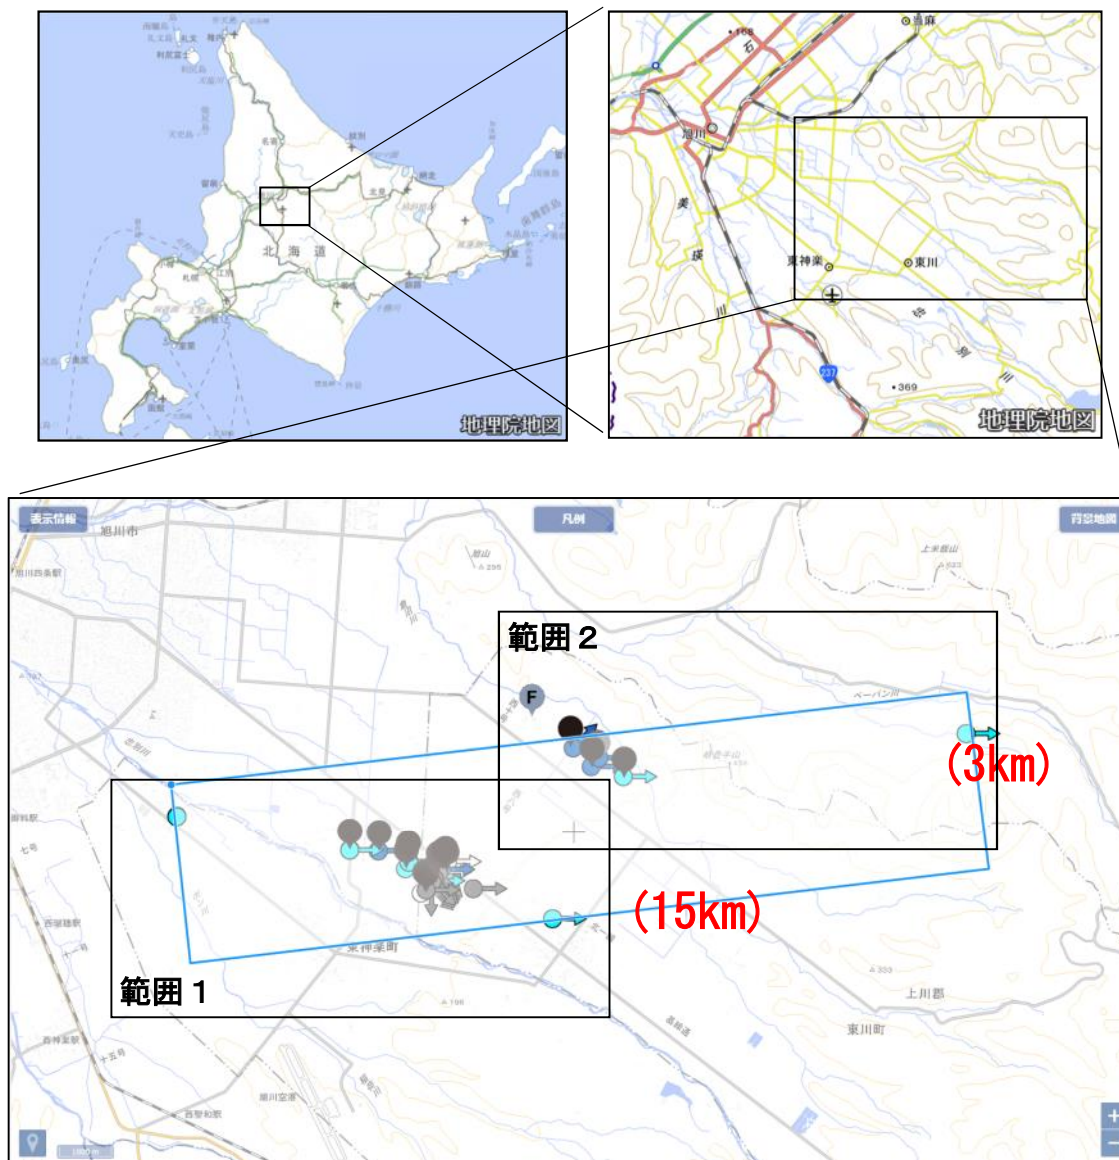
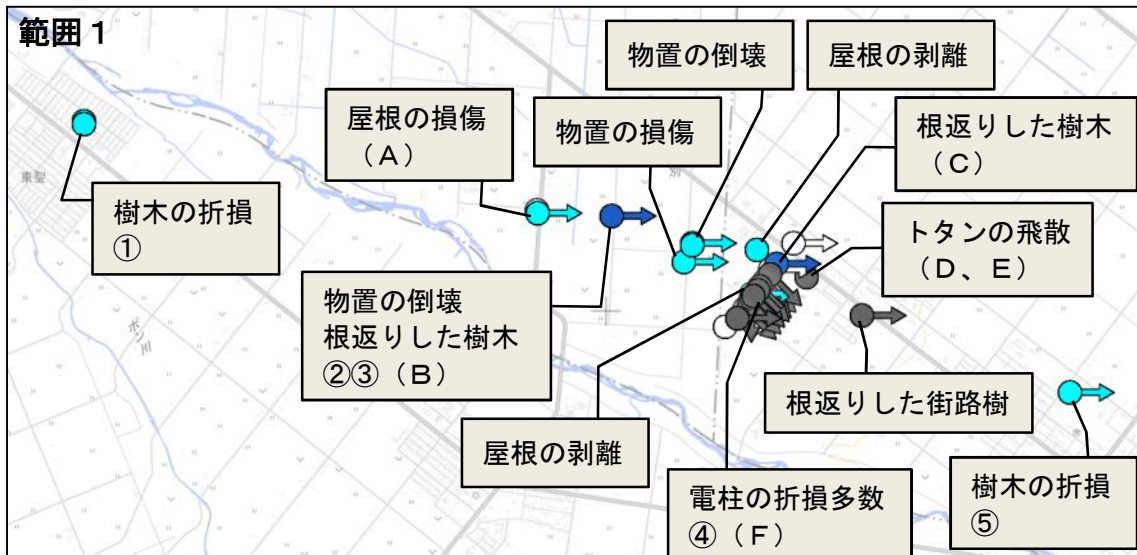
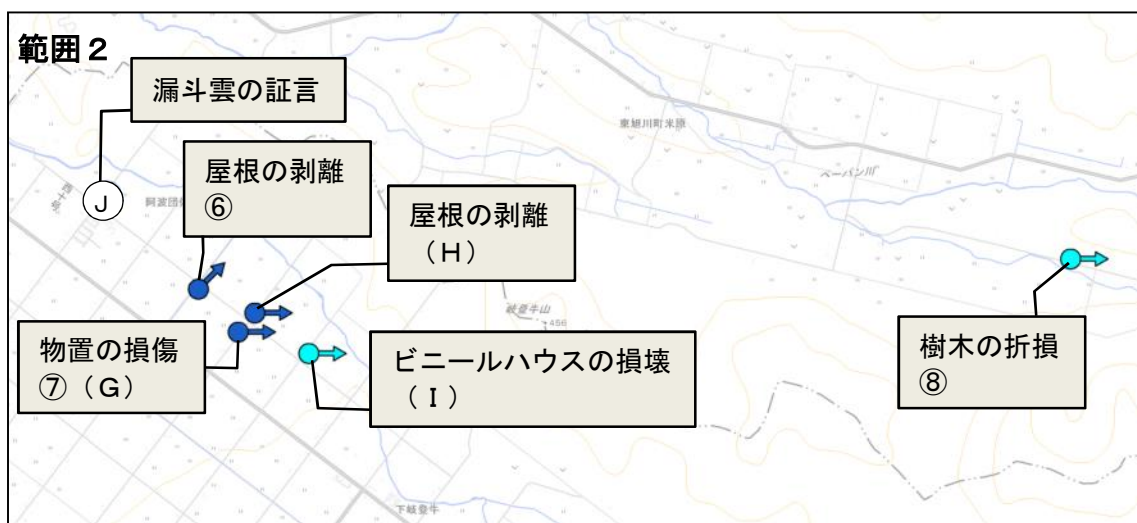
(1) 被害発生地域図

被害範囲の長さは約15km、幅は約3000mであった。

- 風速約 39-52m/s (JEF1) と推定した被害や痕跡の地点
- 風速約 38m/s 以下 (JEF0) と推定した被害や痕跡の地点
- 被害なし、または風速を推定できなかった被害や痕跡の地点
- 矢印 物が倒れたり、飛散した方向
- A~J 聞き取り地点
- ①~⑧ 被害状況の写真番号と対応
