災害時気象資料

平成18年11月11日に山口市名田島付近で発生した
突風に関する現地調査報告

平成18年11月13日

下関地方气象台

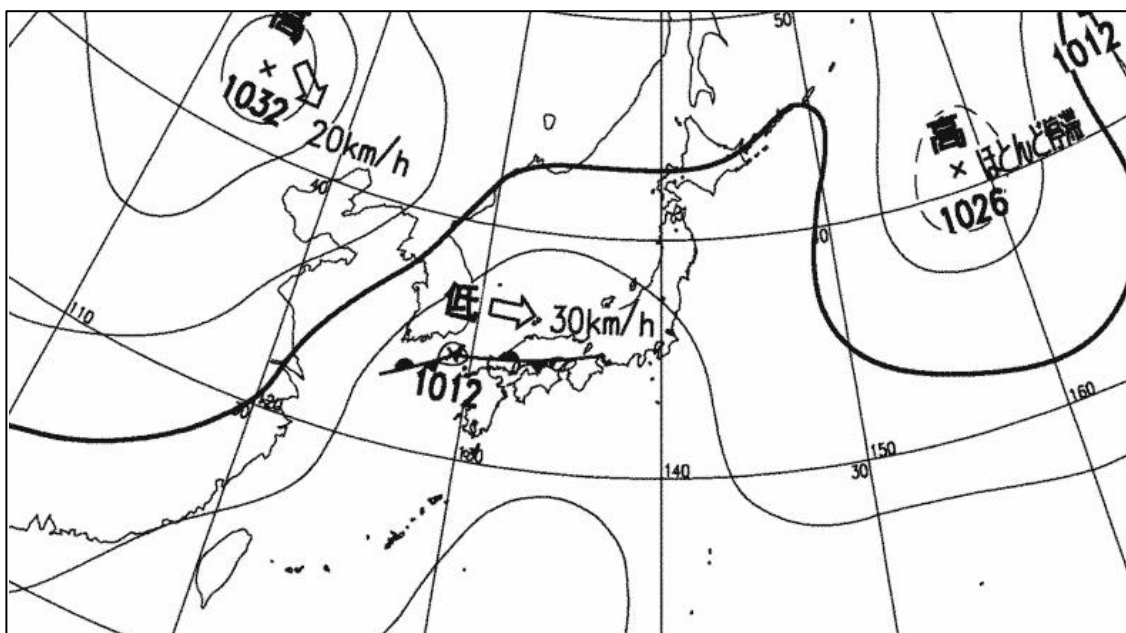
図 4 地上天気図(速報天気図) 平成 18 年 11 月 11 日 03 時

平成 18 年 11 月 11 日 03 時には、対馬海峡に前線を伴った低気圧があり、山口県では暖かく湿った空気が流れ込み大気の状態が不安定であった。11 日朝のうちにかけて寒冷前線が山口県を南下した(図 4)。また、前線通過後は強い寒気が流れ込み冬型の気圧配置に変わった。

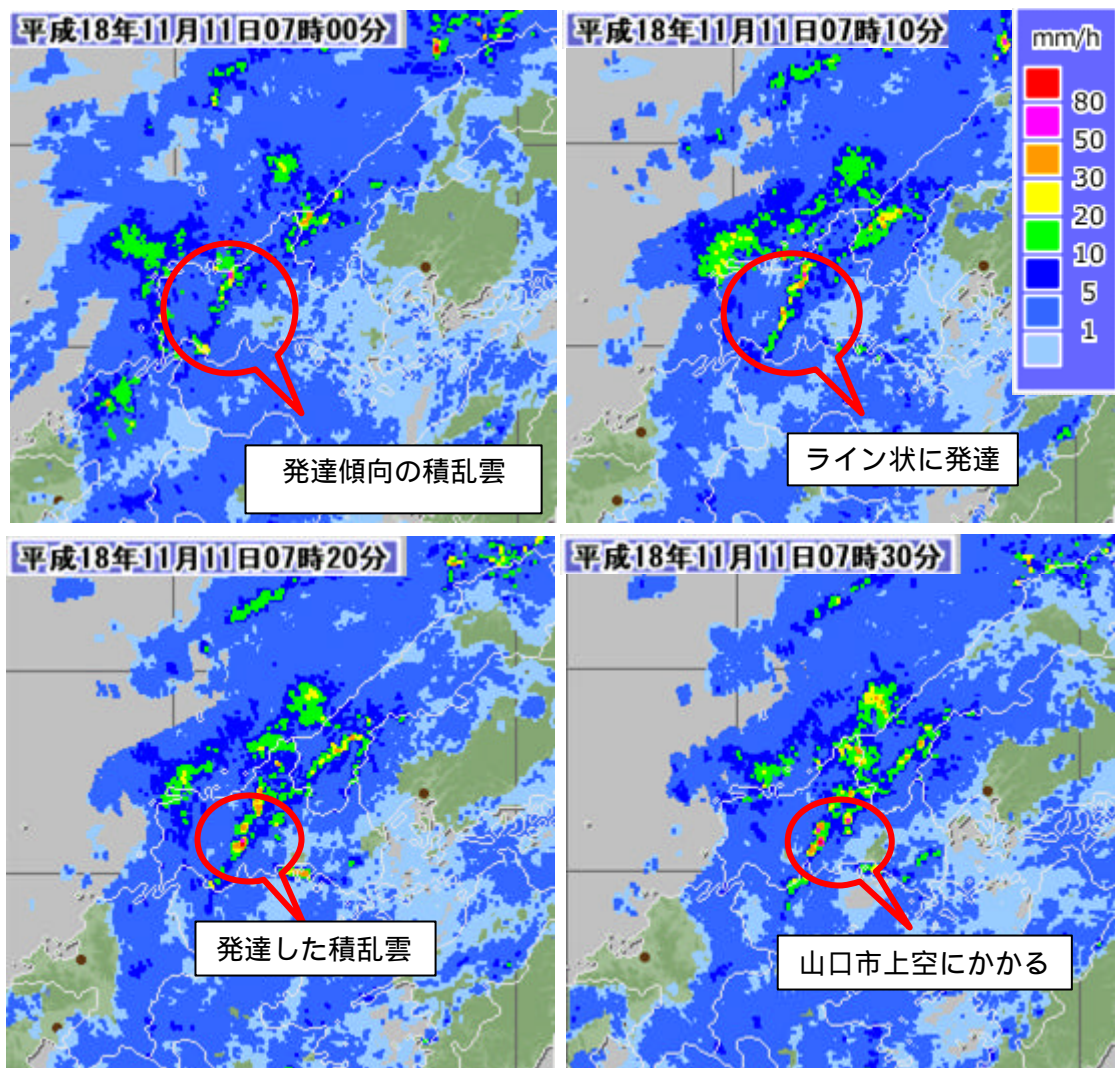
図6 気象レーダー画像(平成18年11月11日07:00~07:30)

レーダー気象観測(図6)によると、07時00分から30分にかけて発達する積乱雲が山口市名田島付近を通過している。この地域から北北東約12km離れた山口測候所では、この時間帯に11.5m/sの最大瞬間風速(07時25分)、94.7mm/hの降水強度(瞬間的な雨の強さ)(07時22分)を観測しており、一時的に強風を伴い激しい雨となっている。また、風向・風速分布図(図7)からは強い積乱雲が通過した山口、宇部の観測点では、風向変化(南西から北西)が見られる。この発達した積乱雲通過時に突風が発生したと思われる。
