# 現地災害調査報告

平成 22 年 10 月 17 日に秋田県潟上市で発生した突風について  
(気象庁機動調査班による現地調査の報告)

平成 22 年 10 月 28 日

秋 田 地 方 気 象 台

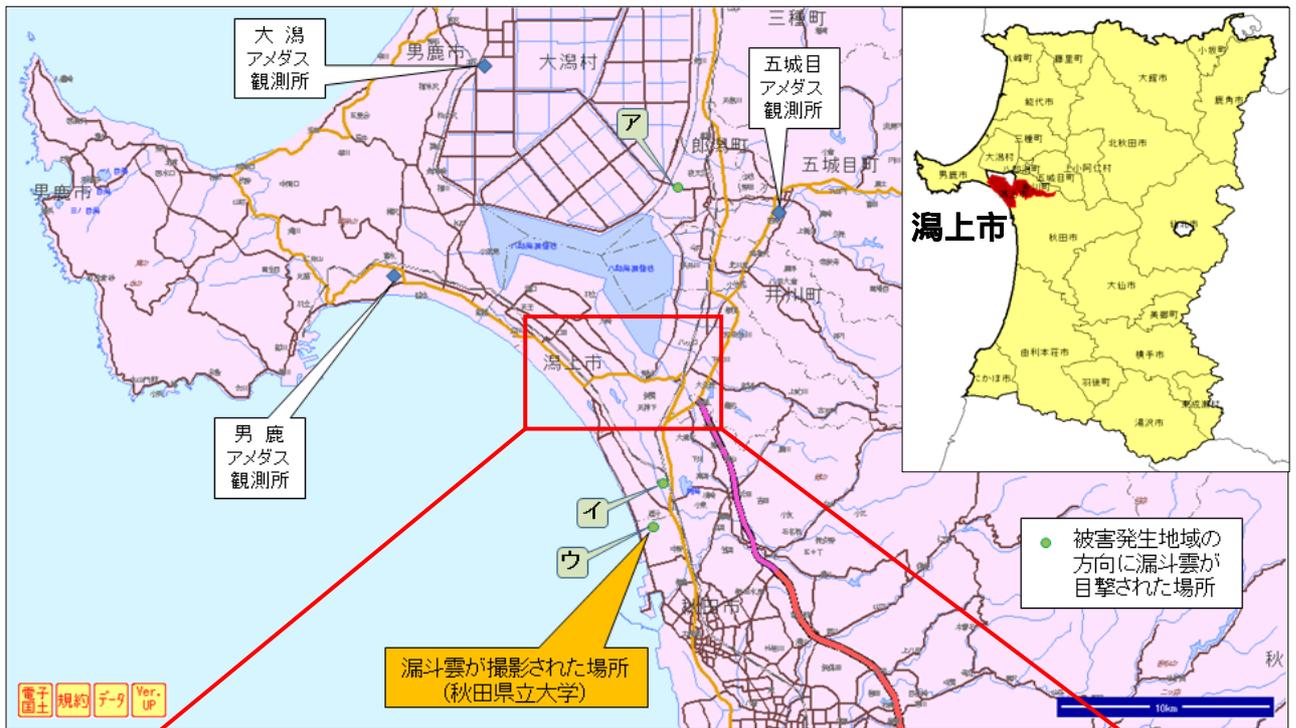
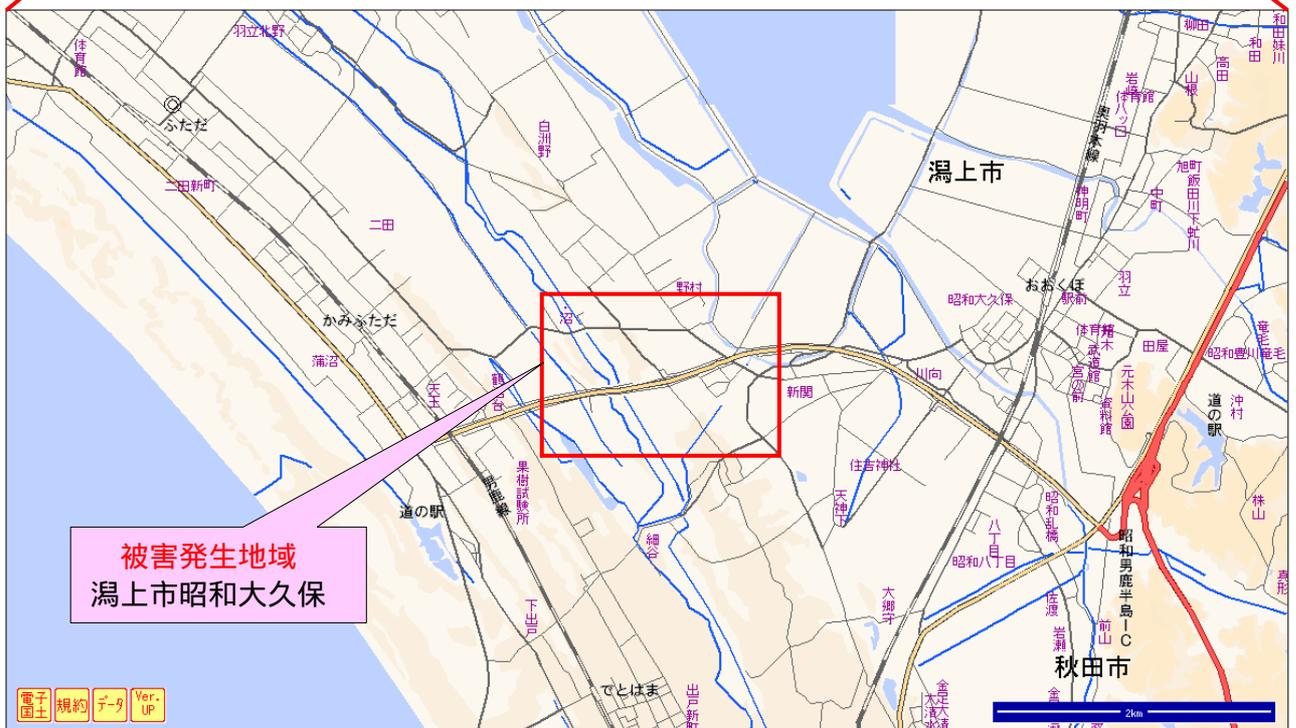
# 被害発生地域図

10月17日13時20分頃に潟上市(かたがみし)昭和大久保で突風が発生し、住家の屋根の一部損壊や倉庫の倒壊などの被害が発生した。

- ・人的被害 なし
- ・住家被害 一部破損3棟
- ・非住家被害 全壊2棟、一部破損3棟

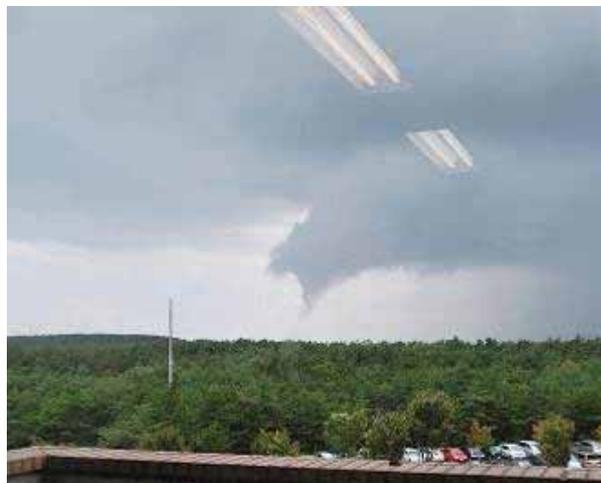
### 漏斗雲の写真

- ・被害の発生時刻に被害地付近を活発な積乱雲が通過中であった。
- ・被害や痕跡は断続的であるが帯状に分布していた。
- ・被害や痕跡から推定した風向は多くが南西からの風であるが、一部に様々な方向を示す部分があった。
- ・飛散物が渦状に巻き上げられたという複数の目撃証言があった。
- ・13時30分頃、被害地付近から遠ざかる漏斗雲を撮影した写真があった。

13時30分頃、秋田県立大学の校舎三階から北側を撮影  
（秋田県立大学 高山達雄氏撮影）

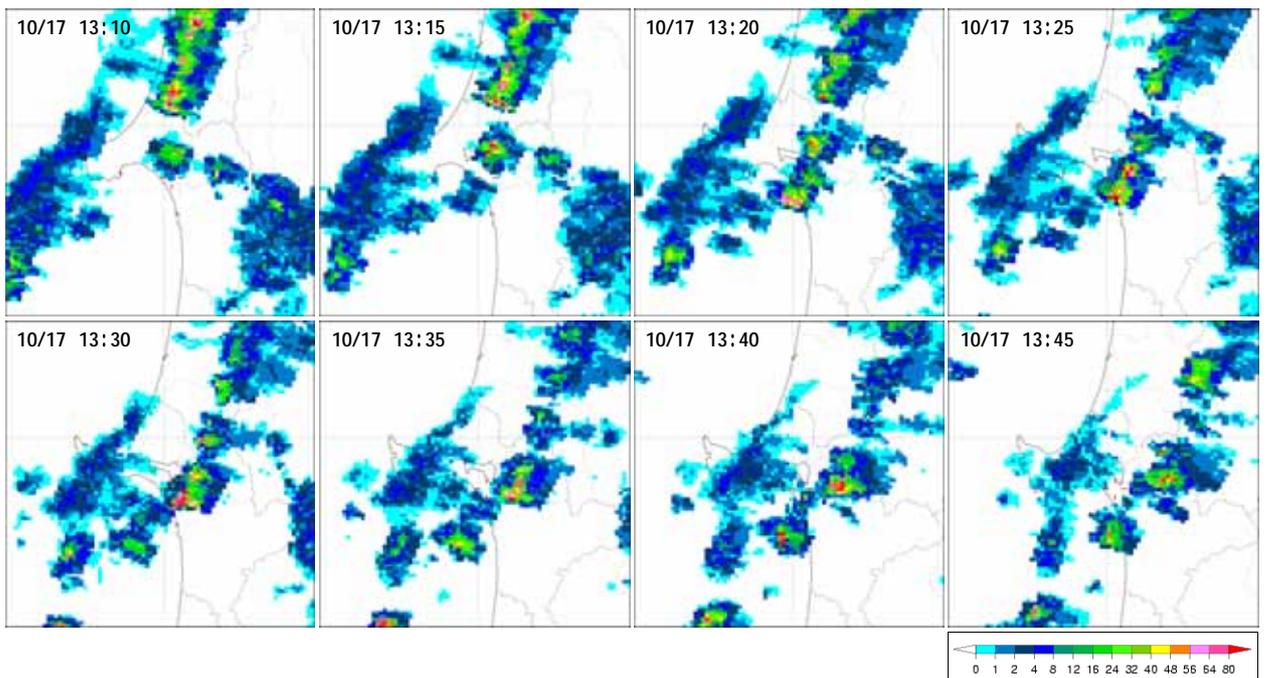
気象レーダー観測によると、13時頃から14時頃にかけて活発な積乱雲が潟上市昭和大久保付近を通過しており、竜巻などの激しい突風が発生しやすい気象状況となっていた。

気象レーダー画像（エコー強度）10月17日13時10分～13時45分  
（図中 + 印は被害発生地域）

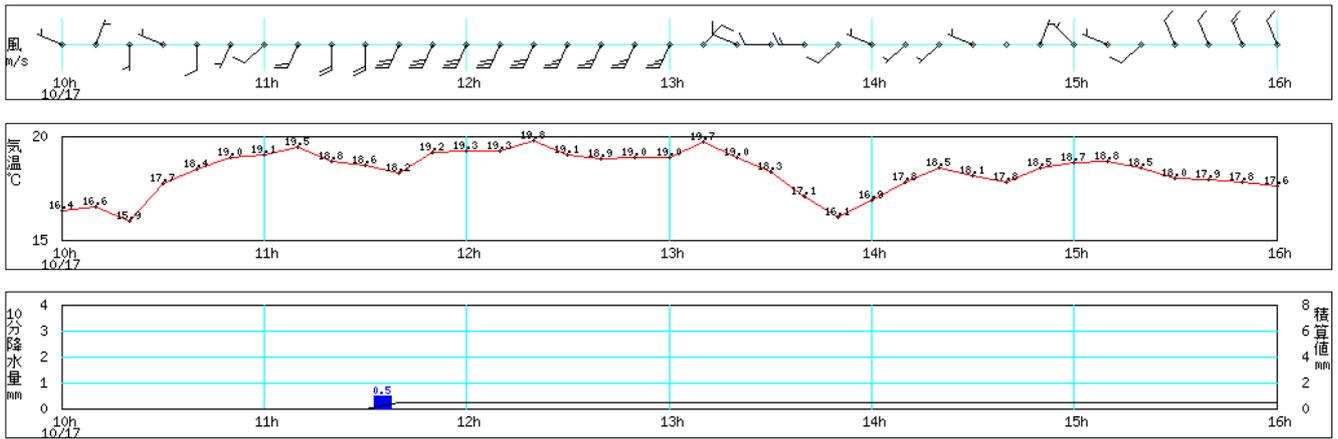
男鹿アメダス観測所における平成 22 年 10 月 17 日 10 時～16 時までの  
10 分値時系列データ（上から風向風速、気温、降水量を示す）

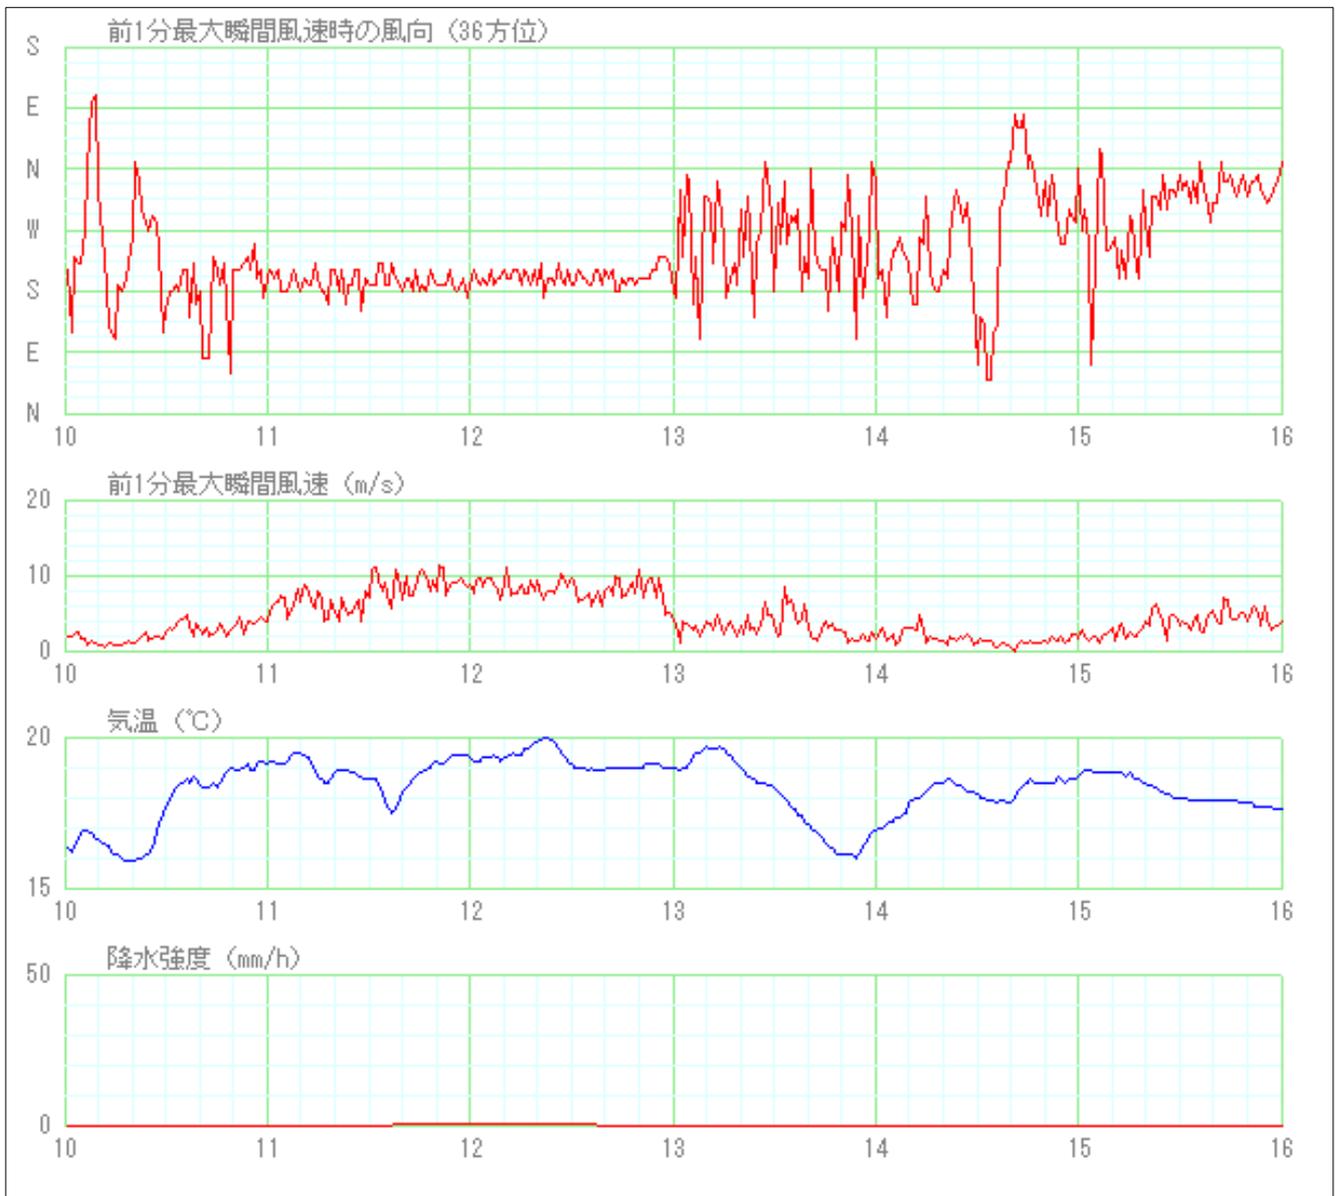
男鹿アメダス観測所における平成 22 年 10 月 17 日 10 時～16 時までの 1 分値時系列データ  
（上から前 1 分最大瞬間風速時の風向、前 1 分最大瞬間風速、気温、降水強度を示す）
