平成 27 年 8 月 7 日に奈良県奈良市で  
発生した突風について

現地調査報告書

平成 27 年 9 月 3 日

奈良地方気象台

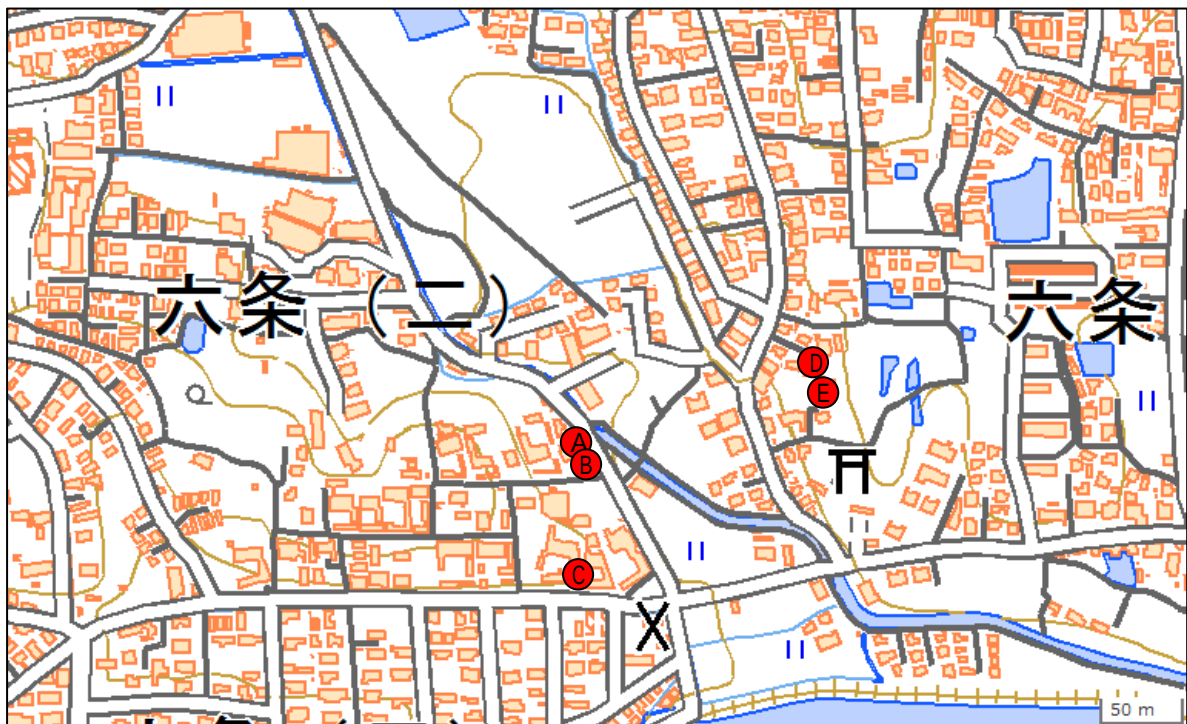
図3 聞き取り調査地点

8 月 7 日 17 時 55 分頃、雨と風が急に強まり、雷が特に強かった。道が池のようになり水面が波打っていた。

雨と風が急に強まった。雷が凄かった。

横なぐりの風が強かったのは 30 秒程度だったと思う。耳の異常などはなかった。

18 時頃に急に暗くなり、雨と風が強くなった。雷が凄かったので電気製品のコンセントを抜いた。東から吹いてきた風で草や葉や枝等が飛んできて窓に当たっていたので雨戸を閉めた。強い風は 10 分程度だった。

18 時頃、雨と風が急に強くなり、雷も凄かった。神社（東）の方から草や葉や枝等が飛んできた。強い風は 10 分程度だった。
