# 平成27年8月30日に高知県室戸市で 発生した突風について

## 現地調査報告書

平成28年4月15日  
高知地方気象台

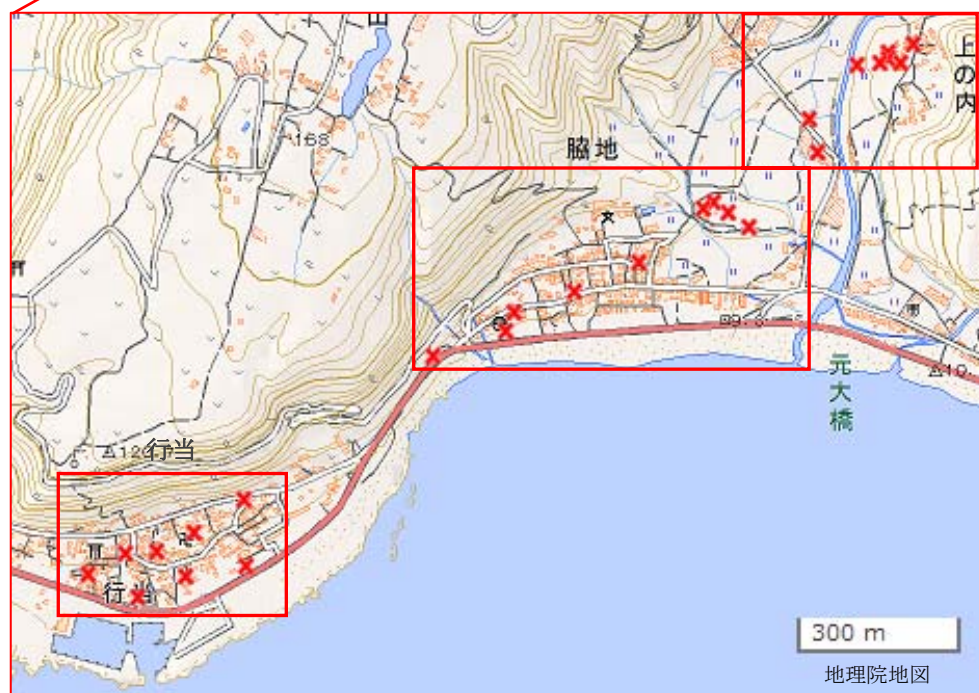
図 1 - 2 高知県室戸市元の行当、脇地、上の内地区と被害場所 (×)

平成 27 年 8 月 30 日 01 時 10 分頃に高知県室戸市元（もと）の行当（ぎょうど）地区、脇地（わきち）地区及び上の内（うえのうち）地区（図 1-1、1-2 参照）で突風が発生し、住家の屋根瓦がめくれるなどの被害が発生した。高知地方気象台は、突風をもたらした現象を明らかにするため、30 日及び 31 日に職員を気象庁機動調査班（JMA-MOT）として現地に派遣し、調査を実施した。

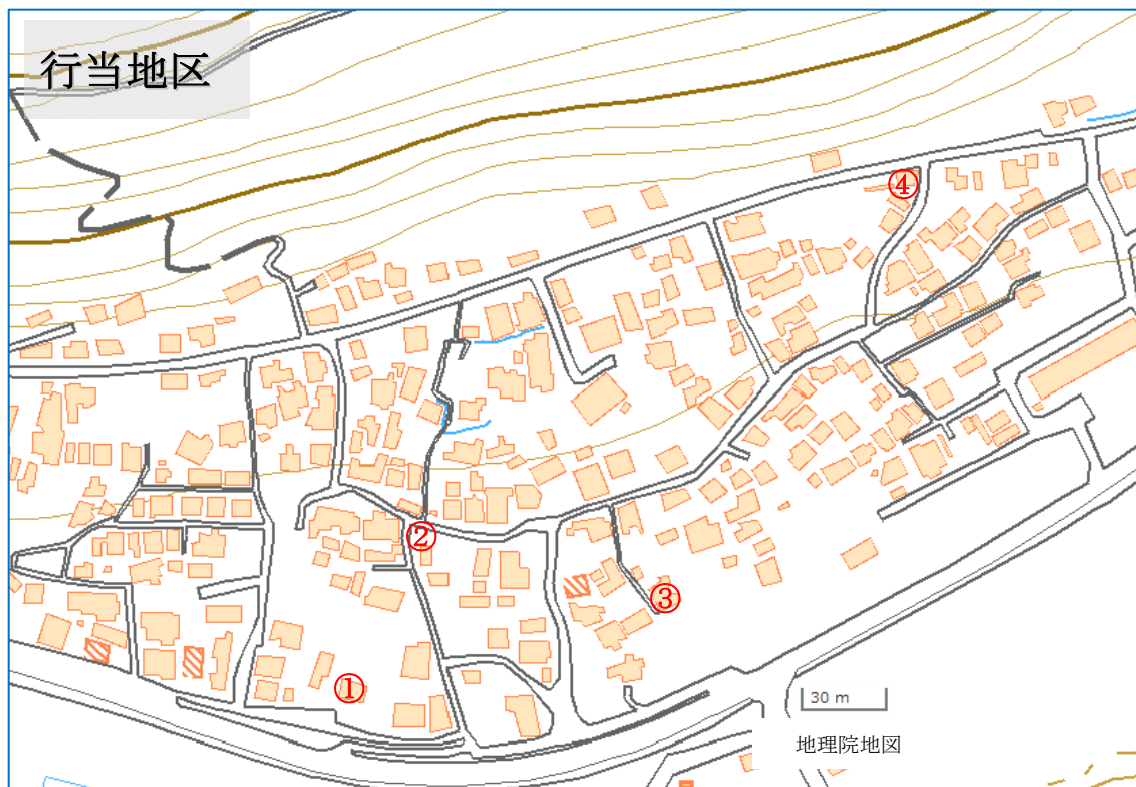
図2 行当地区聞き取り調査地点（番号は、聞き取り調査内容の番号に対応する。）

- ① ゴーという音が 2～3 分間ほど聞こえた。その後でドンという音も聞いた。
- ② ゴーという音が数分程度聞こえて来て、強い西風が吹いた。家の瓦が当たって、駐車していた車のミラーが破損した。
- ③ ドンという音を聞いて携帯電話の時計を見たら 1 時 10 分頃だった。その時窓ガラスが割れた。砂が窓に叩きつけられていた。
- ④ 1 時を過ぎた頃、ゴーという風の音がとおり過ぎて外を見ると、草が円を描くように倒伏していた。

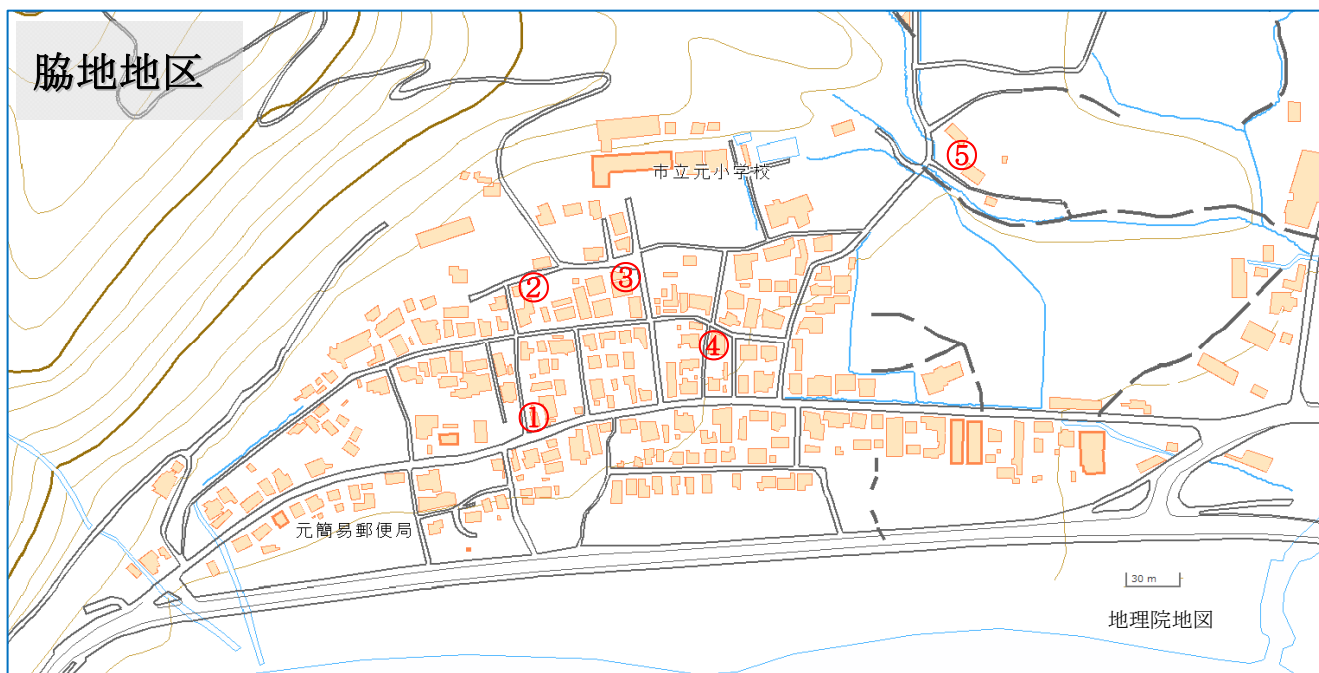
図3 脇地地区聞き取り調査地点（番号は、聞き取り調査内容の番号に対応する。）

- ① テレビを観ていた 1 時過ぎ、ゴーという音が南から聞こえて来て、家がガツと揺れた。一瞬の出来事だった。強い雨と雷があつた。

- ② 1時過ぎにゴーという音が短時間聞こえた。玄関先においてあったプランタが東に倒れていた。
- ③ いつだったか分からないが深夜ゴーという音が数分程度聞こえた。西風も強く吹いた。
- ④ 1時5分から10分頃、ゴーという音が短時間に近づいてきて遠ざかった。雨は降っていた。雷は鳴っていたがひょうは降らなかった。
- ⑤ 1時過ぎに雷が鳴って、雨が強くなったので窓を閉めた。その直後、南側にある庭木が大きく揺れて、恐怖を感じる程の風が吹いた。窓ガラスに物が当たってきたため窓を押さえた。落ち着いた頃、時計を見たら1時20分だった。

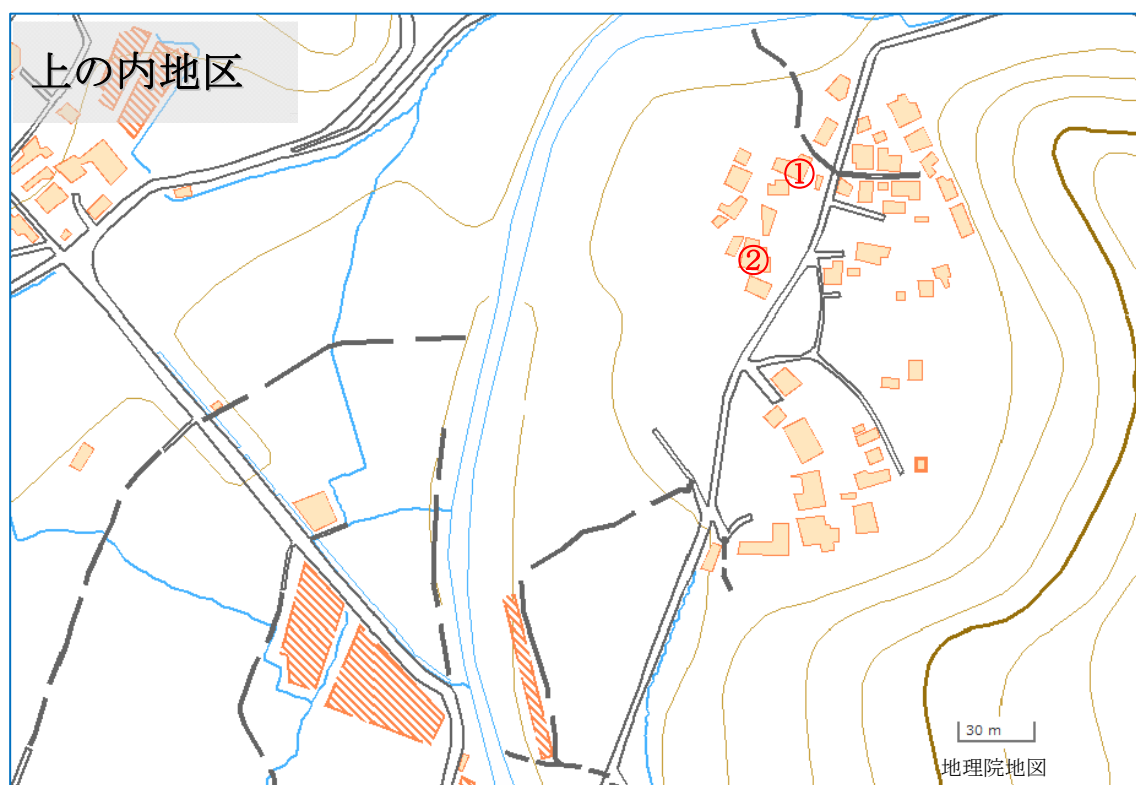
図4 上の内地区聞き取り調査地点（番号は、聞き取り調査内容の番号に対応する。）

- ① 1時半より前に、それまで降っていなかった雨が急に強く降り出し、雷が鳴った。これは短時間だった。
- ② 1時半より前に、それまで降っていなかった雨が強く降り、雷が鳴った。これは短時間だった。その時耳鳴りがした。

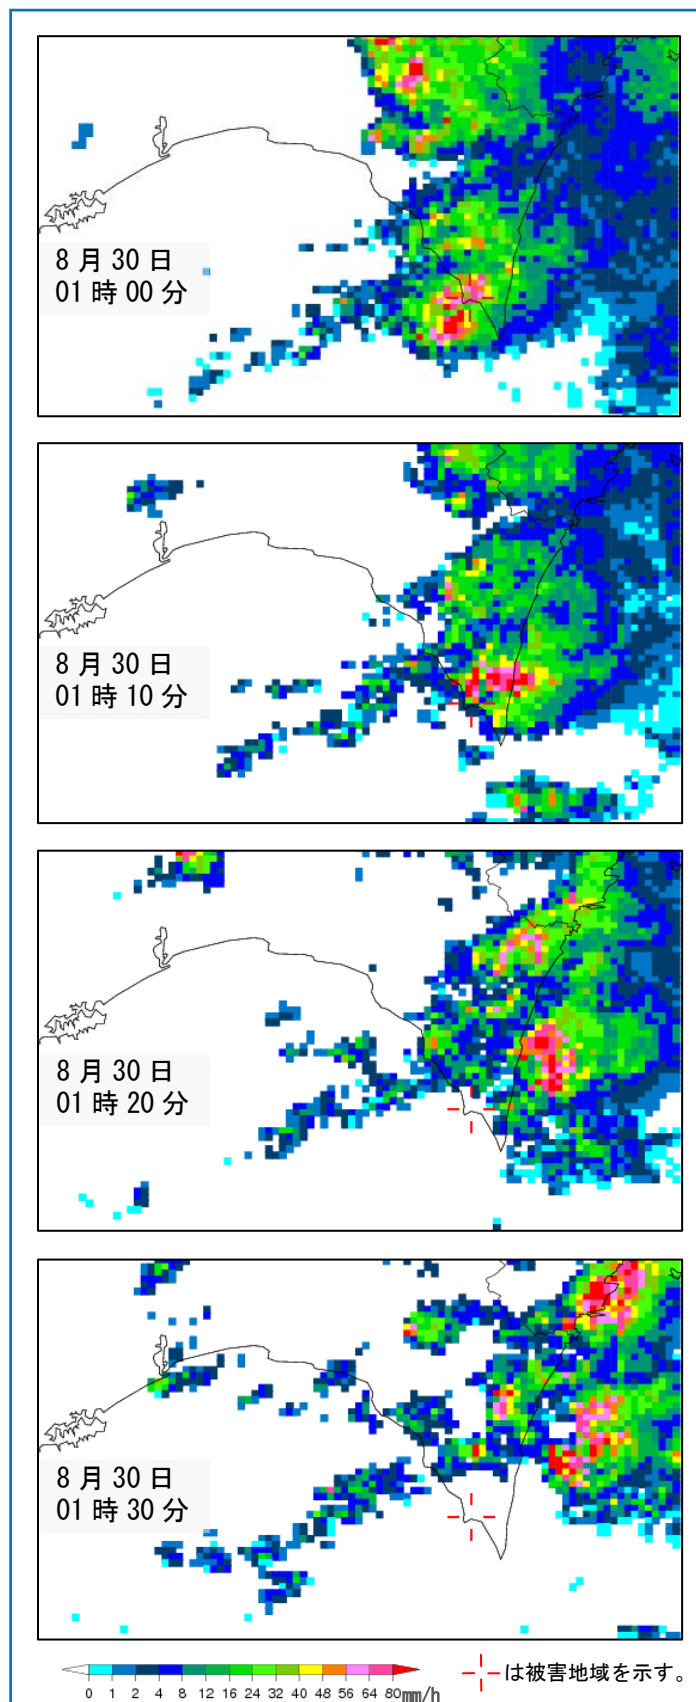
図11 8月30日01時00分から30分までの10分ごとの気象レーダー画像(降水強度)

30日未明、西日本を東北東進する低気圧からのびる前線に向かって、南から暖かく湿った空気が流れ込み、高知県では大気の状態が非常に不安定となっていた。このため、被害地域付近を活発な積乱雲が通過した。
