## 十勝岳の火山活動解説資料（平成29年9月）

札幌管区気象台  
地域火山監視・警報センター

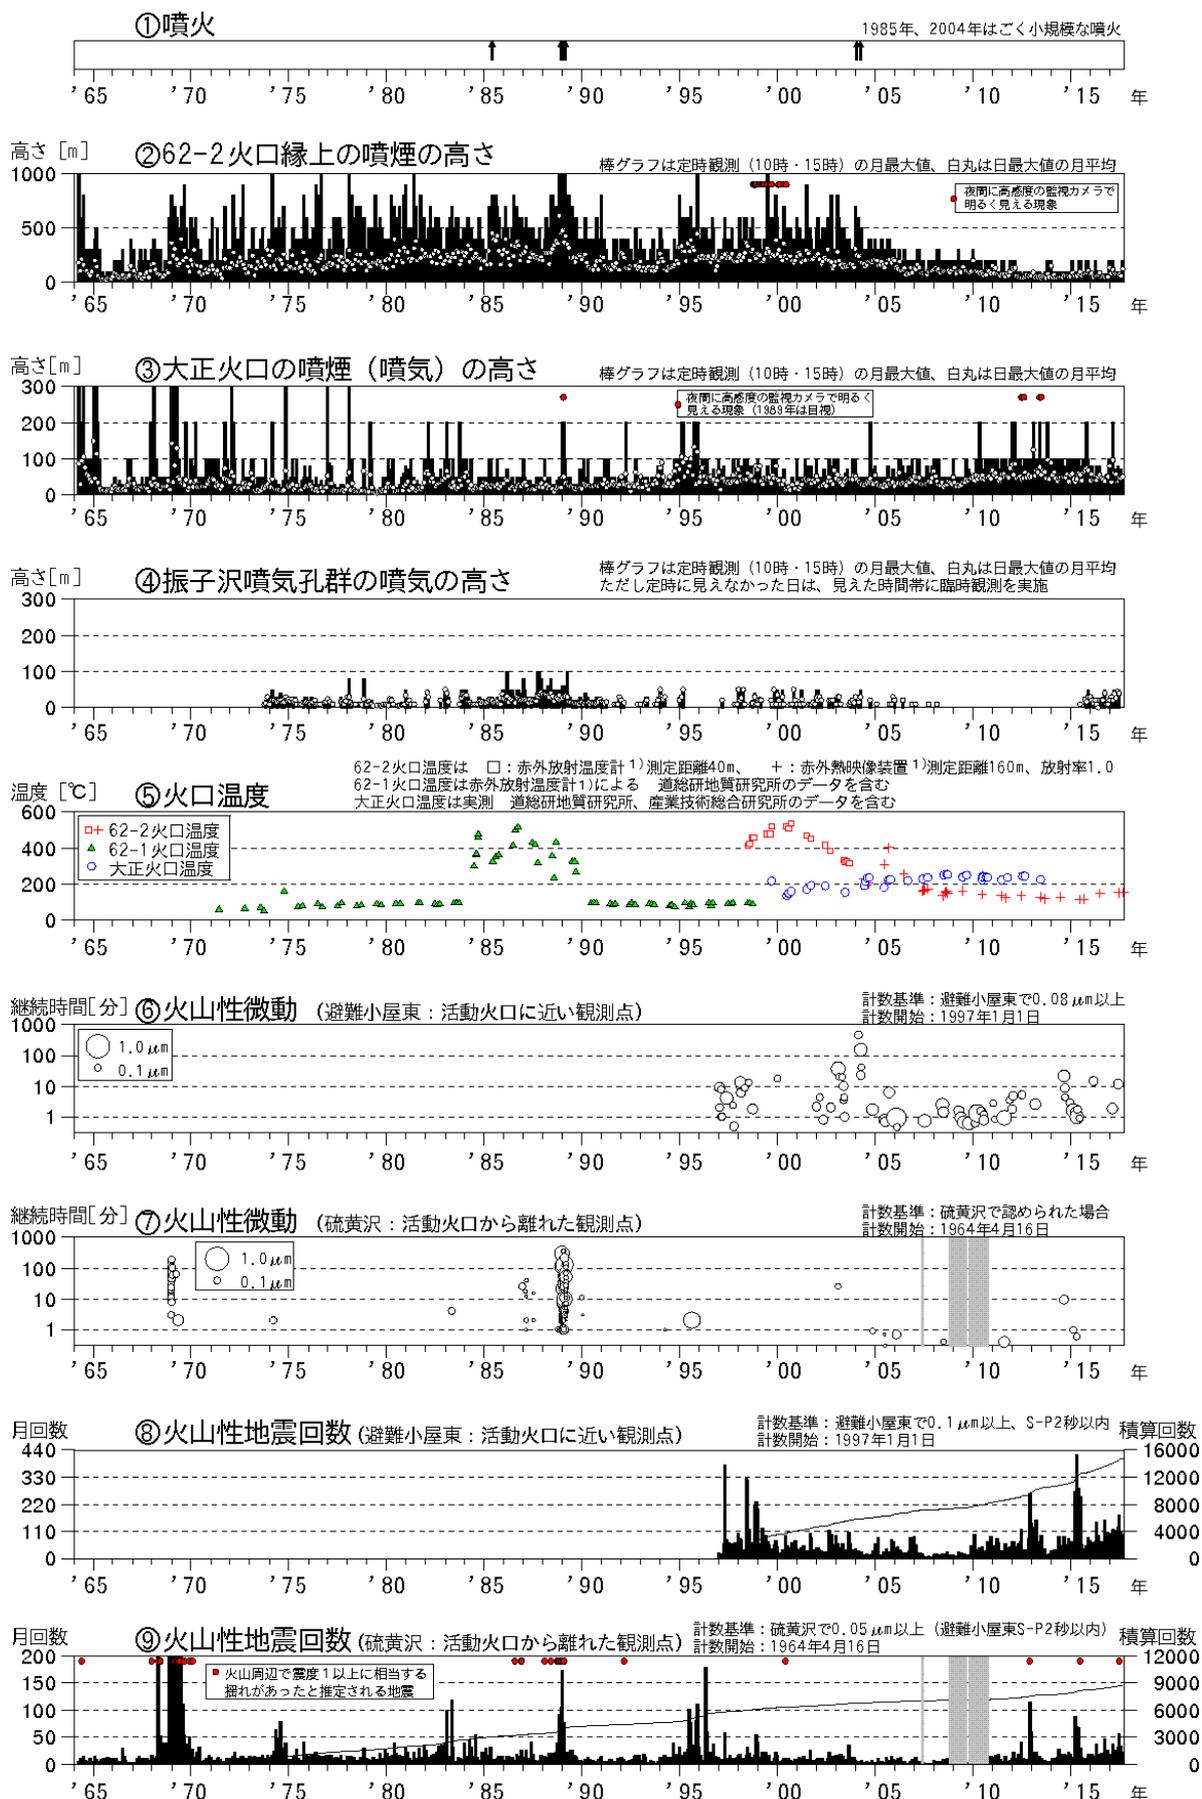
図 1 十勝岳 火山活動経過図（1964年1月～2017年9月）

⑦⑨：グラフの灰色部分は機器障害による欠測期間を示します

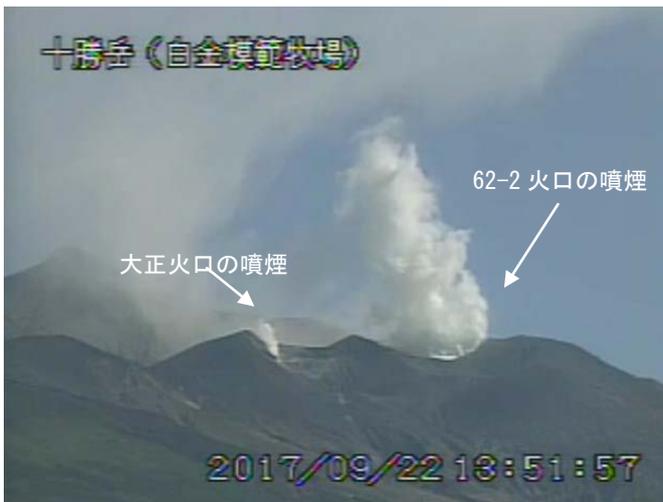
図2 十勝岳 北西側から見た火口周辺の状況  
（9月22日、白金模範牧場監視カメラによる）

監視カメラによる観測では、62-2火口の噴煙の高さは火口縁上300m以下、大正火口の噴煙の高さは火口上概ね100m以下、振子沢噴気孔群の噴気の高さは30m以下で経過しました。大正火口の噴煙量は2010年頃からやや多い状態が続いています。

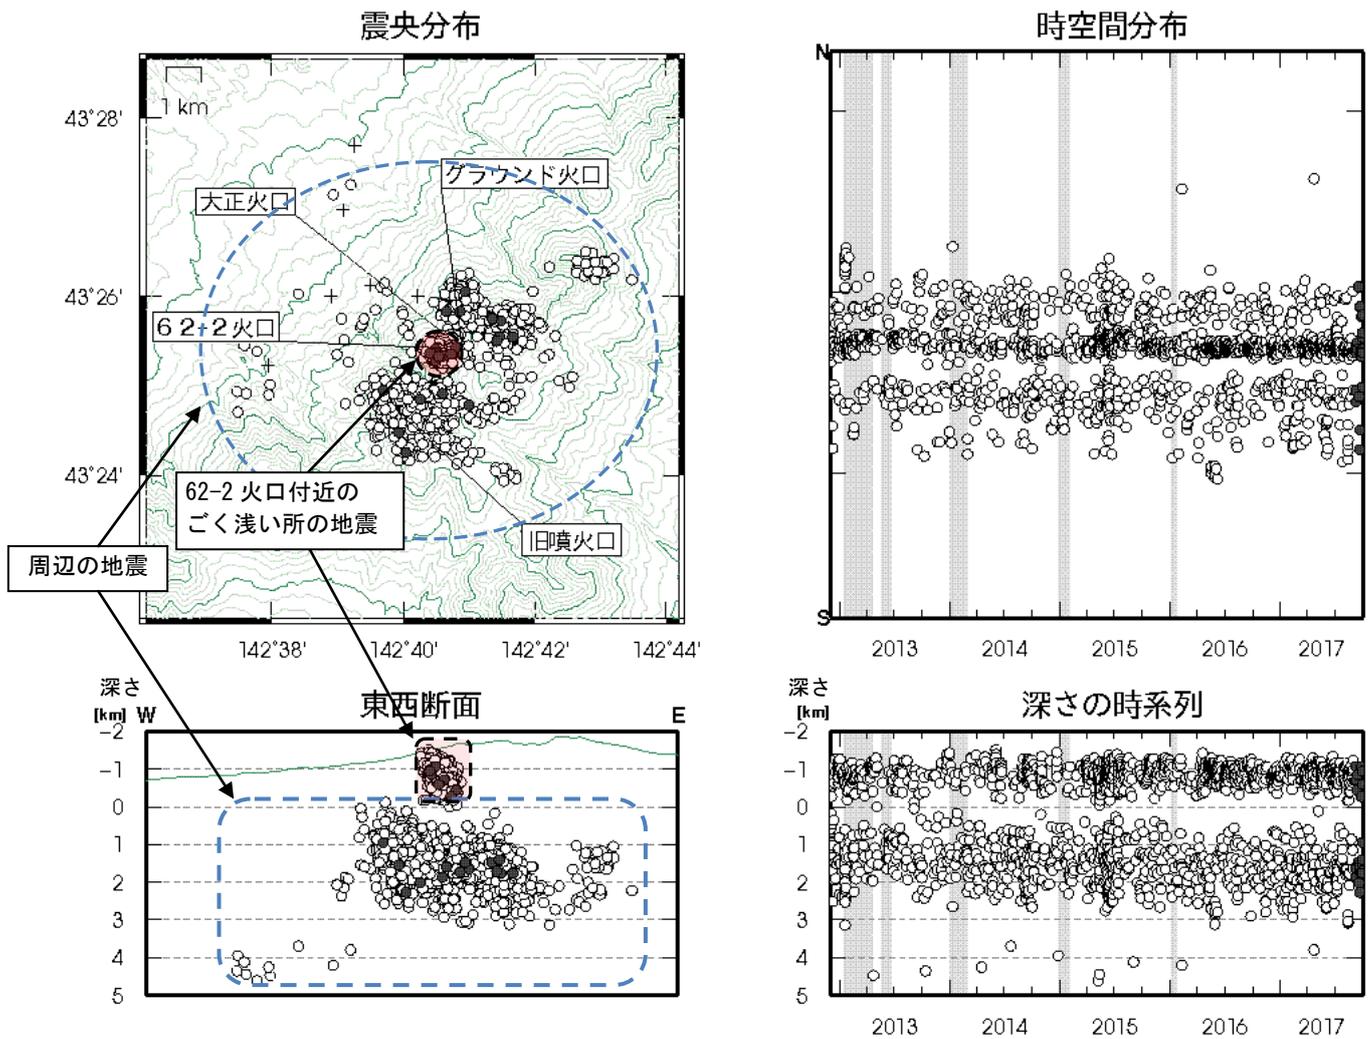
図10 十勝岳 火山性地震の震源分布（2012年12月～2017年9月）  
 ・ 灰色の期間は一部観測点欠測のため、震源については求まる数の減少や精度の低下がみられます  
 ○印：2012年12月～2017年8月の震源  
 ●印：2017年9月の震源  
 +印：地震観測点

62-2火口付近のごく浅い所（海拔0km以浅）を震源とする火山性地震は、1日あたり概ね10回以下と少ない状態で経過しましたが、長期的にみると、2010年頃からやや多い状態となっています。
