## 十勝岳の火山活動解説資料

札幌管区気象台  
地域火山監視・警報センター

＜噴火予報（噴火警戒レベル 1、活火山であることに留意）が継続＞

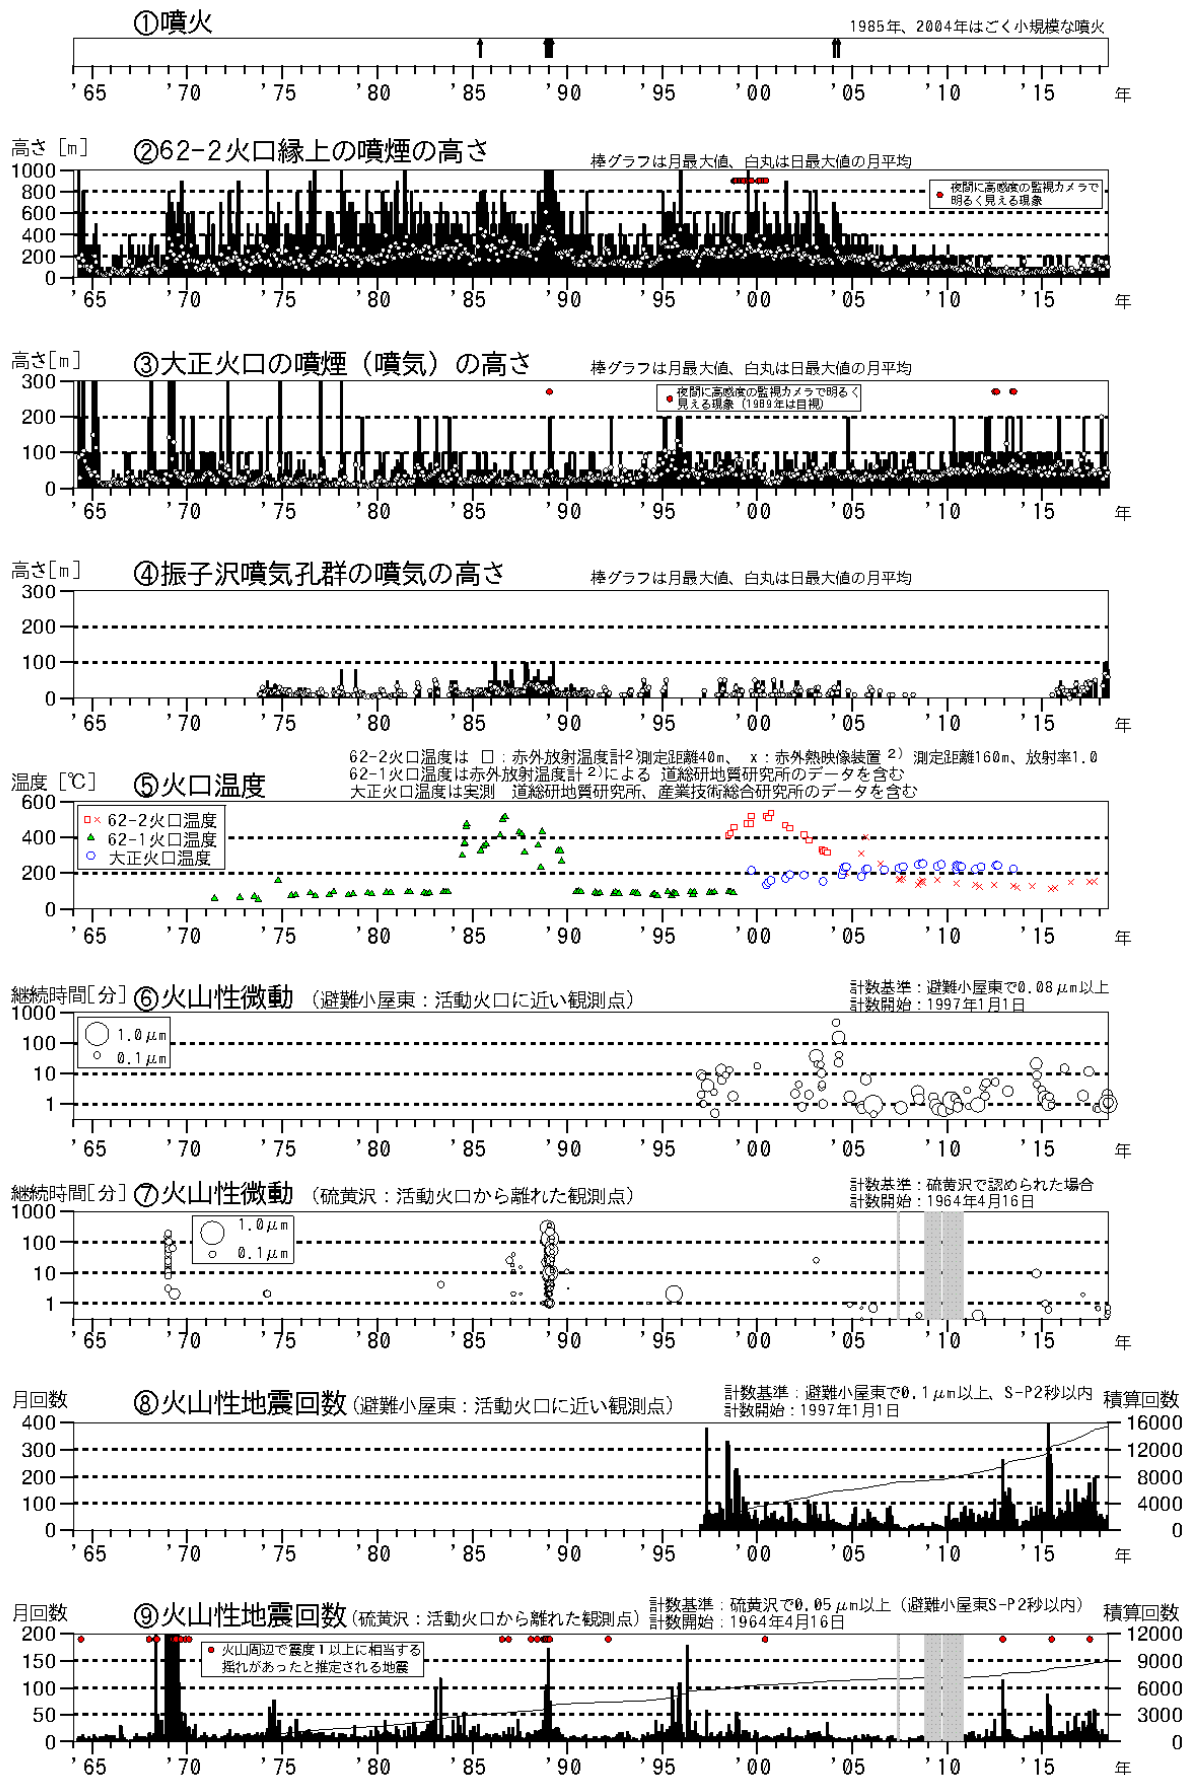
図9 十勝岳 火山活動経過図 (1964年1月~2018年6月21日)

十勝岳では、5月29日以降、一時的な火山性地震の増加や継続時間の短い火山性微動が観測されています。震源は62-2火口付近の浅いところと推定されます。

十勝岳の地震は、2010年頃からやや多い状態となっています。

振子沢噴気孔群では、6日に東側の既存の噴気孔から明瞭な噴気を確認しました。19日もその状況に変化はありませんでした。振子沢噴気孔群では、昨年秋の観測と比べ噴煙量の増加が認められています。
