秋田駒ヶ岳の火山活動解説資料（令和元年10月）

仙台管区気象台
地域火山監視・警報センター

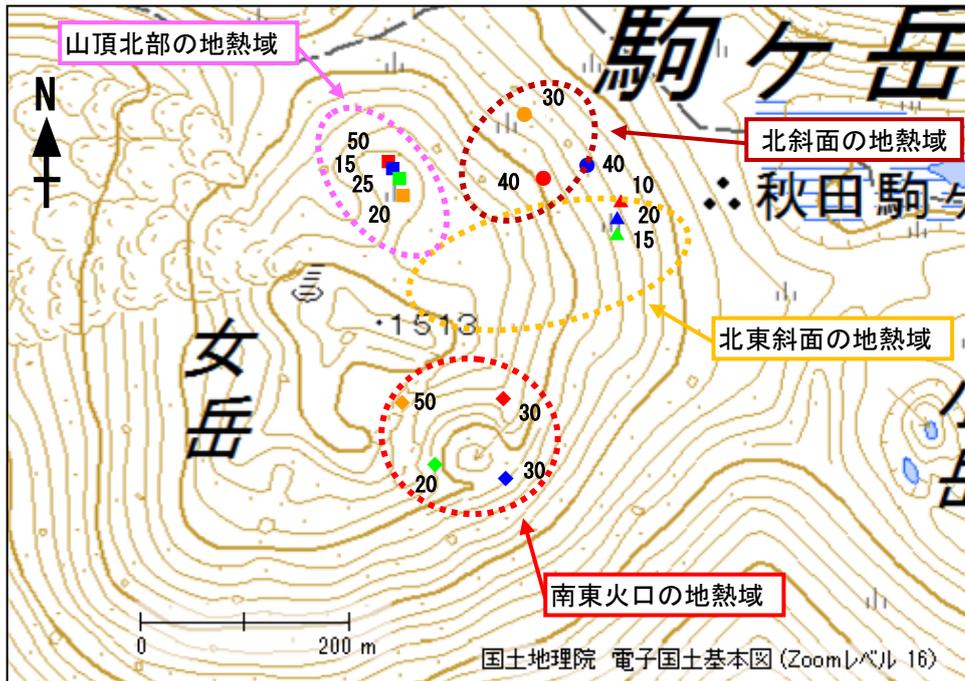
図9 秋田駒ヶ岳 女岳の地中温度測定位置

- ・ 図中の■●▲◆は測定位置を示します。形と色は図 10 に対応しています。数字はこれまでの平均的な測定深度 (cm) を示します。

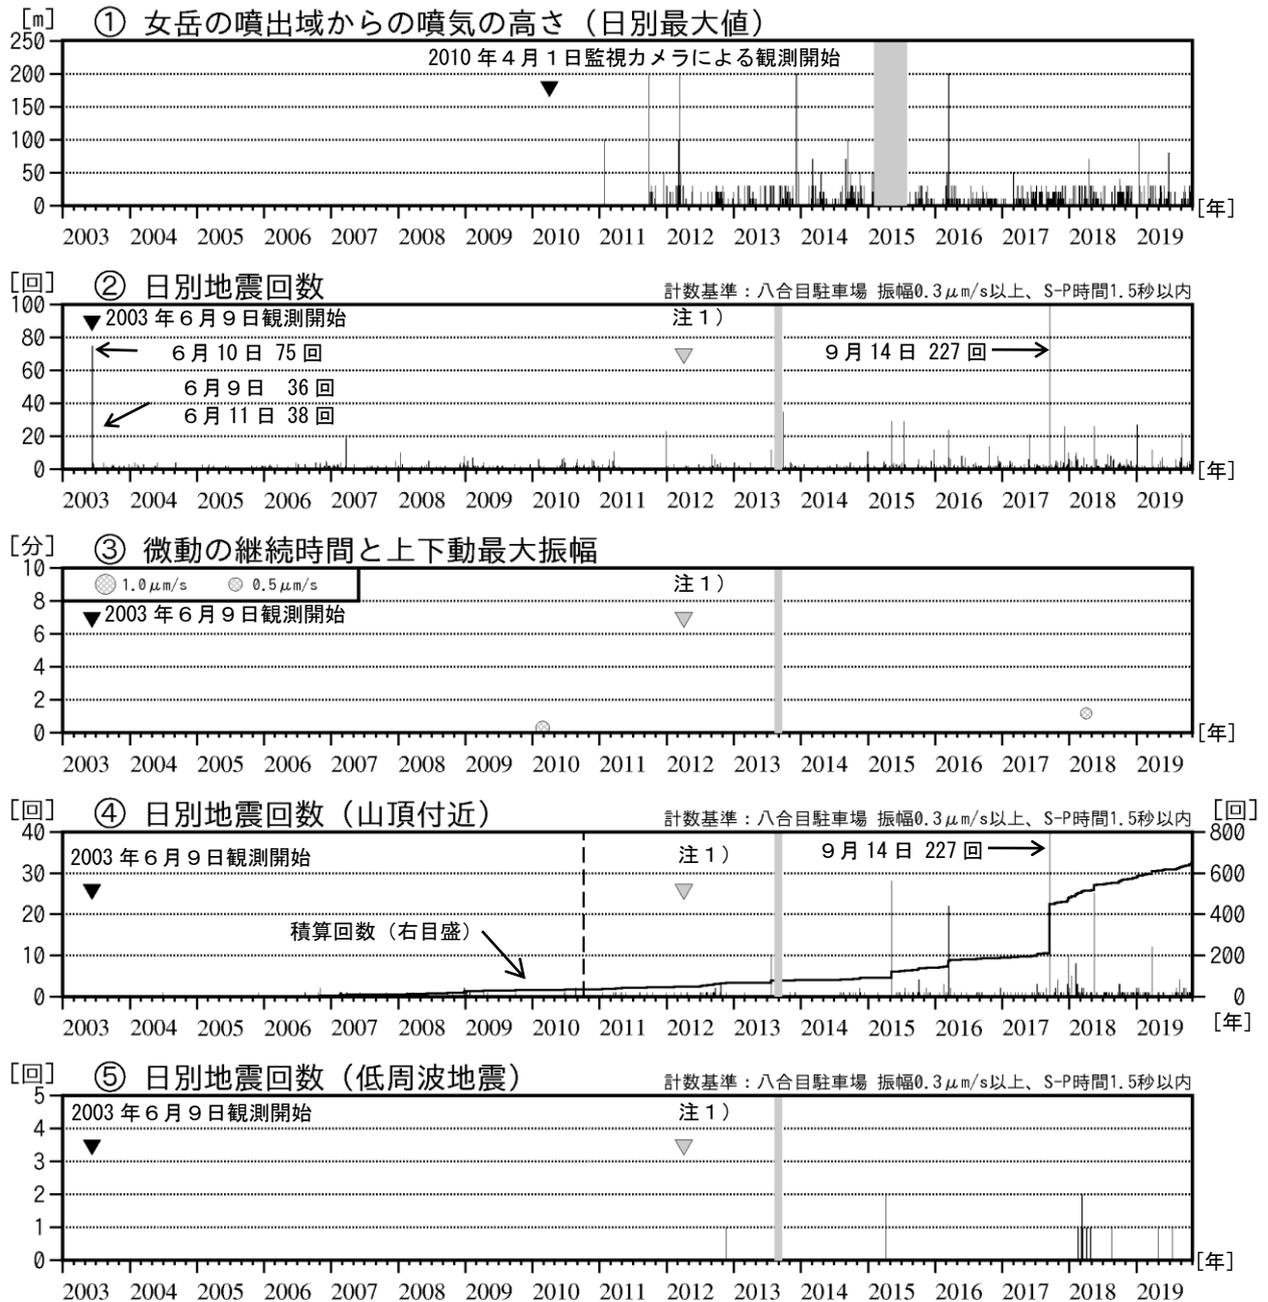
図11 秋田駒ヶ岳 火山活動経過図（2003年6月～2019年10月）

山頂付近では、2017年9月頃以降、火山性地震の活動がやや活発な状況が引き続き認められています。

- ・①東北地方整備局が設置している仙岩峠監視カメラ（女岳山頂の南約5km）による観測です。
- ・①～⑤の灰色部分は欠測を表しています。
- ・④は計数基準を満たす火山性地震のうち、山頂付近で発生したと推定されるものの回数で、2010年10月の八合目駐車場観測点運用開始（グラフ中の破線）以降は、山頂付近で発生している地震を概ね判別できていると考えられます。
- ・地震の計数基準観測点の変更は次のとおりです。
 観測開始 2003年6月9日～ 東北大学秋田駒ヶ岳観測点
 注1) 2012年4月1日～ 八合目駐車場観測点

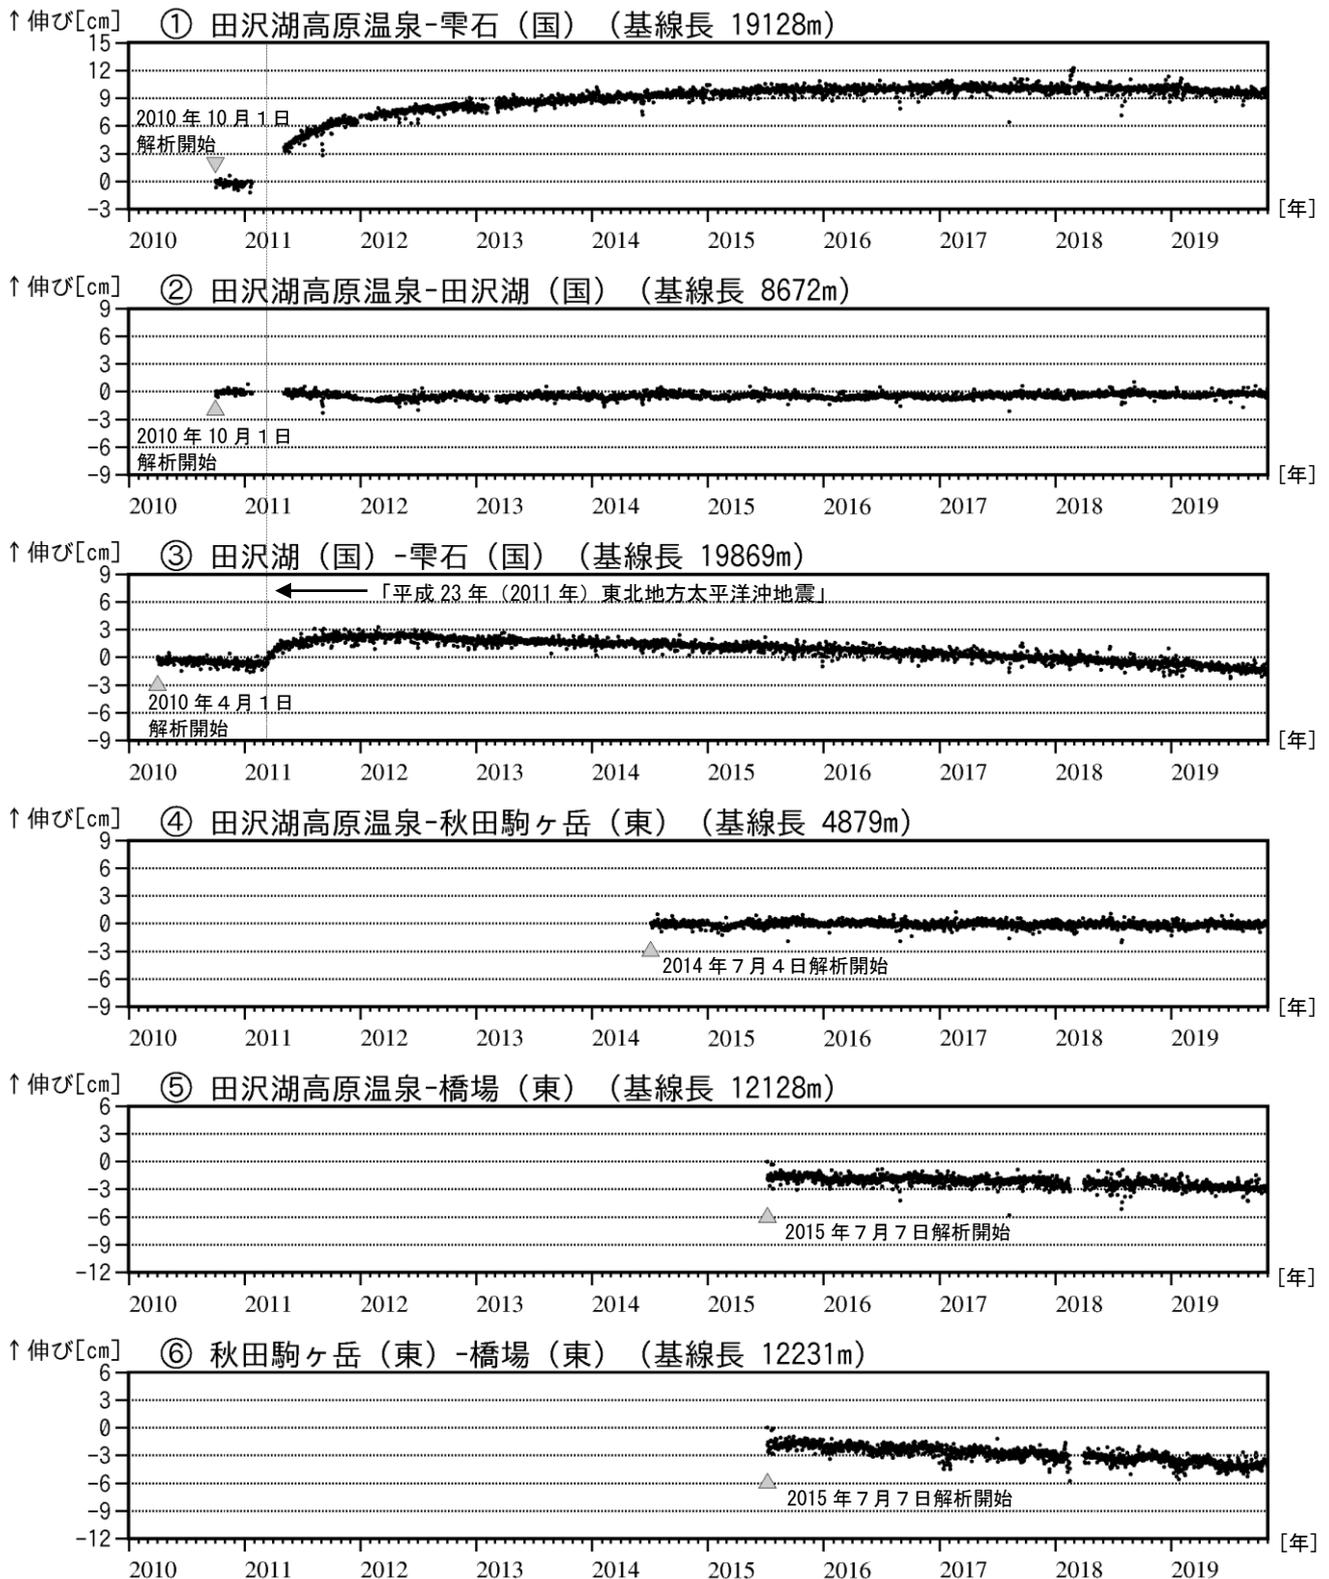
図13 秋田駒ヶ岳 GNSS 基線長変化図 (2010年4月～2019年10月)

火山活動によると考えられる変化は認められませんでした。

- ・「平成23年(2011年)東北地方太平洋沖地震」に伴うステップを補正しています。
- ・①～⑥は図15のGNSS基線①～⑥に対応しています。
- ・グラフの空白部分は欠測を表しています。
- ・(国)は国土地理院、(東)は東北大学の観測点を示します。
