# 硫黄島の火山活動解説資料（令和2年10月）

気象庁地震火山部  
火山監視・警報センター

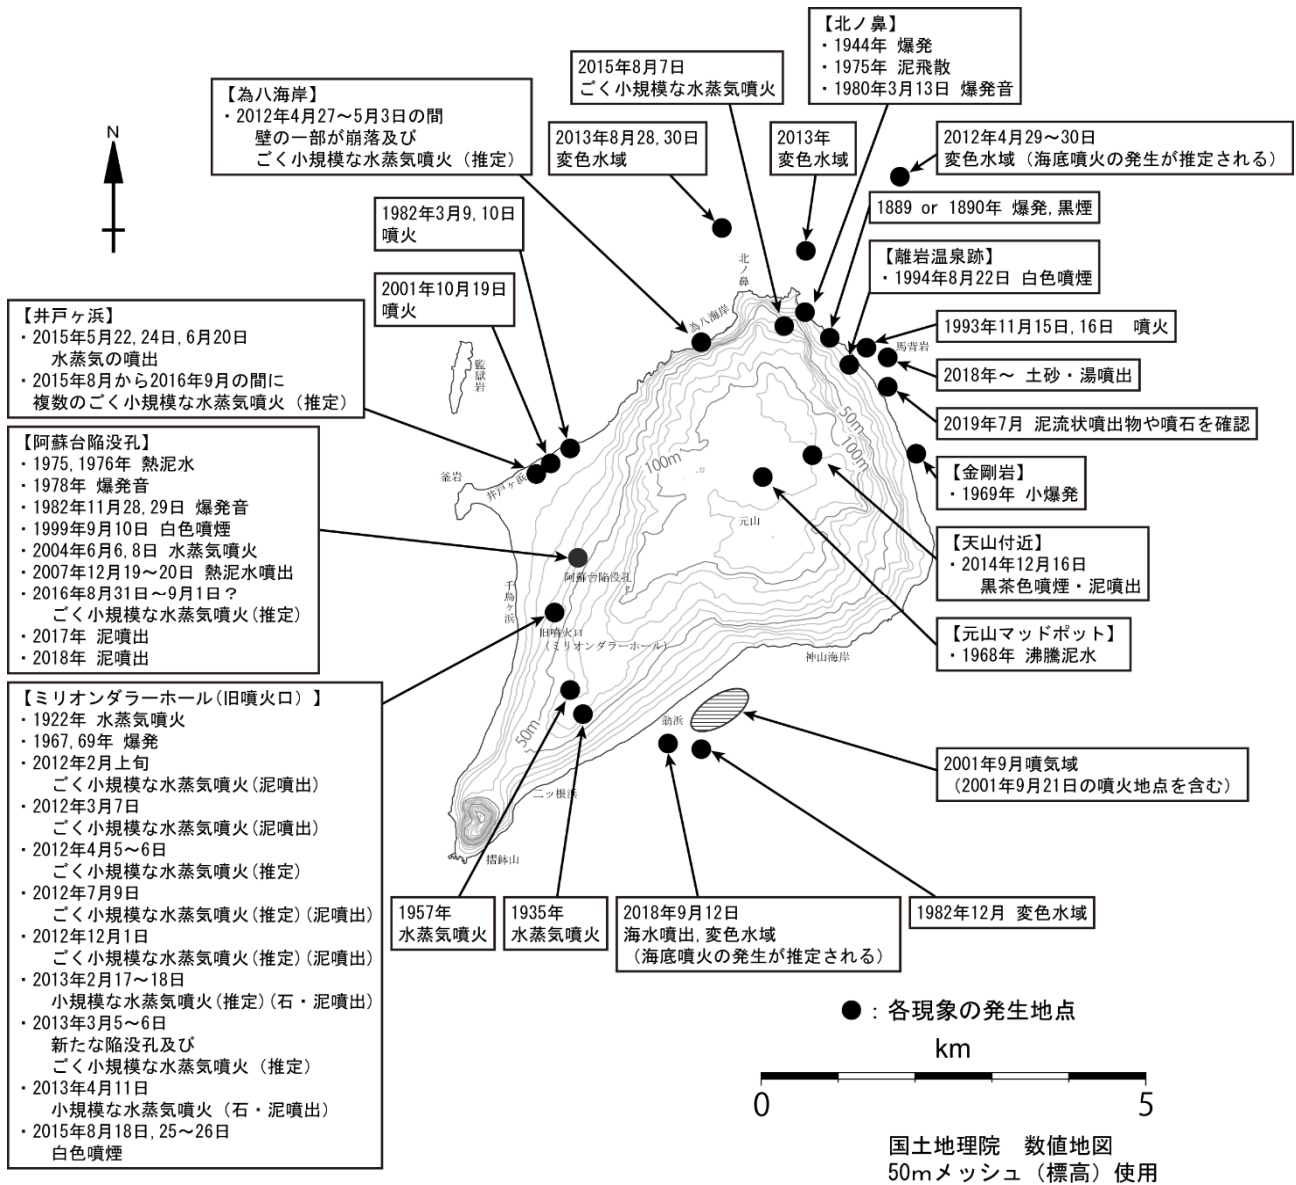
図1 硫黄島 過去に噴火等が確認された地点及びその後の状況

硫黄島ではこれまでも1981年から1984年（防災科学技術研究所等の水準測量と三角測量による）や2001年から2002年に最大1mを超える隆起など顕著な地殻変動が観測されており、隆起がみられていた期間中の1982年と2001年には小規模な噴火が発生しています。

一方、噴火前に必ずしも地震活動が活発化するとは限らず、地震観測が開始された1976年以降で見ても、1982年11月の阿蘇台陥没孔や2001年9月の翁浜沖で発生した噴火、2012年4月29日から30日の島の北東沖、及び2018年9月の翁浜沖の噴火と推定される事象以外は、ほとんどの噴火で事前に地震活動の活発化が認められませんでした。

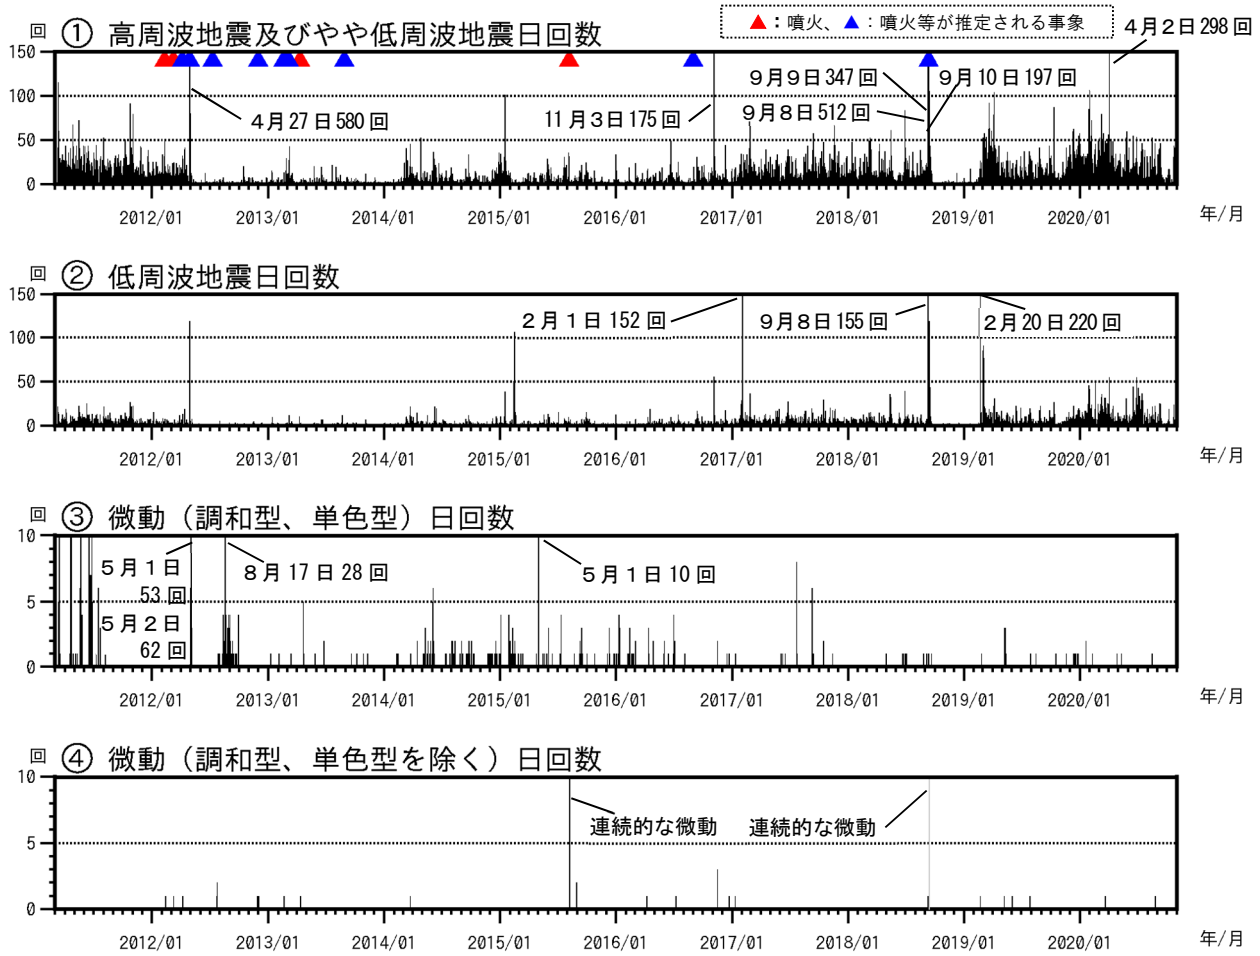
図4 硫黄島 火山活動経過図（2011年3月8日～2020年10月31日）

火山性地震は概ね少ない状態で経過しました。  
火山性微動は観測されていません。

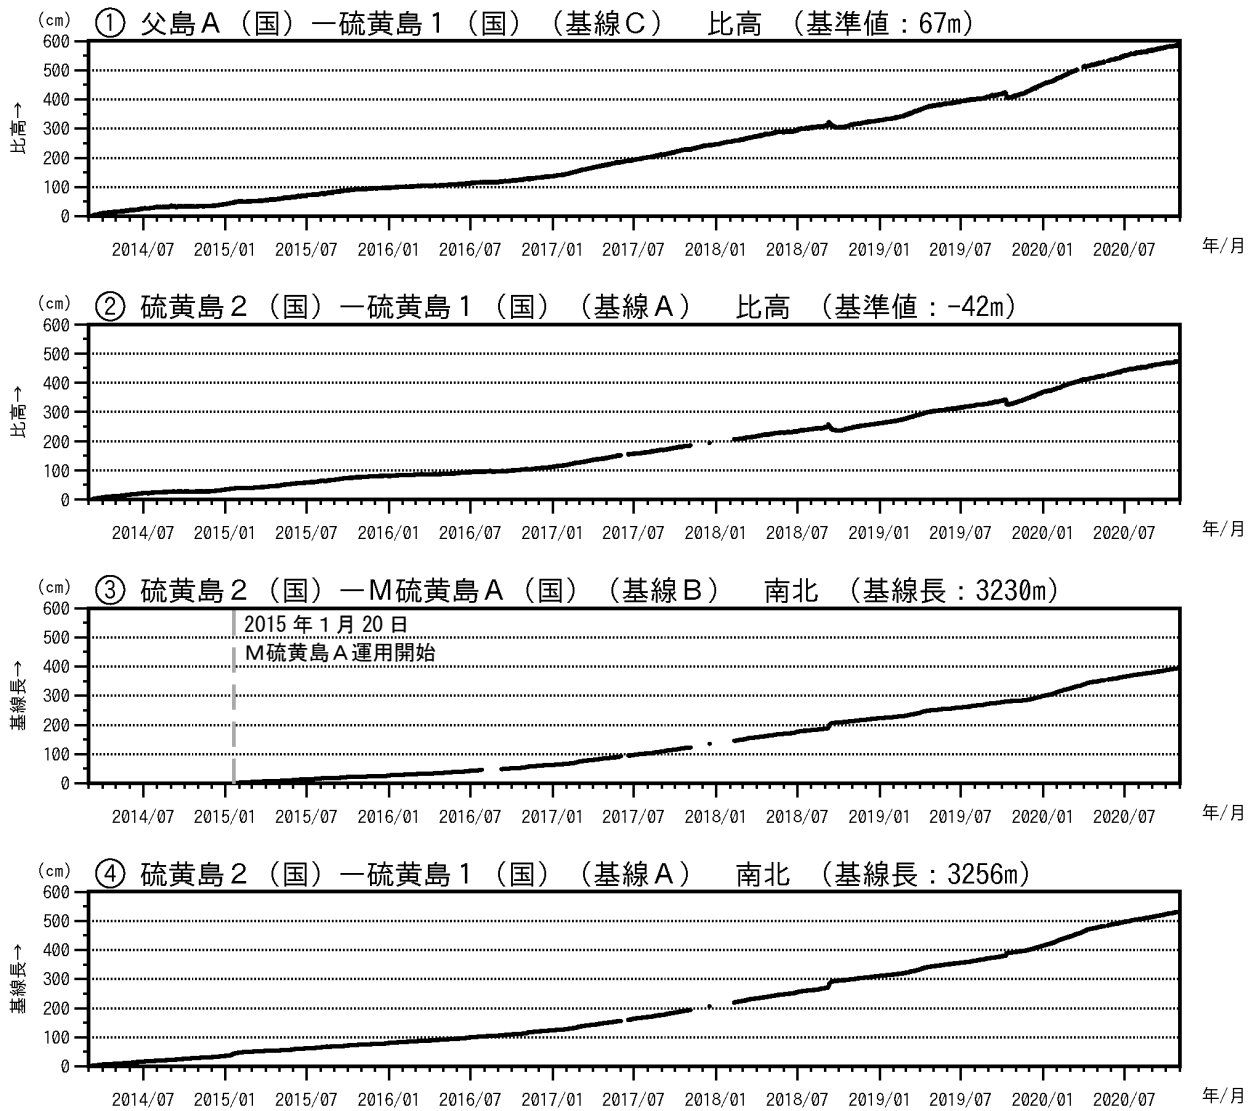
図5 硫黄島 GNSS 連続観測結果 (2014年3月1日~2020年10月31日)

GNSS 連続観測では、島全体の隆起が継続しています。

・ GNSS 連続観測によると、島全体の隆起が継続しています。

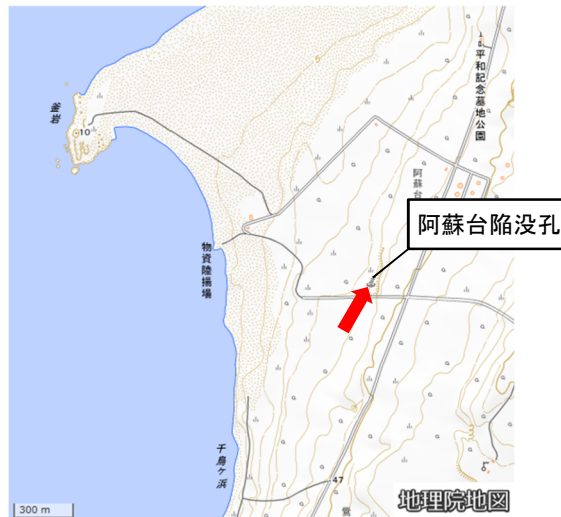
図7 硫黄島 阿蘇台陥没孔の状況

- ・ 噴気の状態や地熱の状況に、特段の変化は認められませんでした。
- ・ 陥没孔周辺では、これまでの調査時にもガス検知器で硫化水素が検出されています。今回の調査においても数 ppm 程度の硫化水素が検出されました。

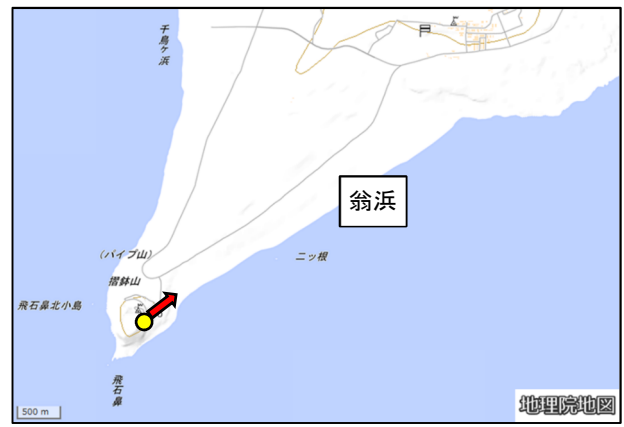
図8 硫黄島 翁浜の状況

- ・ 前回（2020年3月）の観測時同様に地熱域はみられませんでした。
- ・ 前回（2020年3月）の観測では、2019年8月と比較して砂浜部分の拡大による海岸線地形の変化が見られましたが、今回の観測では、海岸線地形に明瞭な変化は認められませんでした。

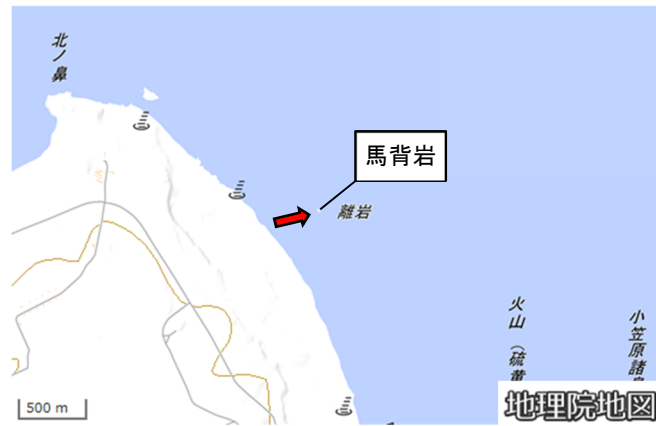
図9 硫黄島 馬背岩の状況

前回（2019年8月）調査時に確認された間欠的な湯の噴出は、今回の調査では確認されませんでした。また、馬背岩の南側では、2019年7月に泥状噴出物や噴石が確認された噴出孔周辺で、新たに噴出孔が確認されました。噴気活動や地熱活動が活発な状態が継続しています。

- ・2018年3月の調査時に観測された土砂噴出や、2018年9月以降の観測（2019年3月、8月）でみられた湯の噴出や湯だまりは認められませんでした。

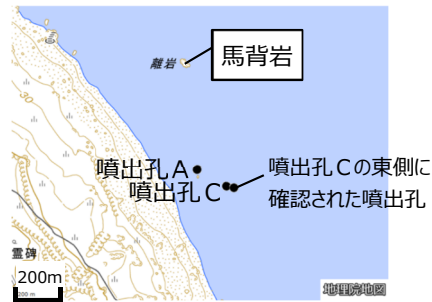
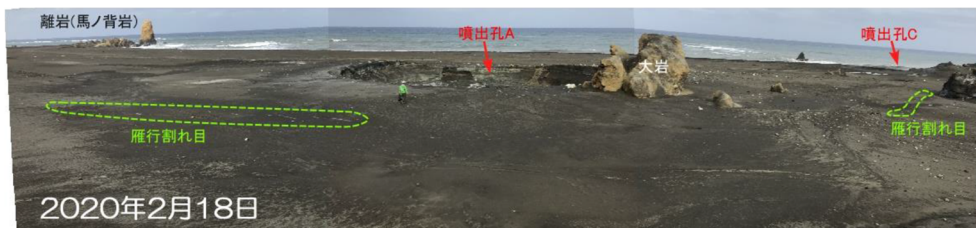
参考： 第146回火山噴火予知連絡会 防災科学技術研究所資料 図3より  
図10 硫黄島 馬背岩の南側の状況（2020年10月14日）

- ※噴出孔は、第146回火山噴火予知連絡会防災科学技術研究所資料に基づいた名称で記載しています。
- ・噴出孔Aでは湯だまりが認められ、白色の噴気が10m程度上がっていました。また、2019年7月に泥状噴出物や噴石が確認された噴火孔Cでも湯だまりが認められ、白色の噴気が10m程度上がっていました。
  - ・噴出孔Cの東側には新たな噴出孔が確認され、弱い噴気が認められました。
