平成 30 年台風第 12 号による 7 月 28 日の
神奈川県西湘地域における高波に関する現地調査報告

平成 30 年 8 月 16 日

気象庁地球環境・海洋部

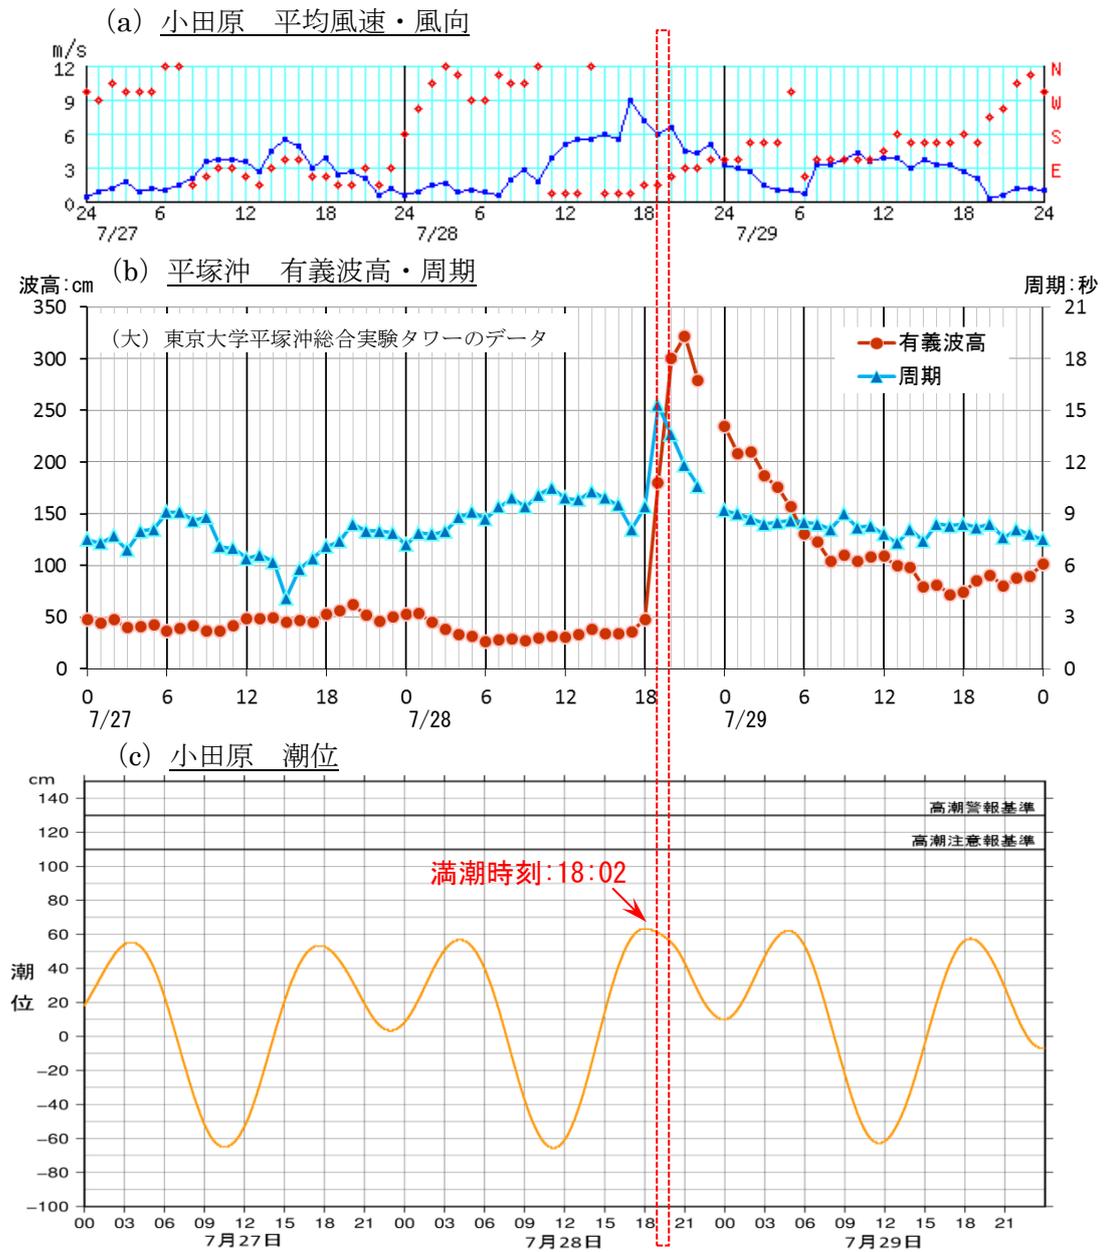
第3図 7月27日～29日の気象状況 (a) 小田原地域気象観測所の平均風向・風速
 (b) 国立大学法人東京大学平塚沖総合実験タワーの有義波高・周期 (c) 小田原津波観測施設の潮位
 ※破線赤枠は、災害発生時を示す。

湯河原町消防本部への聞き取り調査によると、国道135号線の小田原市江之浦漁港の南400m(第6図(7)参照)で高波被害にあった救急車が第一波を受けた時刻は、7月28日19時15分頃とのことであった。この頃の気象状況としては、小田原(地域気象観測所)の風の状況は、17時23分の北北東の風9.2m/sをピークに19時台で北東から東北東の風6~7m/sと、風は弱まりつつあり、風向も台風から岸に向かう方向ではないため、この高波の原因が風浪とは考え難い。

一方、18時から20時にかけて平塚沖（国立大学法人東京大学平塚沖総合実験タワー、以降平塚沖波浪計）では10秒以上の長周期の高波を観測していた。また、同じ頃小田原（津波観測施設）では、大潮期間（7月26日～8月1日）という条件に加え満潮時刻（18:02）から1時間程度しか経過していないことから、依然潮位の高い状態（T.P. 50cm以上）であった。

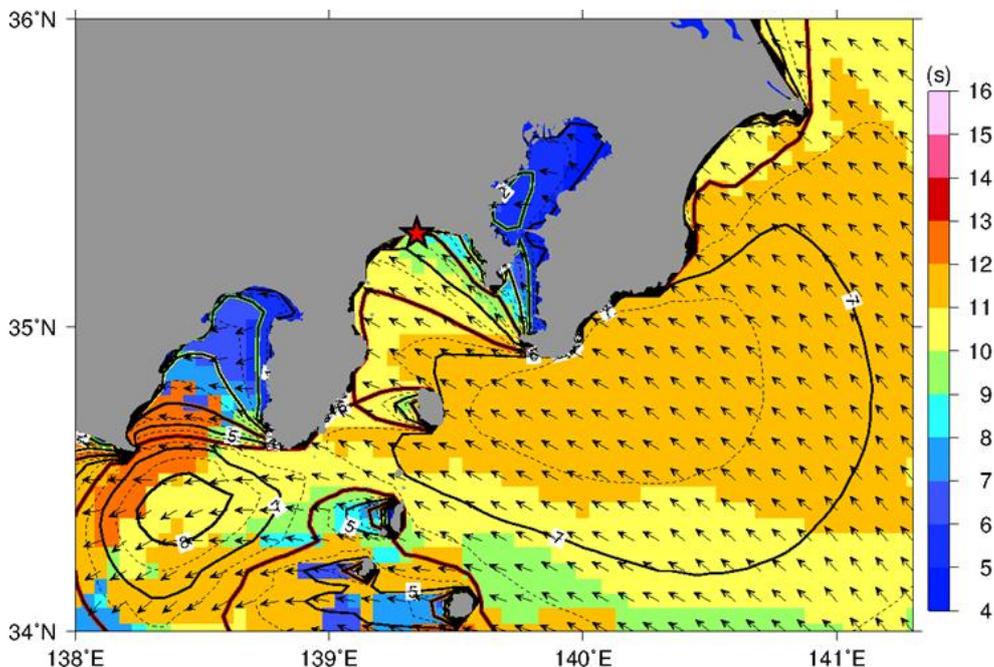
第5図 波浪に関する数値計算モデルの解析結果（2018年7月28日21時）
 図の等値線は波高（m）、矢印は波向き、海上の色は波の周期（秒）を示す。
 図中の★は平塚沖総合実験タワー（平塚波浪計）の位置を示す。

気象庁の波浪に関する数値計算モデルでは、台風の接近に伴って南東から周期10秒以上で6～7mの波が相模湾に進入している様子が見られる。また数値計算モデルでは波高の風浪成分とうねり成分とを分離して求めることができ、このときにはうねり成分が卓越している。

長周期の波は平塚沖波浪計で観測されていたことから、数値計算モデルが示すメカニズムはおおむね正しかったと考えられる。ただし波高に関しては、平塚沖では南東からのうねりが房総半島で遮蔽されたと見られることから観測値は3m程度にとどまっていた。

災害が発生したのは、報道から7月28日19時過ぎと推測されたが、この時刻前後に小田原（地域気象観測所）では強風は観測されていなかった。上記の数値モデルの結果とあわせ、高波被害は、強風で生じる風浪ではなく台風第12号からのうねりによる災害であると推測した。このうねりは、台風が日本列島を西に進む特異な経路で関東地方の南東から接近したことにより、南東側から神奈川県西湘地域に到達し、潮位が高かったことも要因となって災害をもたらしたと考えられる。

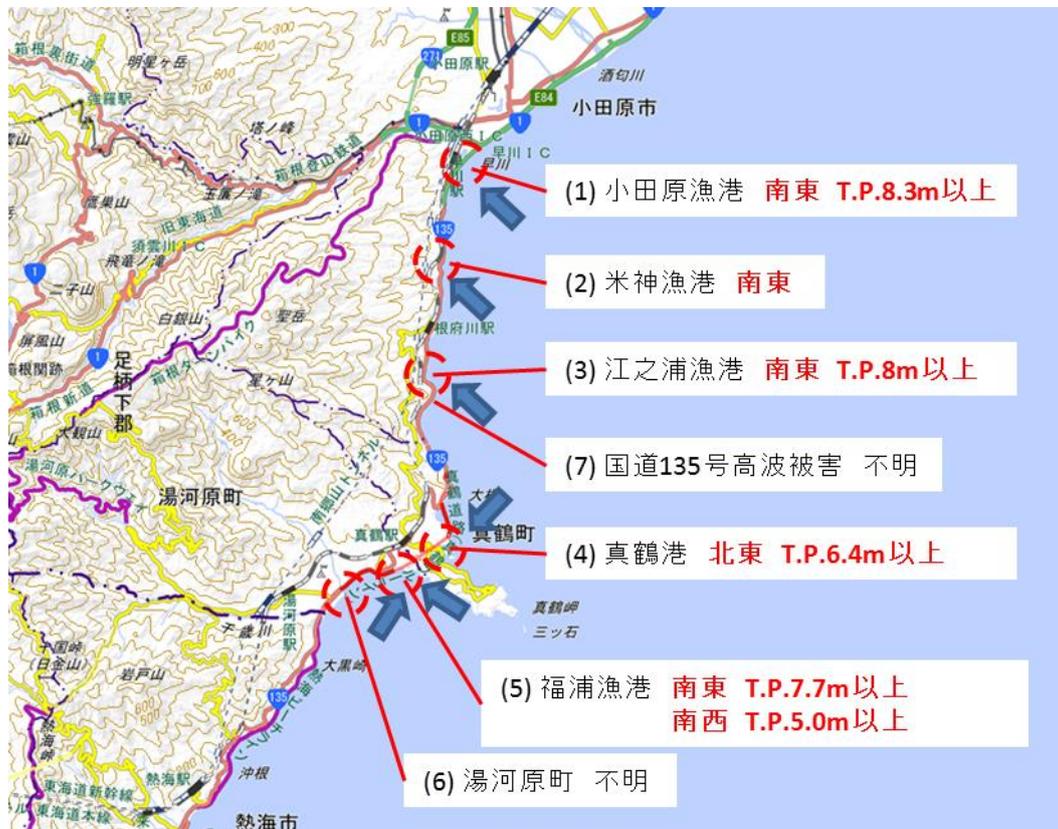
第6図 現地調査結果（地図出典：地理院地図（<http://maps.gsi.go.jp/>））

高波の高さの痕跡の測定には、小田原漁港に関しては神奈川県及び小田原市からの資料提供により標高(T.P.)を算出した。また、それ以外の場所では、光学測距儀(Tru-Pulse360)を使用して、標高基準点や海面を基準に実測した。これらを基に現地調査の結果から、各調査地点の高波の波向及び到達した高さを以下の第6図のとおりまとめた。

この結果から、今回の現地調査により、大潮期間の満潮時刻過ぎに台風第12号のうねりが重なって神奈川県西湘地域に高波が5～8m以上の高さで到達していたことが分かった。また、高波には局在性があり、福浦漁港の例のように同じ港内でも数百m離れているだけで波向が異なることも分かった。

事前の気象・海洋状況の調査ともあわせて、今回の台風による高波は、①台風が日本列島を西に進む特異な経路で関東地方の南東から接近したことにより、台風の進行方向に沿う南東からの長周期のうねりが発生して神奈川県西湘地域に到達し、さらに②大潮期間の満潮時刻に近く潮位が高い状態だったことも重なったことが要因となって、同地域に災害をもたらしたと推測できる。

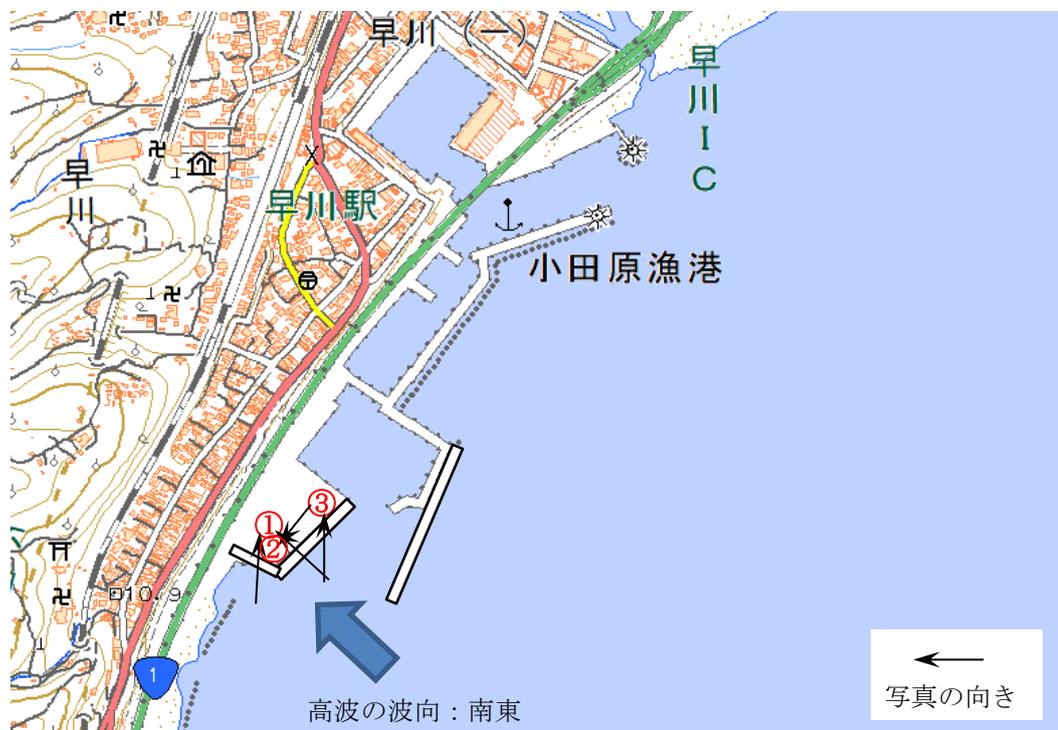
第7図 小田原漁港 現地調査地点 (地図出典：地理院地図 (<http://maps.gsi.go.jp/>))

- ・埋立地南側の建屋は1階正面出入口の南東面のガラスが割れ、室内に土砂や石が流れ込み、天井が破損する被害があった。建物より約30m海側にある第一号防護岸(T.P.7.2m)を越えた高波の影響によるものと考えられる。建屋の南西面は浸水した形跡はあるが損傷は見られない。
- ・1階フロアの天井の一部が損傷している。
- ・隣接する水産加工処理施設に被害は無かった。トラック搬入のため設計上建屋全体を嵩上げしていたため、被害を免れたとみられる。

- ・第一号防護岸と埋立地の南側でコンクリートより内側のアスファルトや土の地面に、波による洗掘痕が見られる。コンクリートの上に敷いていた鉄板が、一部流されていた。外灯も一基倒れていた。

- ・小屋の外壁が破損し、ポンプは浸水したため使用不能。
- ・数 m の距離に隣接する貯水タンク等に被害は無い。

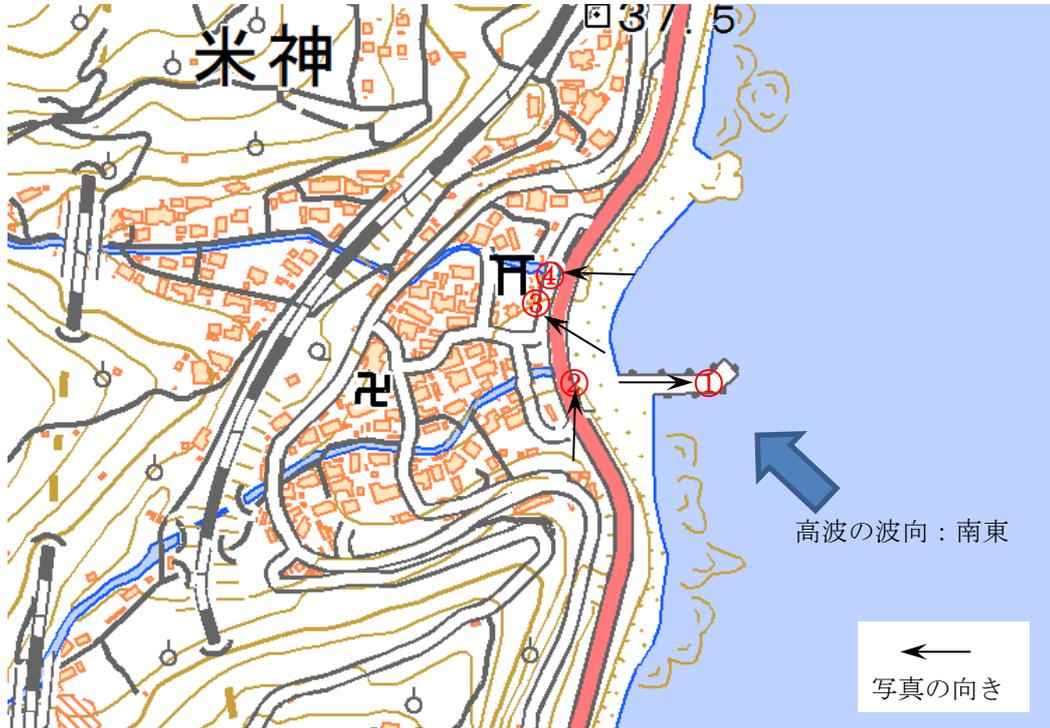
第 8 図 米神漁港現地調査地点 (地図出典：地理院地図 (<http://maps.gsi.go.jp/>))

- ・防波堤のコンクリートの一部が剥がれている。
- ・沖で東からと南東からの波が合流していた (地元住民の証言)。

- ・河原に土砂が流れ込んでいた (普段、土砂は見られない)。

- ・神社の前にあったトタン張りの料金所小屋が全壊。
- ・八幡神社社務所が床下浸水していた。また、東面 1 階の窓ガラスが割れ雨戸が凹んでいた。
- ・神社右手の石の欄干が損傷し境内の地面には白砂が見られるため、海水が浸入したと推測される。

- ・沖合いで高波がぶつかり合っていた。
- ・河川水路に岩が山積していた。過去の台風時にも見られた。

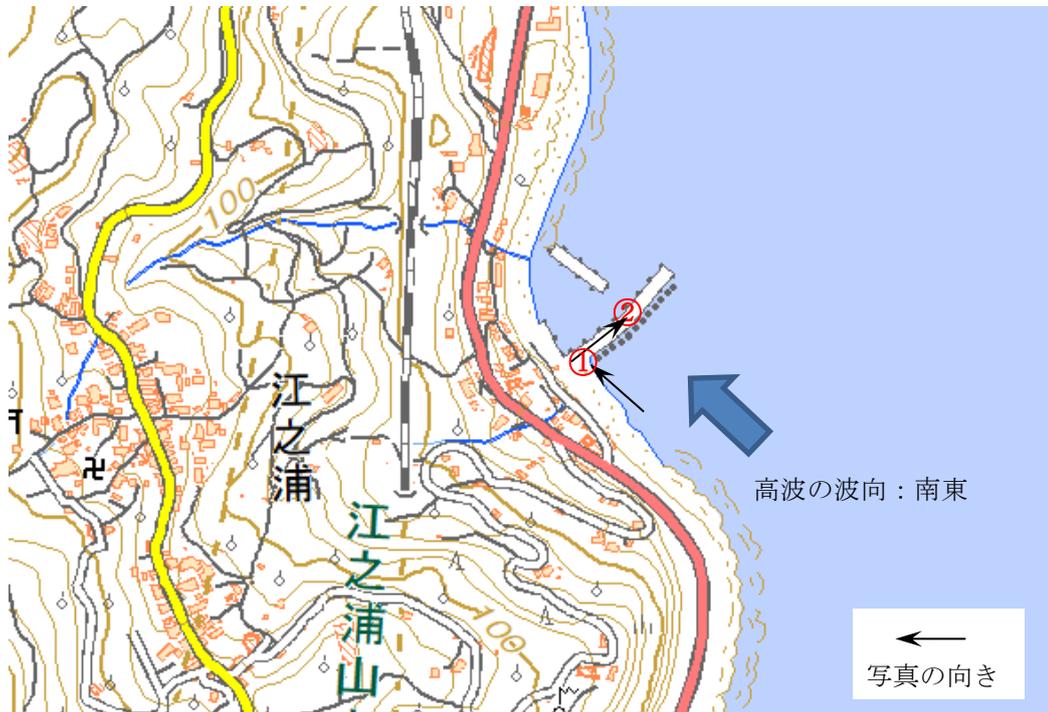
第9図 江之浦漁港現地調査地点（地図出典：地理院地図（<http://maps.gsi.go.jp/>））

- ・南東方向からコンテナ（撤去済み）が押し流されて建屋に突っ込み、出入口扉及びフェンスが破損した。
- ・建屋付近に駐車していた車が一台押し流された（撤去済み）。

- ・高波は防波堤に正対するように南東方向から進入（地元住民の証言）。
- ・高波は防波堤に建つ旧灯台のコンクリート製六角柱の3分の2の高さまで達していた（地元住民の証言）。

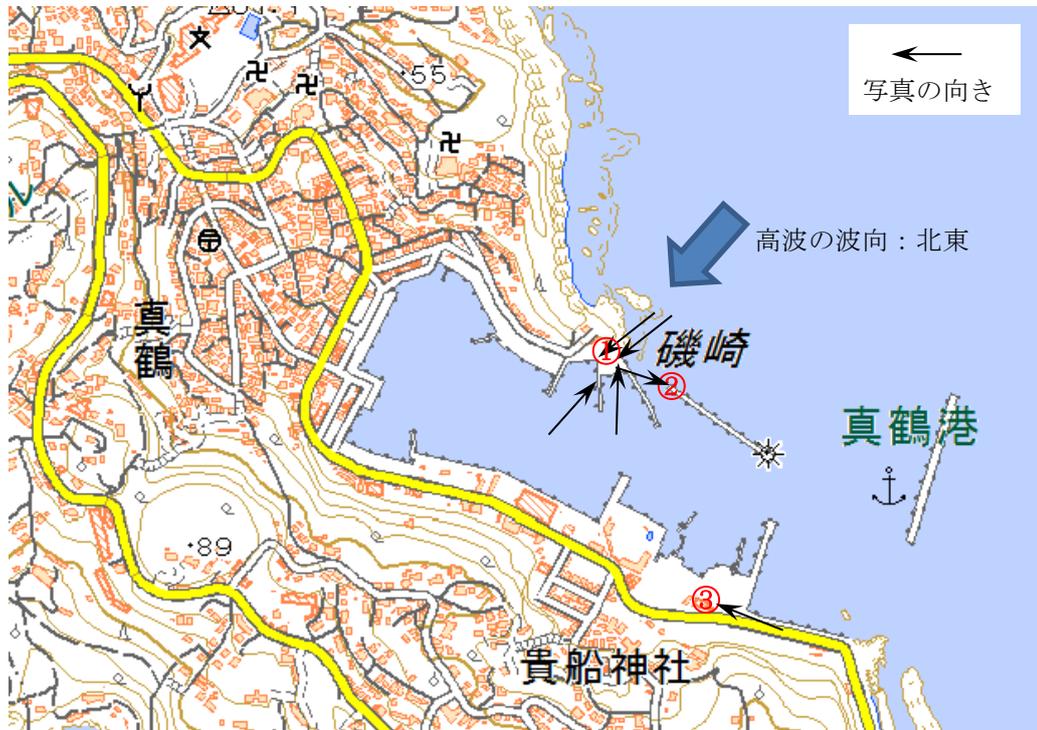
第 10 図 真鶴港現地調査地点（地図出典：地理院地図 (<http://maps.gsi.go.jp/>)）

- ・台風通過後、翌日（7月29日）に事務所の建屋、倉庫、トイレで被害を確認した。
- ・事務所前に駐車していた軽トラックが、船着場にタイヤ跡を残してヨット脇に水没していた。
- ・ヨットを載せる船台が、7～8基、軽トラックと同様に流されて水没していた。
- ・ヨット一艇に穴が空いた。
- ・ゴミ集積場が全壊していた。
- ・港の奥は、ごみが漂着した程度で大きな被害はなかった。しかし、対岸のマリーナから先は被害が出ていた。沖の防波堤で波が分かれたためと推測される。
- ・堤防上に向かう階段付近にあるフェンスが倒れていた。普段は南東や東から高波が来ることが多いが、今回の台風では、北東から堤防を乗り越えて浸入してきた模様。

- ・軽トラックが海中に落ちた時、自分のヨットの「もやい」を切断した。
- ・ヨットハーバーの船着き場には、軽トラックが引き摺られた時のタイヤ跡が残っている。
- ・一番陸側手前に停泊していたヨットは、外壁に凹みが多数あった。

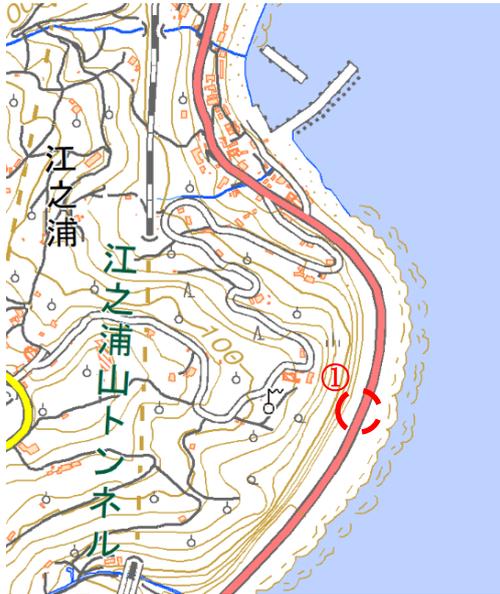
第 13 図 国道 135 号線 聞き取り調査地点
(地図出典：地理院地図 (<http://maps.gsi.go.jp/>))

- ・7月28日19時15分頃 国道135号線の江之浦漁港入口の南約400mの地点をセカンド・ギアにて時速40~50kmで小田原方面へ走行中、救急車が第一波の横波を被り山側の道路わきの側溝まで押し流され、エンジンがストップし動けなくなった。その後、後続の波にさらわれ車体は左右に押し流され、左手の山側の崖と右手の海側のガードレール間を何度か往復。衝撃で窓ガラスが割れた。
- ・海側の崖手前にはガードレールとネットフェンスが設置されていたが、高波で両方とも破損しており、海側に押し流された車体はガードレールに辛うじて引っかかる状態。転落の危険もあった。
- ・救急車の車体の総重量は、3275kgで、長さ567cm、幅189cm、高さ254cm。
- ・運転席からは右前方から波が押し寄せたように感じた。前が見えなくなるような波だった。
- ・救急車を放置して傷病者1名、その家族2名を江之浦漁港入口の方へ避難誘導。深いところで膝の高さまで波が来ていた。
- ・翌日、車の状況を確認した(第14図、第15図)。
