## 十勝岳の火山活動解説資料（令和8年8月）

札幌管区気象台  
地域火山監視・警報センター

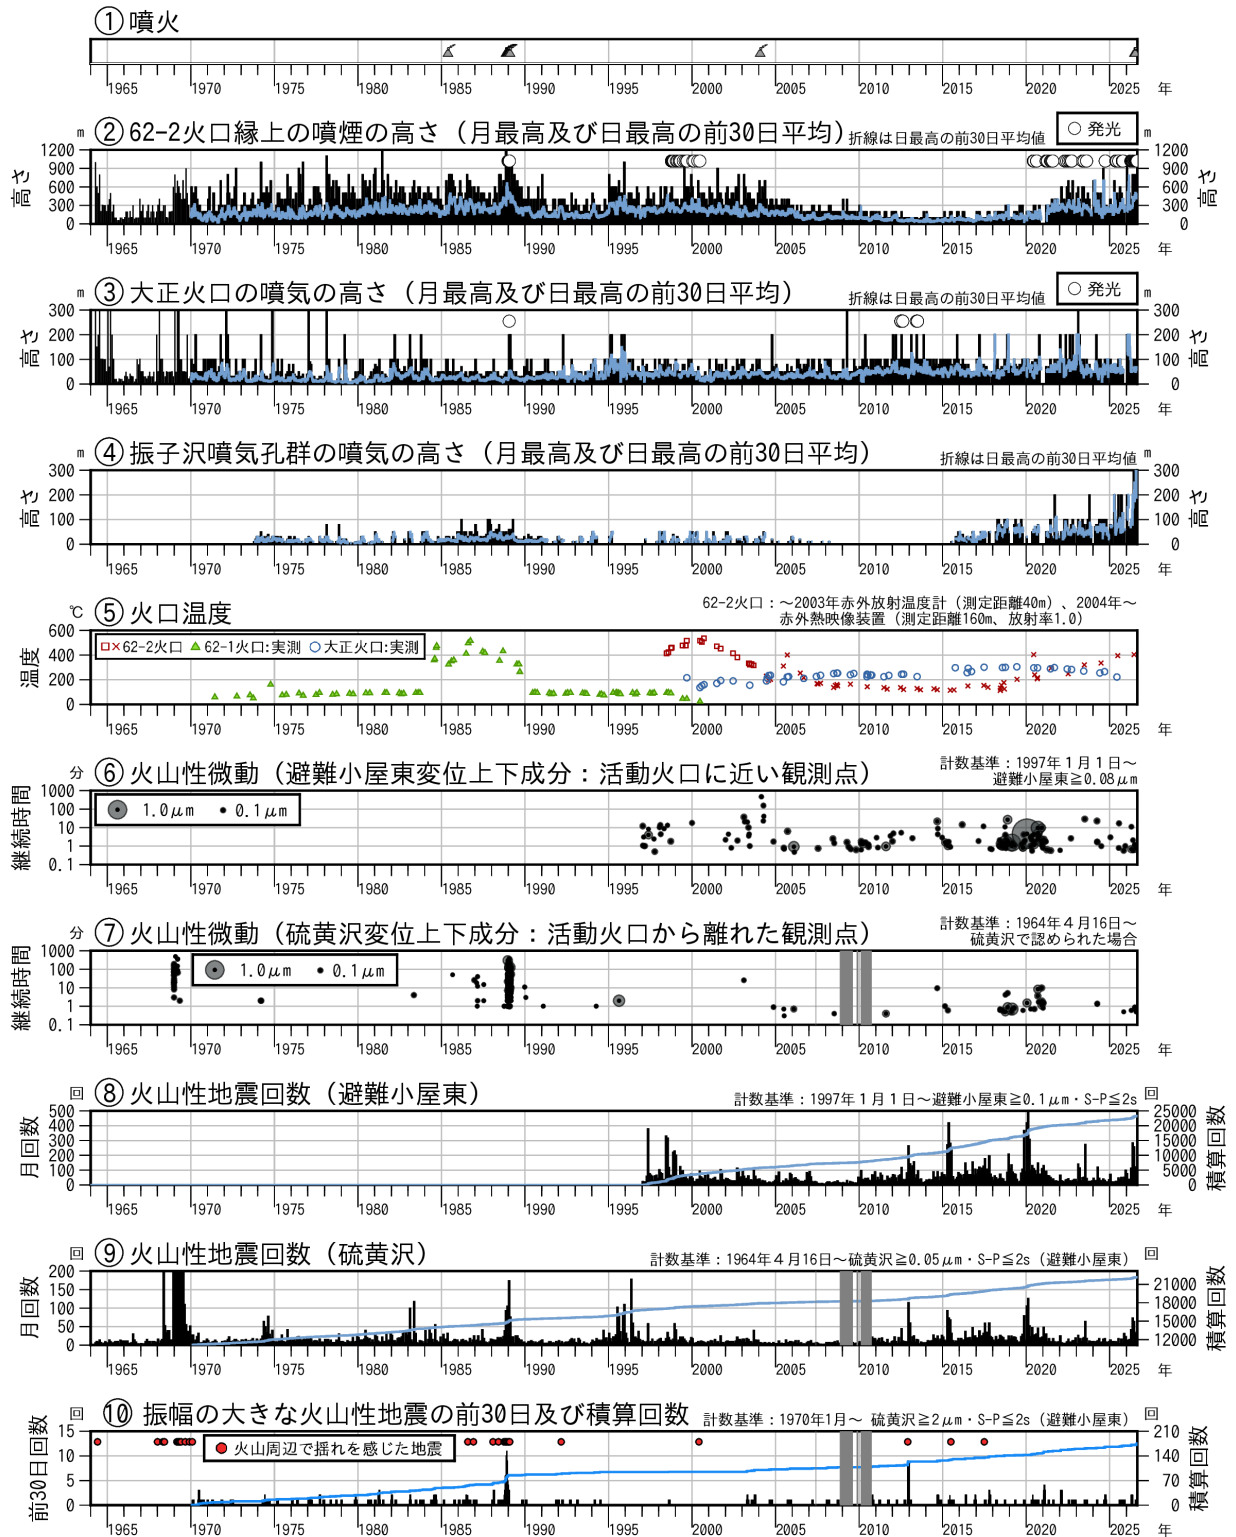
図1 十勝岳 火山活動経過図（1964年1月～2026年8月）

②の発光を示すプロットは、目視や監視カメラ等で62-2火口付近（62-2火口内及びその近傍、振子沢噴気孔群も含みます）で発光が観測された日を示します。

⑤の62-2火口及び大正火口の温度は、地方独立行政法人北海道立総合研究機構エネルギー・環境・地質研究所及び国立研究開発法人産業技術総合研究所のデータを含みます。

⑦⑨⑩の灰色部分は機器障害による欠測期間を示します。

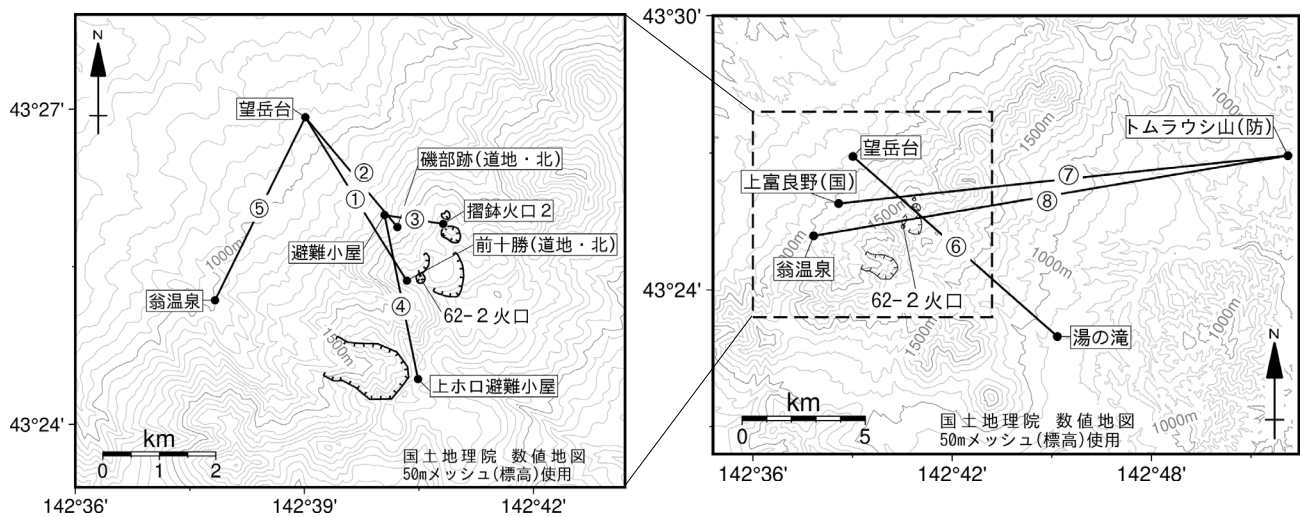
図15 十勝岳 GNSS連続観測 観測点配置図

- ・ 基線⑦⑧では、2018年以降ごくわずかな短縮傾向が続いていましたが、2026年3月頃からは基線⑤⑦⑧で伸長が認められます※（赤矢印）。これらの基線の伸びは、山体付近のやや深部の膨張を示していると考えられます。

図中の基線④は図2のグラフ⑧に対応しています。

図中の基線①～⑧は図14のグラフ①～⑧に対応しています。
