# 秋田駒ヶ岳

### 秋田駒ヶ岳火山現地観測結果 (9月15日実施)

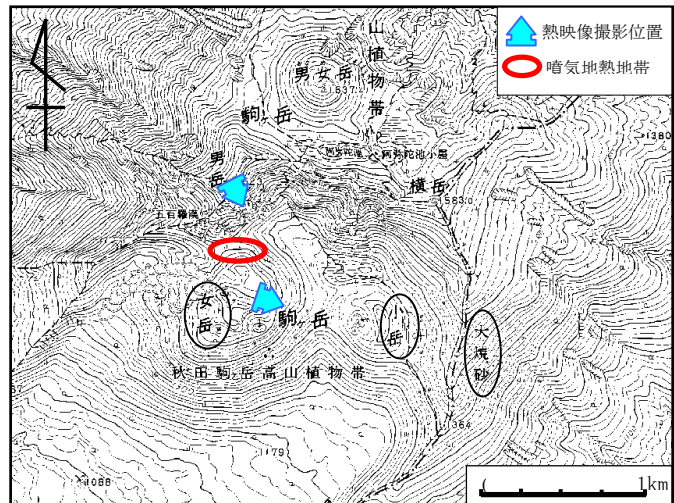
秋田駒ヶ岳の地形図と熱映像撮影ポイント

女岳山頂北部及び大焼砂を中心に、赤外熱映像観測、噴気、地中温度観測を実施しました。

今回の赤外熱映像観測では、日射の影響による高温領域は解析されたものの、地熱の高い領域は解析されませんでした。

また、50m間隔で行った地中温度観測結果は、外気温度とほとんど同じ13~16℃で、異常はありませんでした。
