# 秋田駒ヶ岳

秋田駒ヶ岳火山現地観測結果(7月21日、8月5日実施)

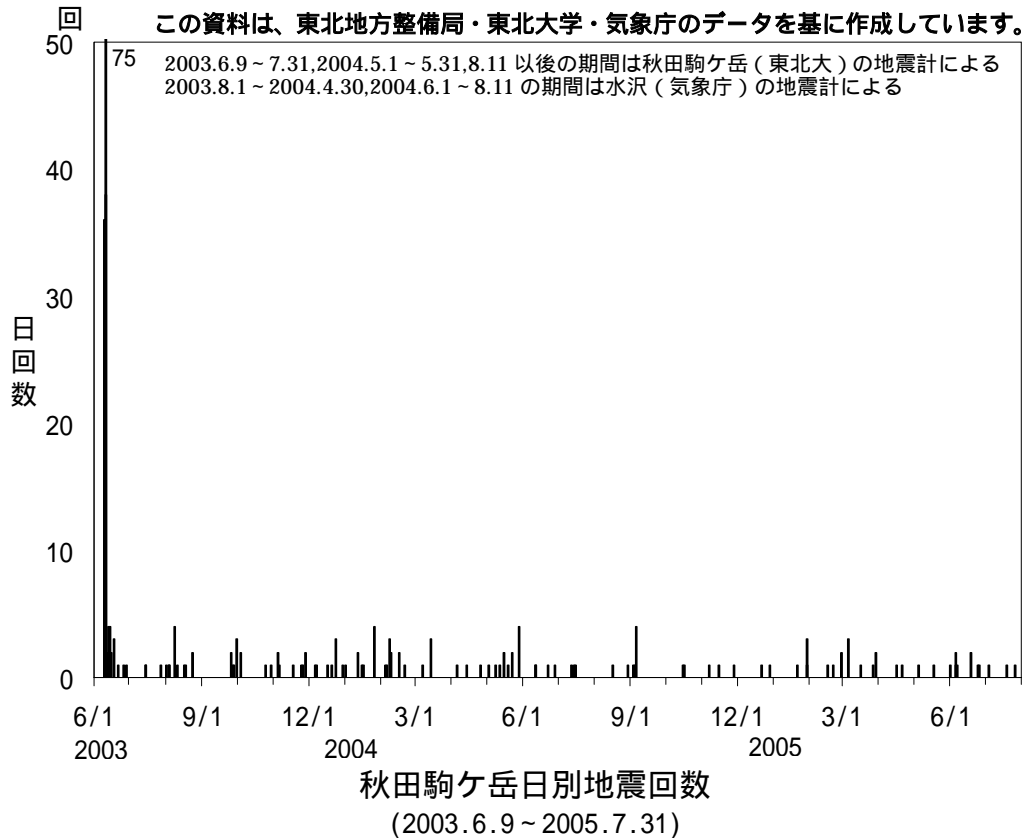
女岳山頂北部を中心に噴気・地中温度観測(7月21日)、赤外熱映像装置<sup>1</sup>による観測(8月5日)を実施しました。

女岳山頂北部の噴気地熱地帯は、1970年の噴火前から確認されている場所で、近年も登山者等から噴気に関する情報が寄せられます。

今回実施した赤外熱映像解析結果と昨年9月の結果を比較したところ、噴気地熱地帯の領域に拡大縮小の変化は見られませんでした。また、噴気温度・火山ガス成分の観測結果にも変化はありませんでした。
