草津白根山の火山活動解説資料（平成 25 年 9 月）

気象庁地震火山部
火山監視・情報センター

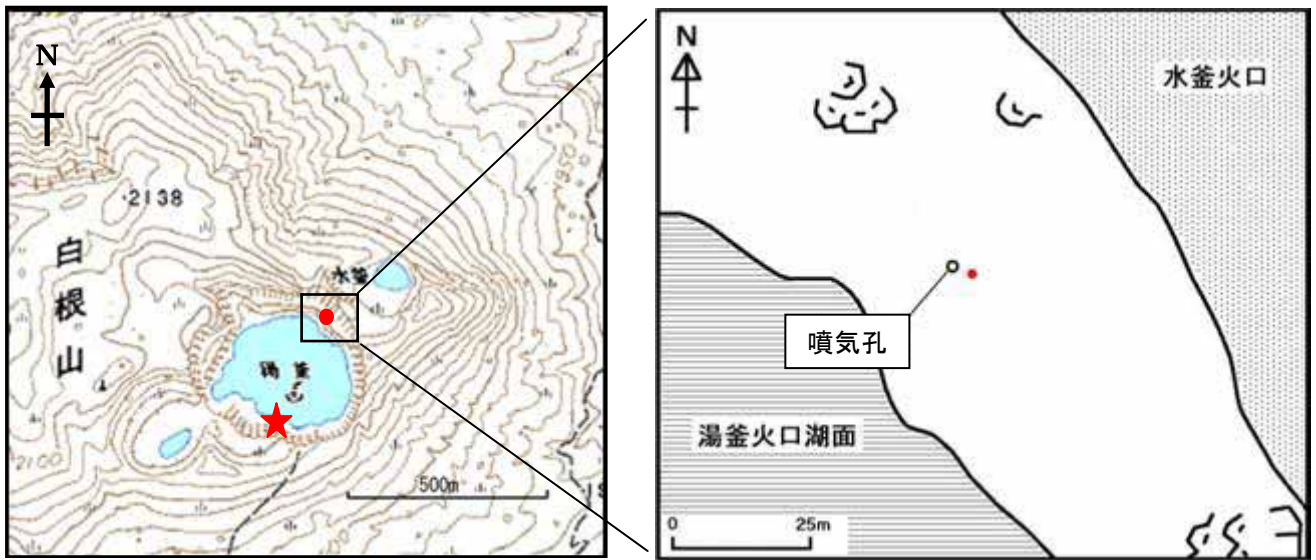
図3 草津白根山 火口カメラの位置と地中温度を測定した位置

★：図1 東京工業大学の火口カメラの位置

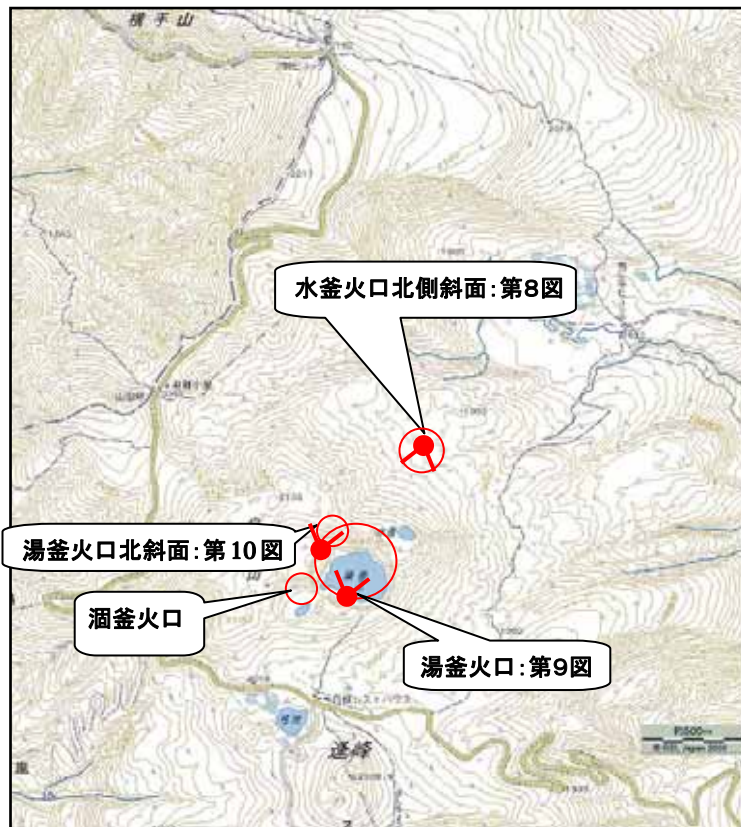
図6 草津白根山 湯釜周辺図
●：地表温度観測定点（V：撮影方向）

9月25日から27日にかけて実施した現地調査では、北側噴気地帯及び水釜火口の北から北東側にあたる斜面で引き続き明瞭な噴気は確認されましたが、赤外熱映像装置¹⁾による地表面温度分布観測では前回(2012年8月28～30日)調査時と比較して特段の変化は認められませんでした。
