草津白根山の火山活動解説資料（平成 25 年 11 月）

気象庁地震火山部
火山監視・情報センター

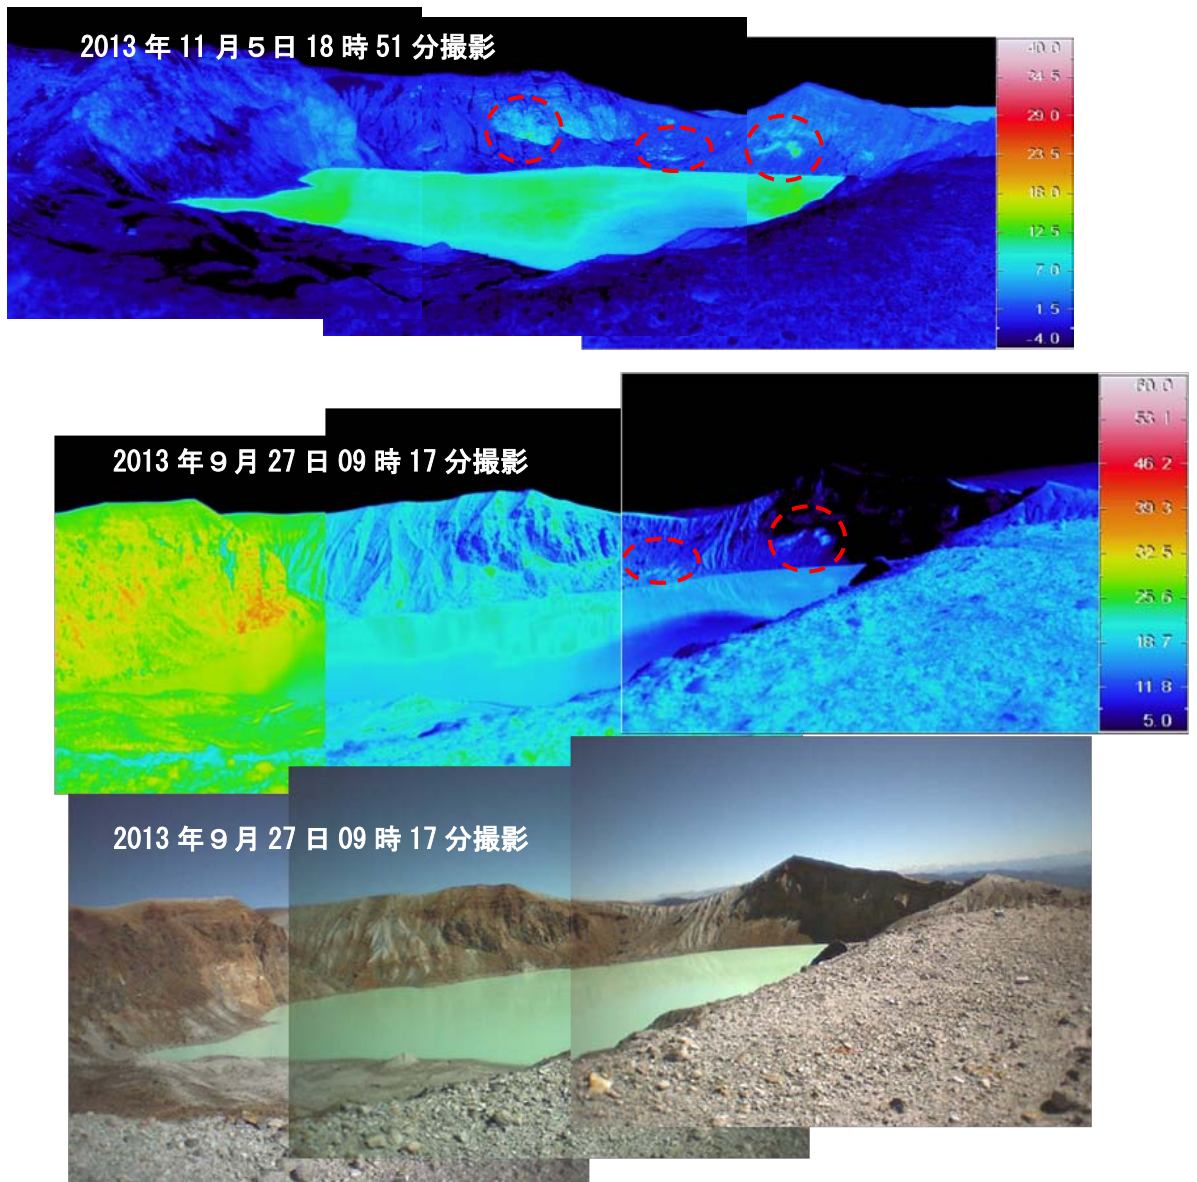
図8 草津白根山 湯釜

5日から6日にかけて実施した現地調査では、北側噴気地帯及び水釜火口の北から北東側にあたる斜面で引き続き明瞭な噴気が確認されましたが、赤外熱映像装置¹⁾による地表面温度分布観測では前回(2013年9月25～27日)調査時と比較して特段の変化は認められませんでした。奥山田(湯釜の北約1.5km)に設置してある遠望カメラによる観測では、湯釜北側噴気地帯の噴気孔から弱い噴気が認められました。また、逢ノ峰(湯釜の南約1km)に設置してある遠望カメラによる観測では、今期間、視界不良のため不明の期間がありましたが、その他の期間は、噴気は認められませんでした。
