草津白根山の火山活動解説資料（令和元年9月）

気象庁地震火山部
火山監視・警報センター

白根山（湯釜付近）

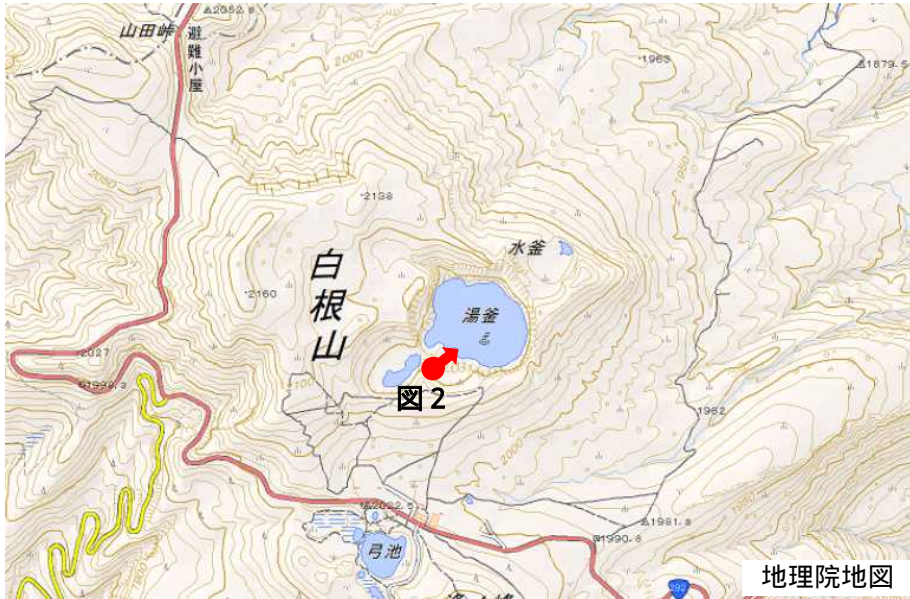
図2 草津白根山（白根山（湯釜付近）） 湯釜火口内の状況

- ・湯釜火口内で浮遊物等によると考えられる変色域（下図白破線）が時々観測されました。このことは、湯釜浅部から湯釜火口へ熱水や火山ガスが流出していることを意味すると考えられます。

- ・6日及び27日に実施した現地調査では、前回（2019年8月27日）及び前年（2018年9月28日）の観測と比較して、湯釜火口内にみられている地熱域（赤破線）の広がりや温度に顕著な変化は認められませんでした。
- ・湖面の一部で変色域（白破線）が観測されました。

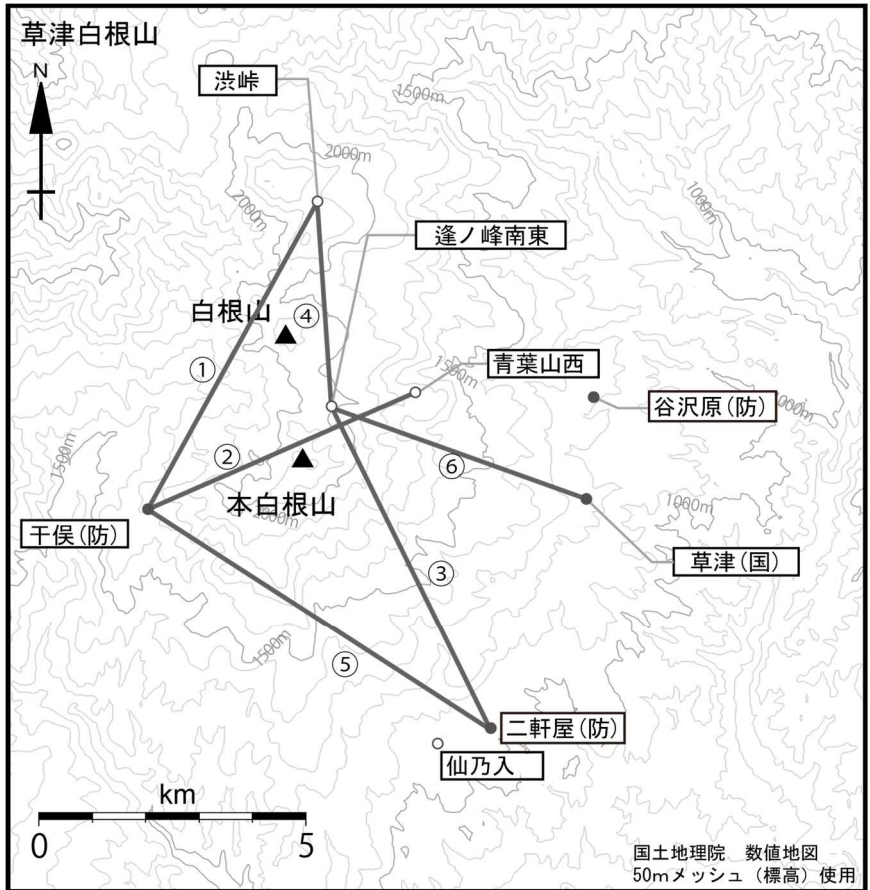
図8 草津白根山 GNSS連続観測の結果（2013年1月1日～2019年9月30日）

- ・ の基線では2018年7月頃から10月頃にかけてわずかな伸びの変化がみられていました（緑矢印）。
- ・ 逢ノ峰南東で2018年1月の噴火に伴う変化（黒色波線丸）が認められます。
- ・ の基線で2018年1月以降にみられている変化は、本白根山の収縮によるものと考えられます。
- ・ *の変動は、火山活動に起因するものではないと考えられます。
- ・ の基線で2019年4月頃から6月頃にかけてみられていた変化（青矢印）は、二軒屋（防）観測点及び渋峠観測点の固有の変動であり、火山活動によるものではないと考えられます。

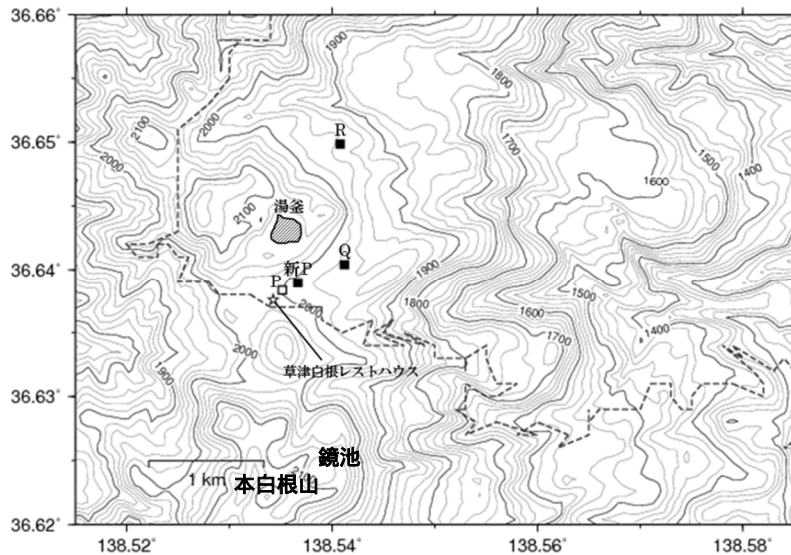
図 10 草津白根山（白根山（湯釜付近））全磁力連続観測による全磁力値の変化及び地震回数

- ・全磁力連続観測では、2018年4月頃からみられていた湯釜付近の地下の温度上昇を示唆する変化は、2018年7月末頃から停滞しています。

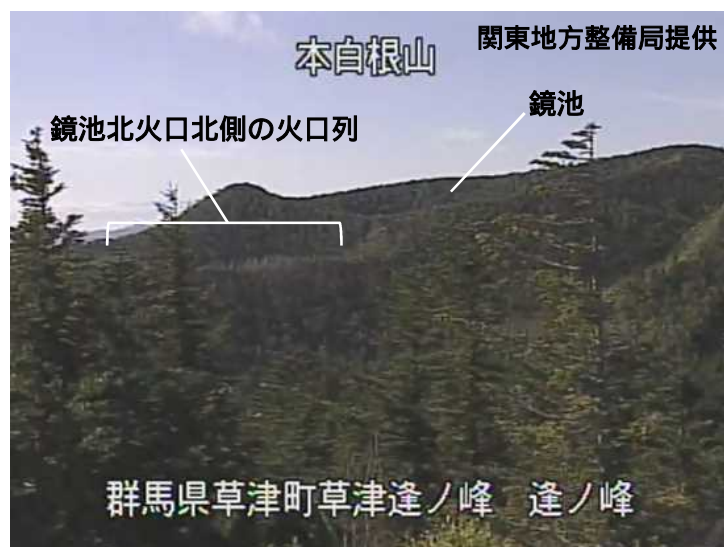
図13 草津白根山（本白根山） 本白根山付近の状況（9月6日、逢ノ峰監視カメラ）

2018年1月23日の噴火後、鏡池北火口北側の火口列付近でごく弱い噴気がときどき観測されましたが、2018年2月22日を最後に観測されていません。
