平成 27 年（2015 年）の日光白根山の火山活動

気象庁地震火山部
火山監視・情報センター

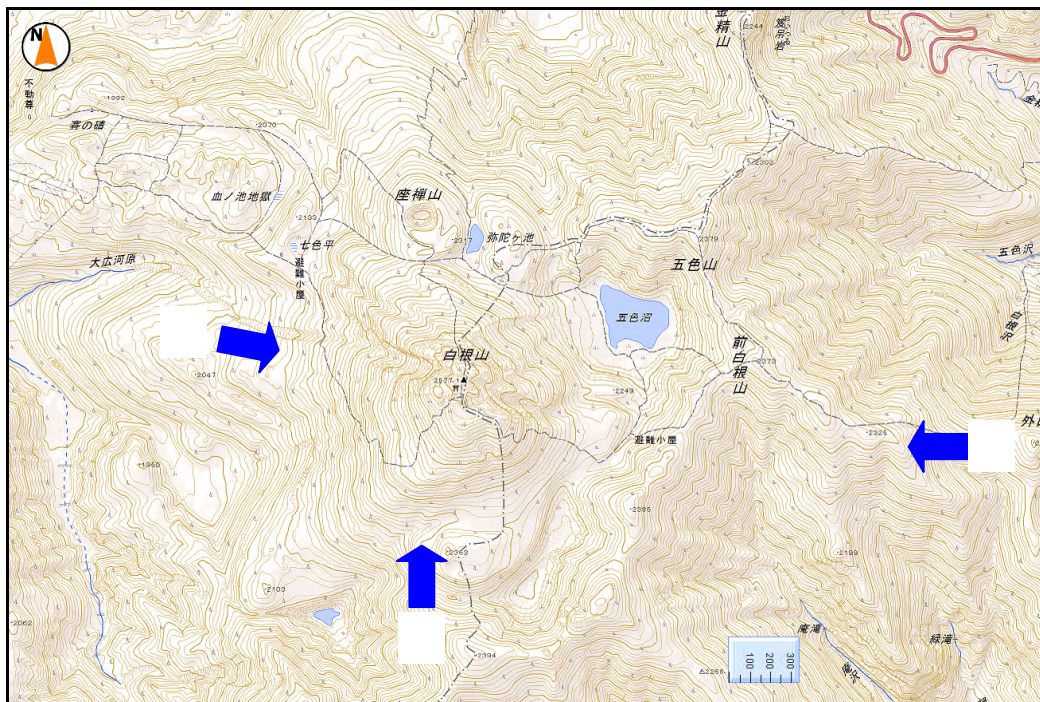
図5 日光白根山山頂付近

- ・栃木県消防航空隊の協力により 10月7日撮影。
- ・日光白根山山頂付近では、噴気は認められませんでした。日射の影響により周囲よりやや温度の高い領域が見られましたが、日射の影響を超えるような高温域は認められませんでした。

図中の矢印は図4の撮影位置と撮影方向を示す
