草津白根山の火山活動解説資料（令和2年10月）

気象庁地震火山部
火山監視・警報センター

白根山（湯釜付近）

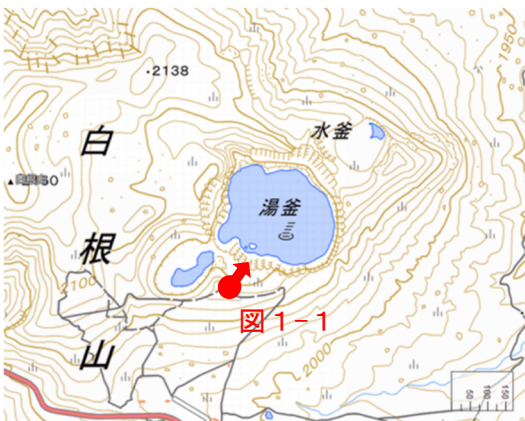
図1-1 草津白根山(白根山(湯釜付近)) 湯釜火口内の状況

湯釜火口内の状況は、東京工業大学の監視カメラによると、湖面に浮遊物等によると考えられる変色域が時々観測されました。このことは、湯釜付近の地下浅部から湯釜火口へ熱水や火山ガスが流出していることを意味すると考えられます。また、28日に実施した現地調査では、湯釜火口内壁の地熱域の分布に特段の変化は認められませんでした。

- ・28日に実施した現地調査では、前回(9月28日)の観測でも確認されていた湯釜火口内北東側火口壁の地熱域(赤破線及び赤矢印)が引き続き確認されました。

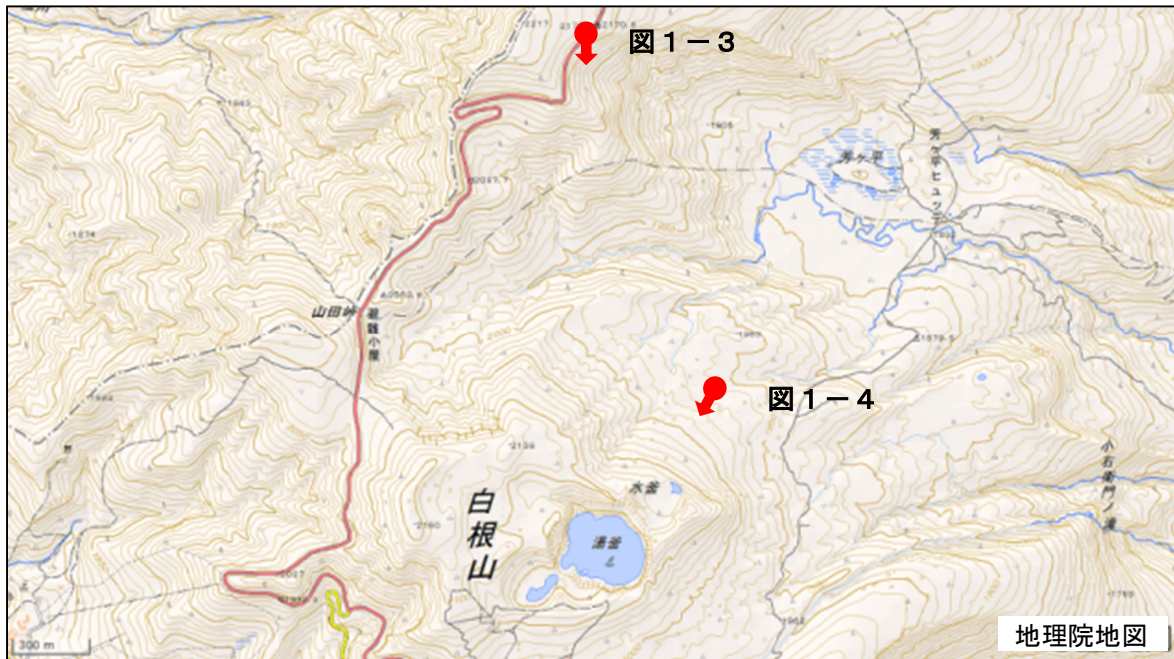
図1 - 4 草津白根山（白根山（湯釜付近）） 湯釜火口北側噴気地帯の状況

・29日に実施した現地調査では、前回（2019年11月5日）と比較して噴気状況や地熱域の分布に特段の変化は認められませんでした。

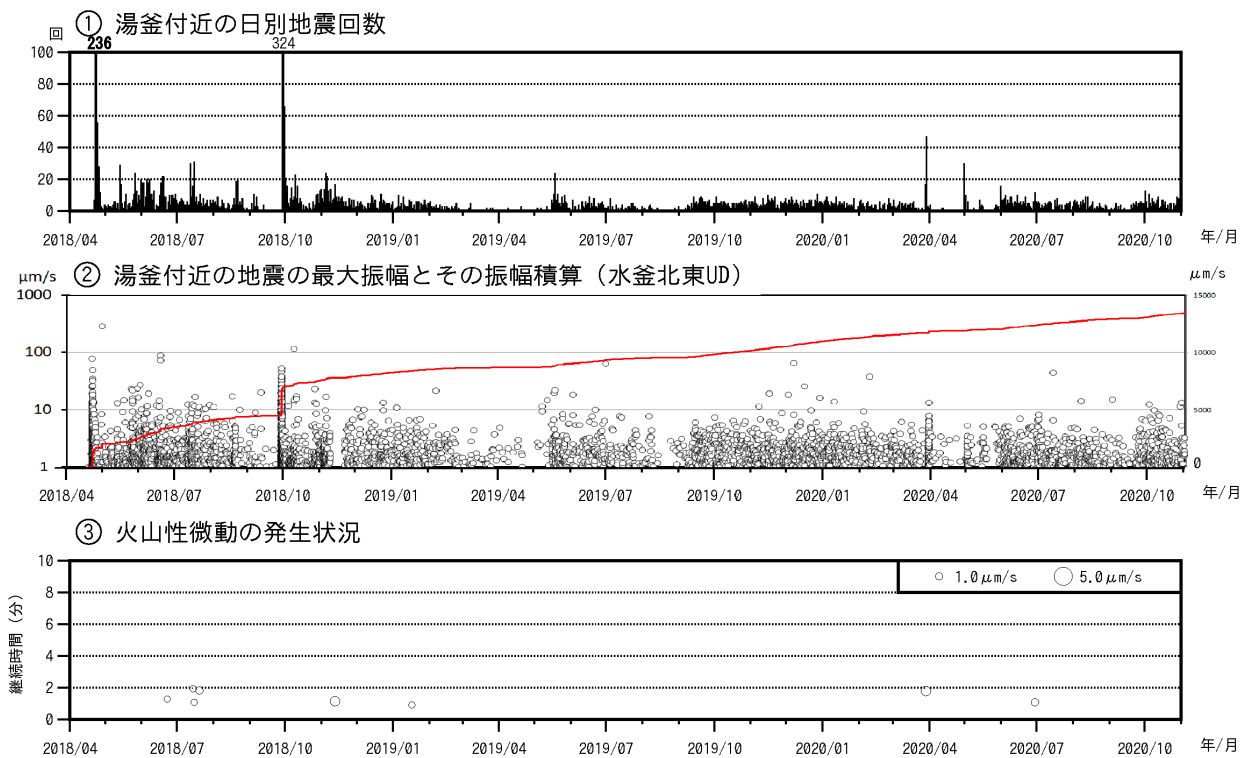
図2 草津白根山（白根山（湯釜付近）） 湯釜付近の地震活動及び火山性微動の発生状況
 （2018年4月1日～2020年10月31日）（中段○：最大振幅（左軸）、赤線：最大振幅の積算（右軸））
 ・湯釜付近を震源とする火山性地震は、やや多い状態で経過しました。
 ・火山性微動は、6月30日以降観測されていません。

湯釜付近の浅部を震源とする火山性地震は、やや多い状態で経過しました。火山性地震の震源は、主に湯釜付近の海拔約1kmに分布しました。

火山性地震が継続的に発生していることから、湯釜付近の浅部の熱水活動はやや高い状態が続いていると考えられます。

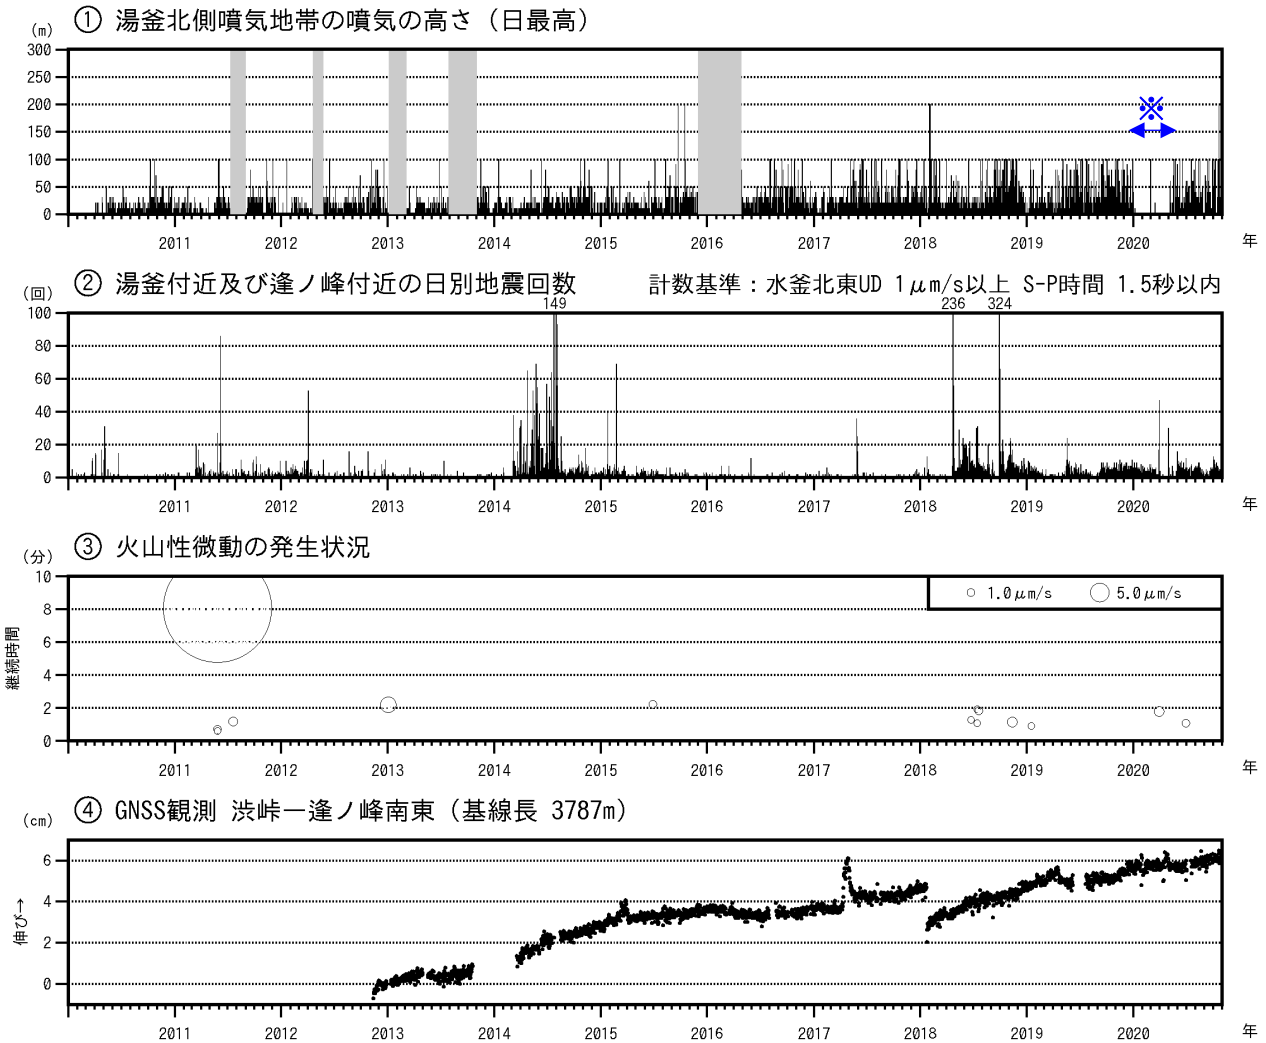
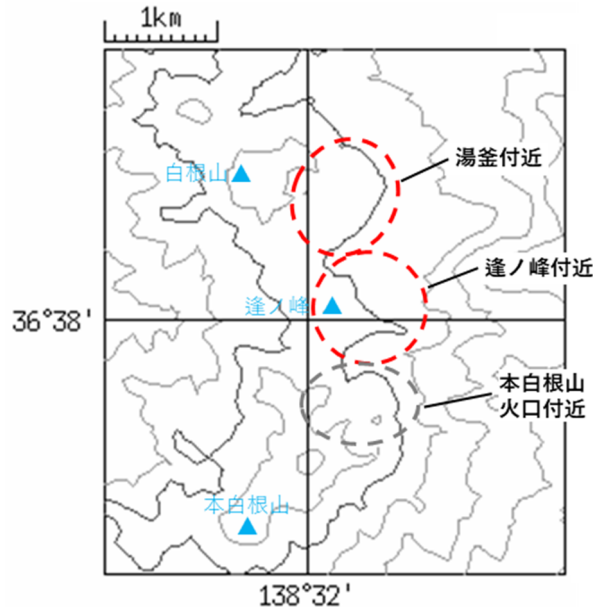
図3 草津白根山（白根山（湯釜付近）） 湯釜付近の状況

- ・湯釜北側噴気地帯の噴気は、概ね200m以下で推移し、特段の変化は認められませんでした。
- ・湯釜火口内で浮遊物等によると考えられる変色域（下図矢印）が時々観測されました。このことは、湯釜付近の地下浅部から湯釜火口へ熱水や火山ガスが流出していることを意味すると考えられます。

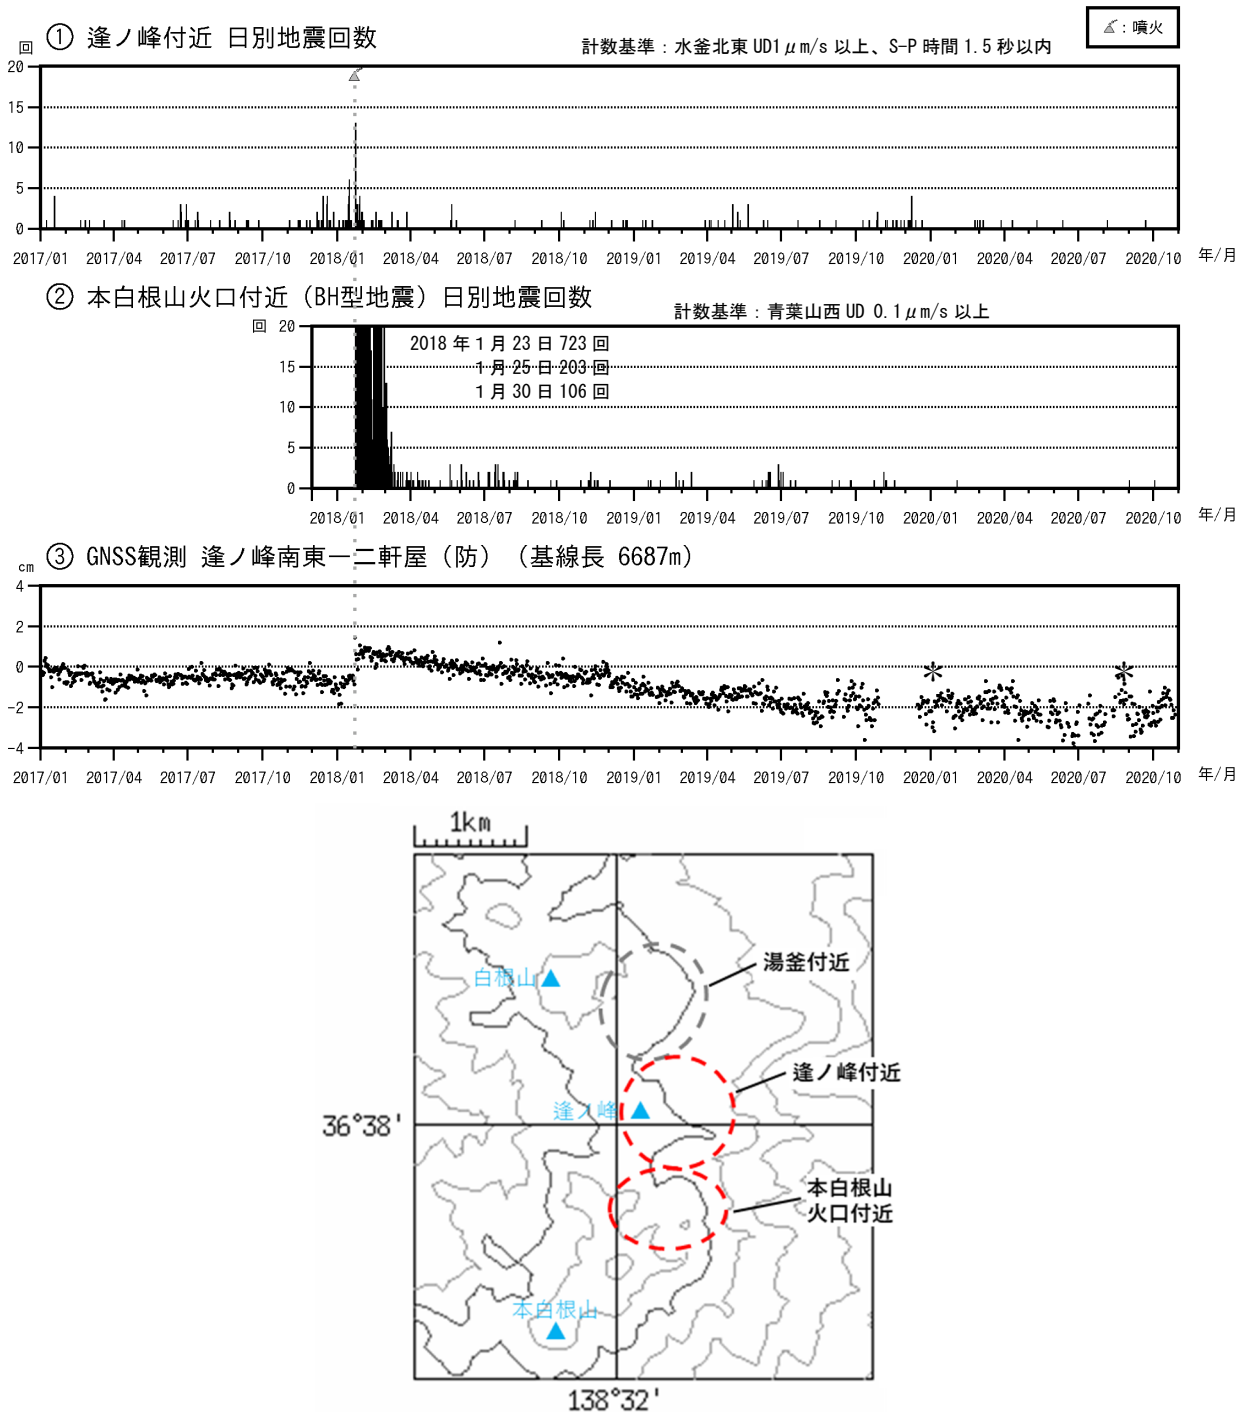
図13 草津白根山（本白根山） 火山活動経過図（2017年1月1日～2020年10月31日）

- ・逢ノ峰付近の火山性地震は、今期間は観測されていません。
- ・噴火発生後、本白根山火口付近でBH型の火山性地震が多発しましたが、2018年12月以降は、少ない状態で経過しています。なお、BH型地震は、初動が不明瞭なため、震源は求まっていません。
- ・③の基線で2018年1月以降にみられている変化は、本白根山の収縮によるものと考えられます。
- ・③の基線で、*の変動は、火山活動によるものではないと考えられます。
