平成 28 年 12 月 22 日に和歌山県日高郡印南町  
及び御坊市で発生した突風について

現地調査報告書

平成 29 年 4 月 10 日

和歌山地方気象台

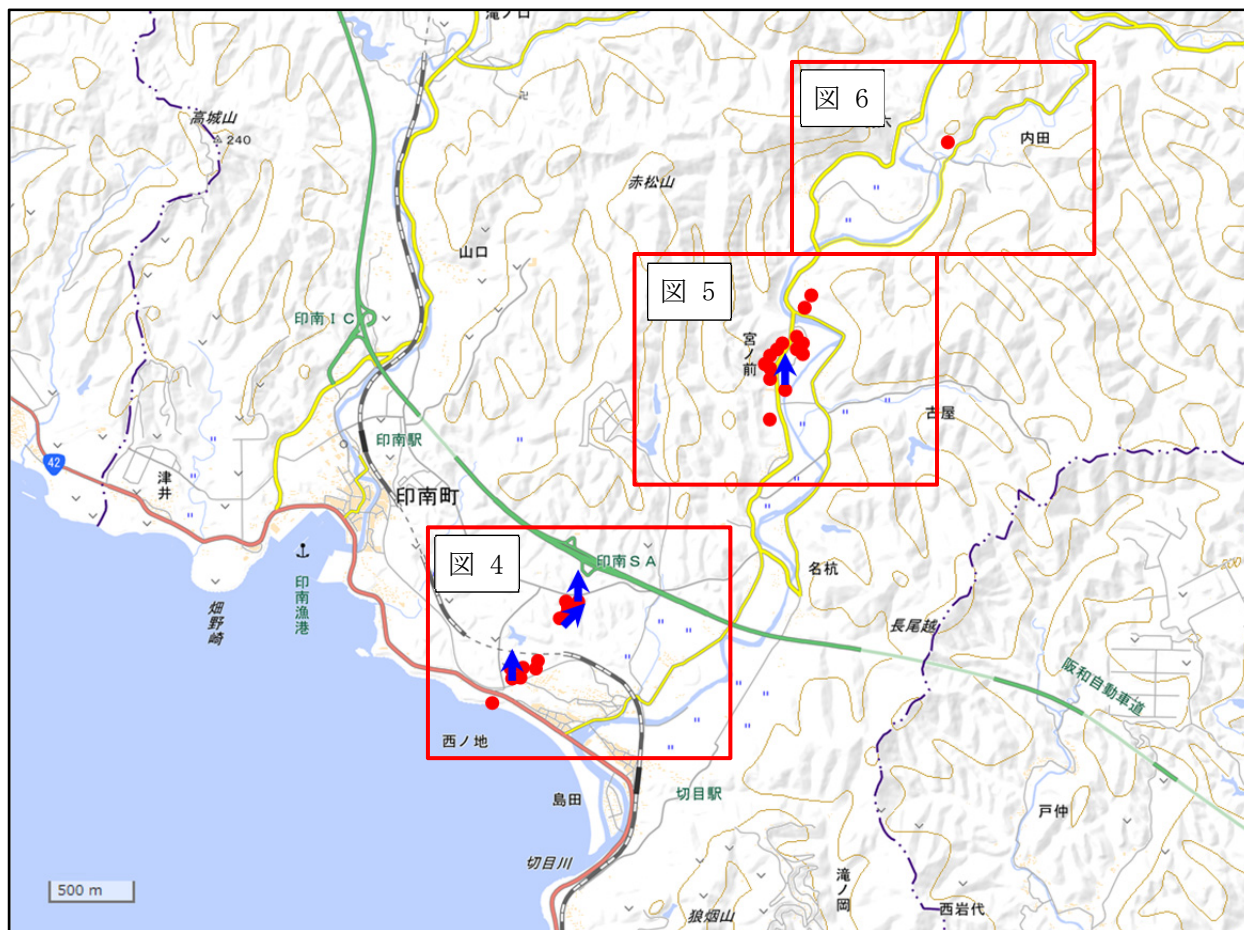
図3 被害状況分布図（印南町大字西ノ地から羽六）

平成 28 年 12 月 22 日 19 時 50 分頃、和歌山県日高郡印南町大字西ノ地（いなみちようおおあざにしのじ）から羽六（はろく）で突風が発生し、樹木の幹折れや農業用ハウスの鋼管の変形及び倒壊などの被害があった。また、同日 20 時 00 分頃、御坊市名田町野島（ごぼうしなだちょうのじま）で突風が発生し、農業用ハウスの鋼管の変形及び倒壊などの被害があった。和歌山地方气象台では、突風をもたらした現象を明らかにするため、12 月 25 日、職員を気象庁機動調査班（JMA-MOT）として現地に派遣し、現地調査を実施した。

この突風による被害範囲は、長さ約 4.3km、幅約 270m であつた。

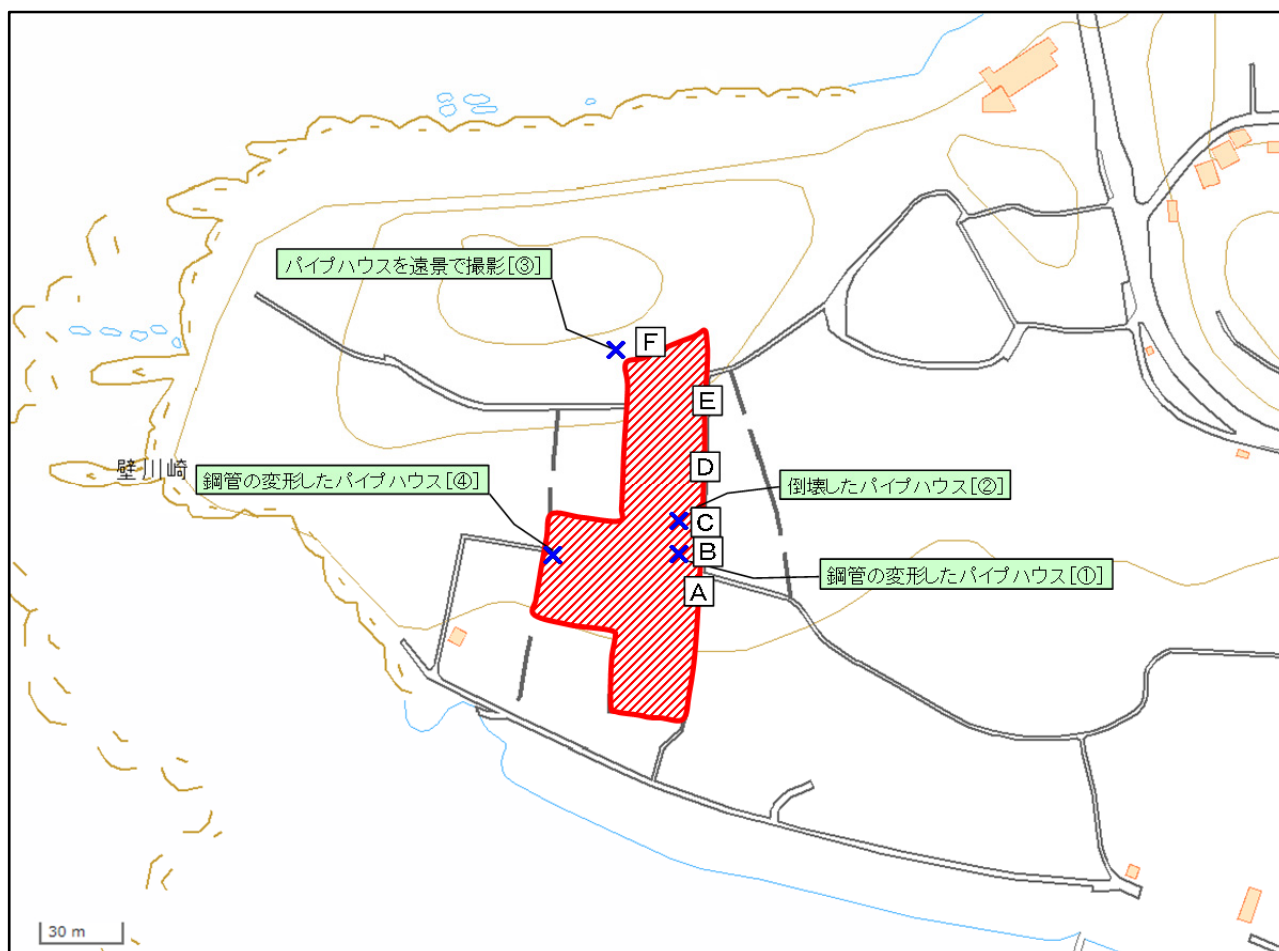
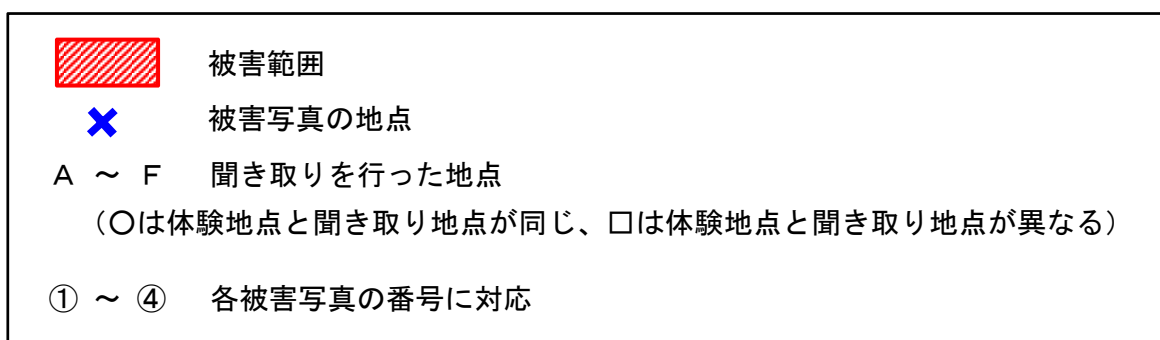
図7 被害状況分布図（御坊市名田町野島）

この突風による被害範囲は、長さ約 0.1km、幅約 60m であった。

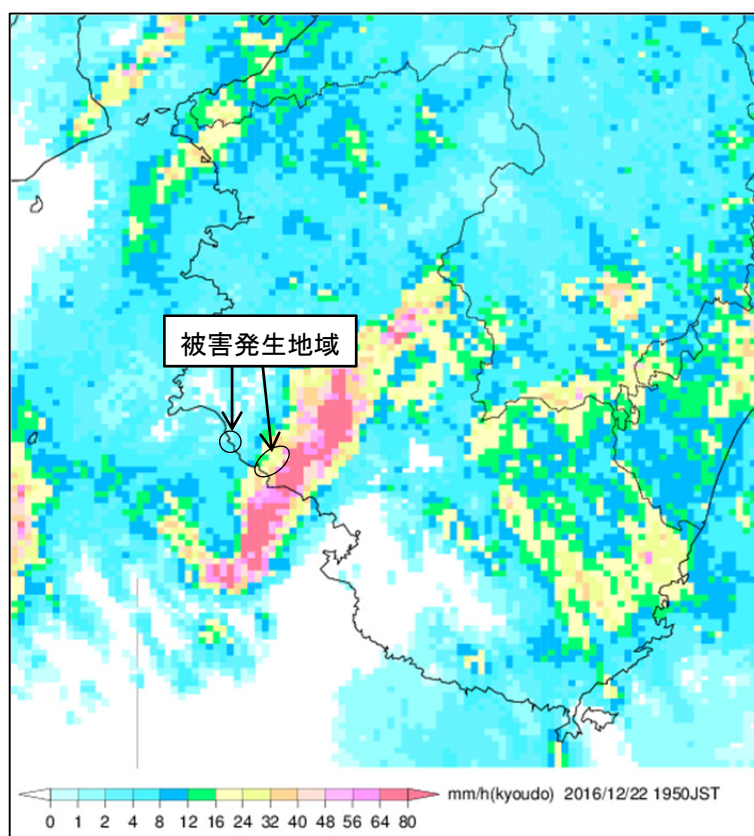
図10 気象レーダー画像（降水強度）（12月22日19時50分）

12月22日は、日本海の低気圧からのびる寒冷前線が、夜のはじめ頃から夜遅くにかけて近畿地方を通過した。寒冷前線の周辺では、大気の状態が非常に不安定となり、活発な積乱雲が発生した。気象レーダーによる観測では、印南町及び御坊市で突風が発生した時刻には、活発な積乱雲が被害発生地域を通過中であった。
