# 現地災害調査報告

平成30年6月20日に和歌山県御坊市で発生した突風について

平成30年7月24日

和歌山地方気象台

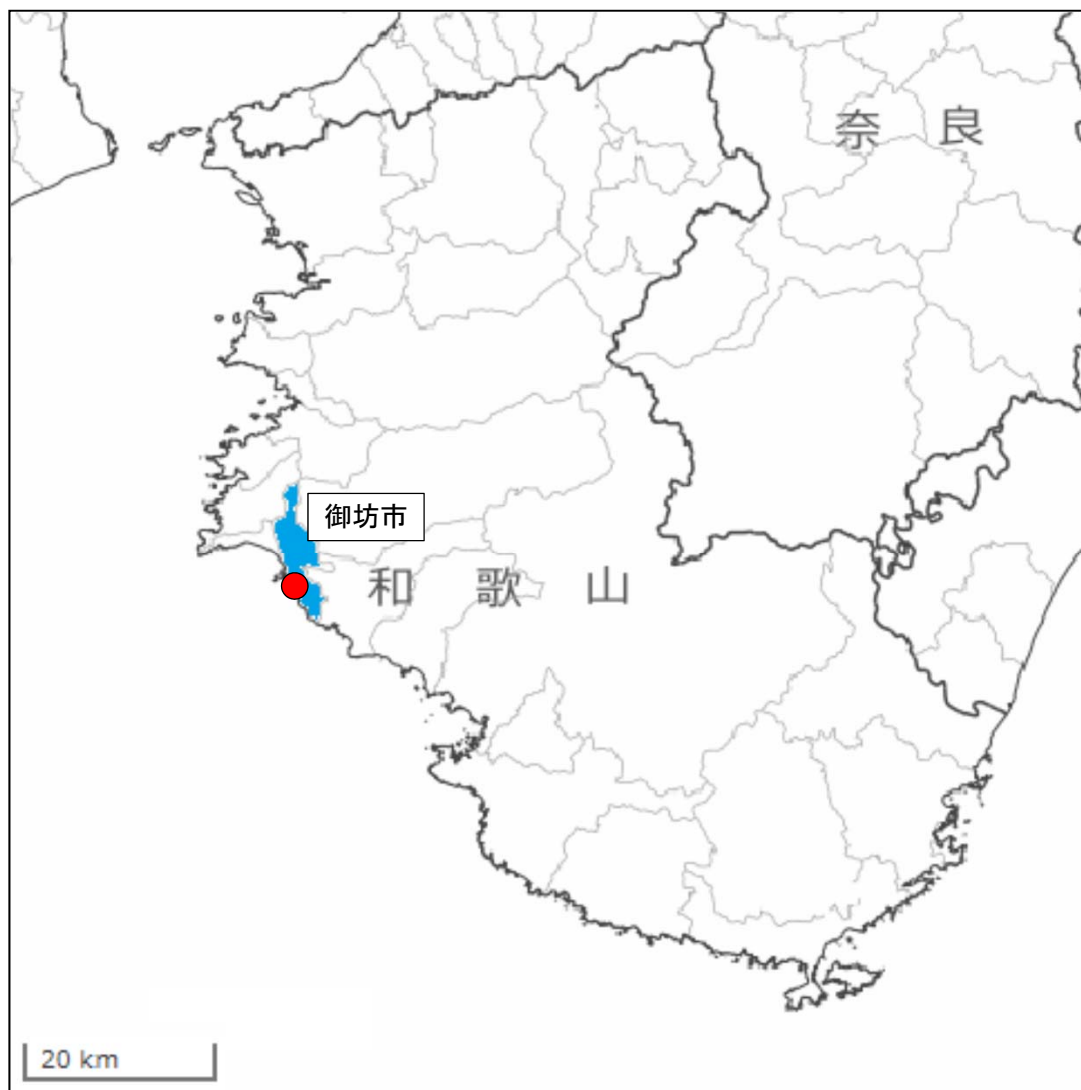
## 1-2 突風被害発生地域

この突風による被害範囲は、長さ約0.3km、幅約110mであった。

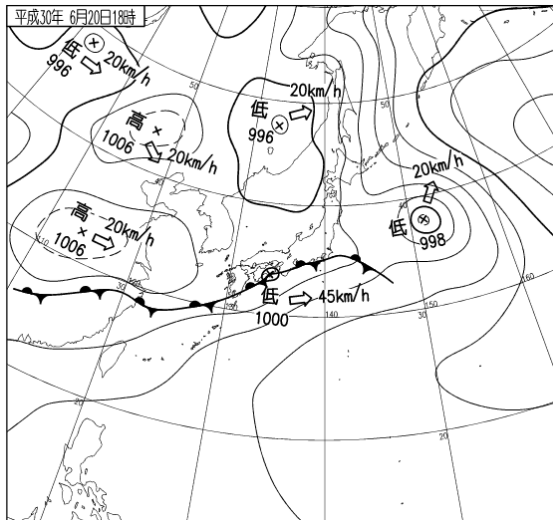
地上天気図(6月20日18時)

6月20日は、西日本に停滞する梅雨前線に向かって、南から暖かく湿った空気が流れ込んでいた。このため、大気の状態が非常に不安定となり、夕方から夜のはじめ頃にかけて、発達した雨雲が次々に県内を通過した。気象レーダーによる観測では、御坊市で突風が発生した時刻には、発達した積乱雲が被害発生地域を通過中であった。
