現地災害調査報告

平成29年11月8日に島根県益田市久城町で
発生した突風について

平成29年12月27日

松江地方気象台

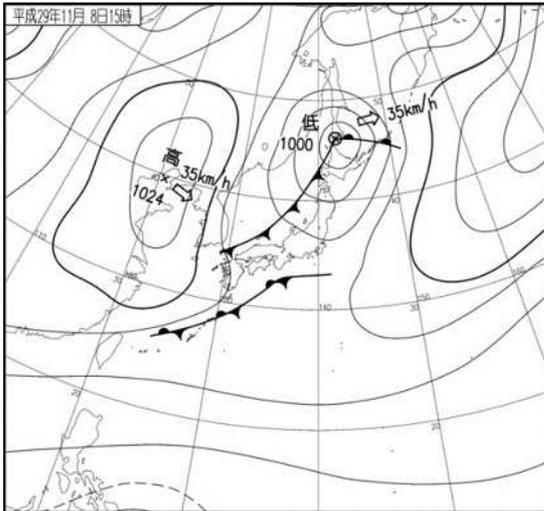
地上天気図(11月8日15時)

11月8日、サハリン付近の低気圧から延びる寒冷前線が日本海にあって南東へ進んでいた。島根県では暖かく湿った空気が流れ込んでいたため、大気の状態が非常に不安定となり、島根県益田市付近では16時50分頃、積乱雲が通過していた。

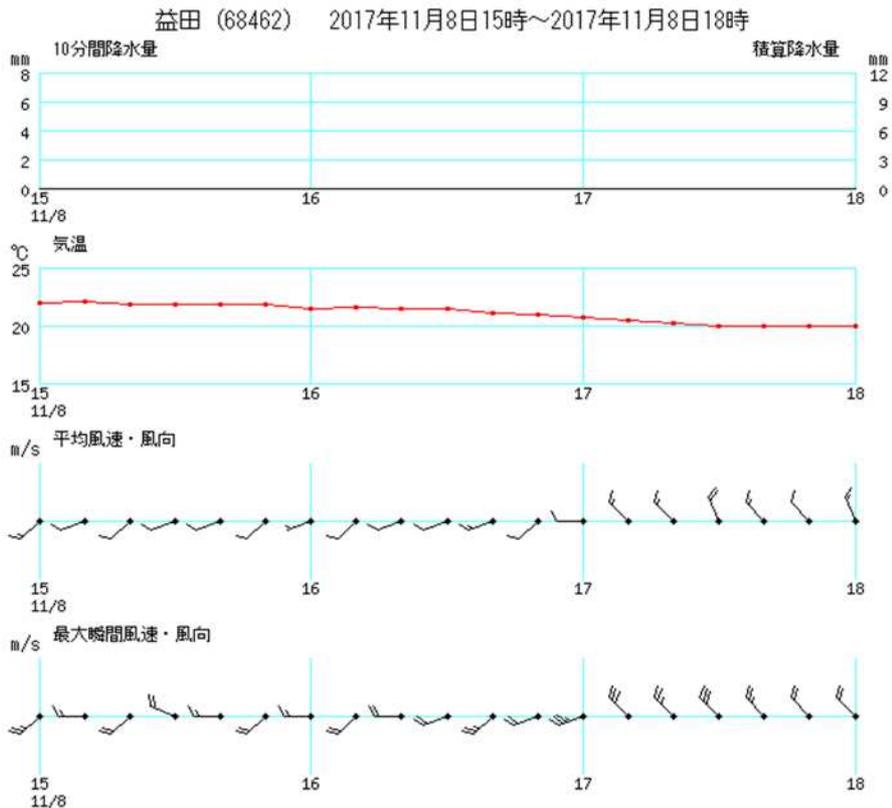
アメダス益田 時系列グラフ(11月8日15時～18時)

降水量棒グラフは10分間降水量(左軸)、折れ線グラフは積算降水量(右軸)を示す。
 平均・風向風速は前10分間の平均値で、風速の表し方は下の例のとおり。
 横軸は時刻を表す。

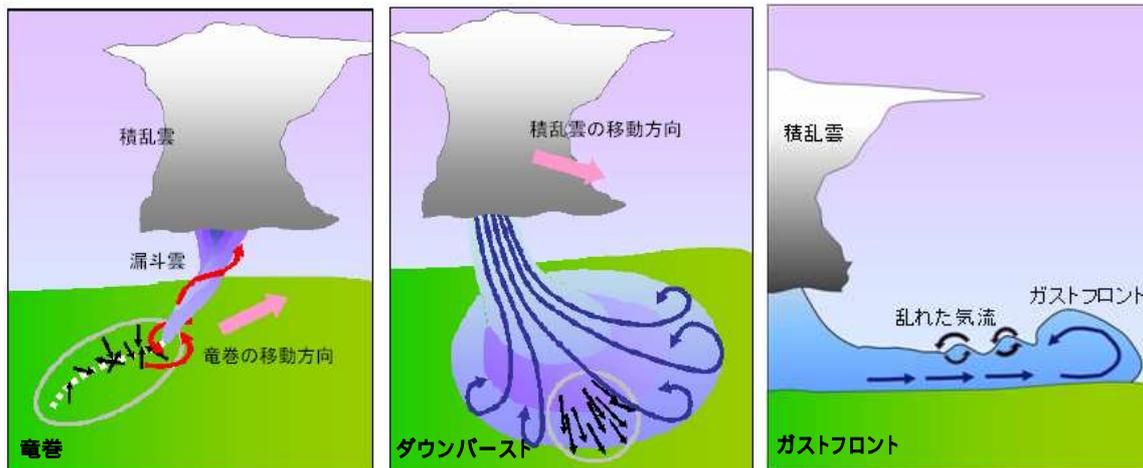
竜巻の模式図(左)

赤矢印は空気の流れ、黒矢印は樹木等の倒壊方向、白点線は竜巻の経路を表しています。竜巻の発生時にはしばしば積乱雲から漏斗状の雲がのびています。竜巻は周囲の空気を吸い上げながら移動しますので、倒壊物等は竜巻の経路に集まる形で残ります。
