現地災害調査報告

令和元年10月12日に千葉県市原市で発生した突風について

令和2年3月26日

銚子地方気象台

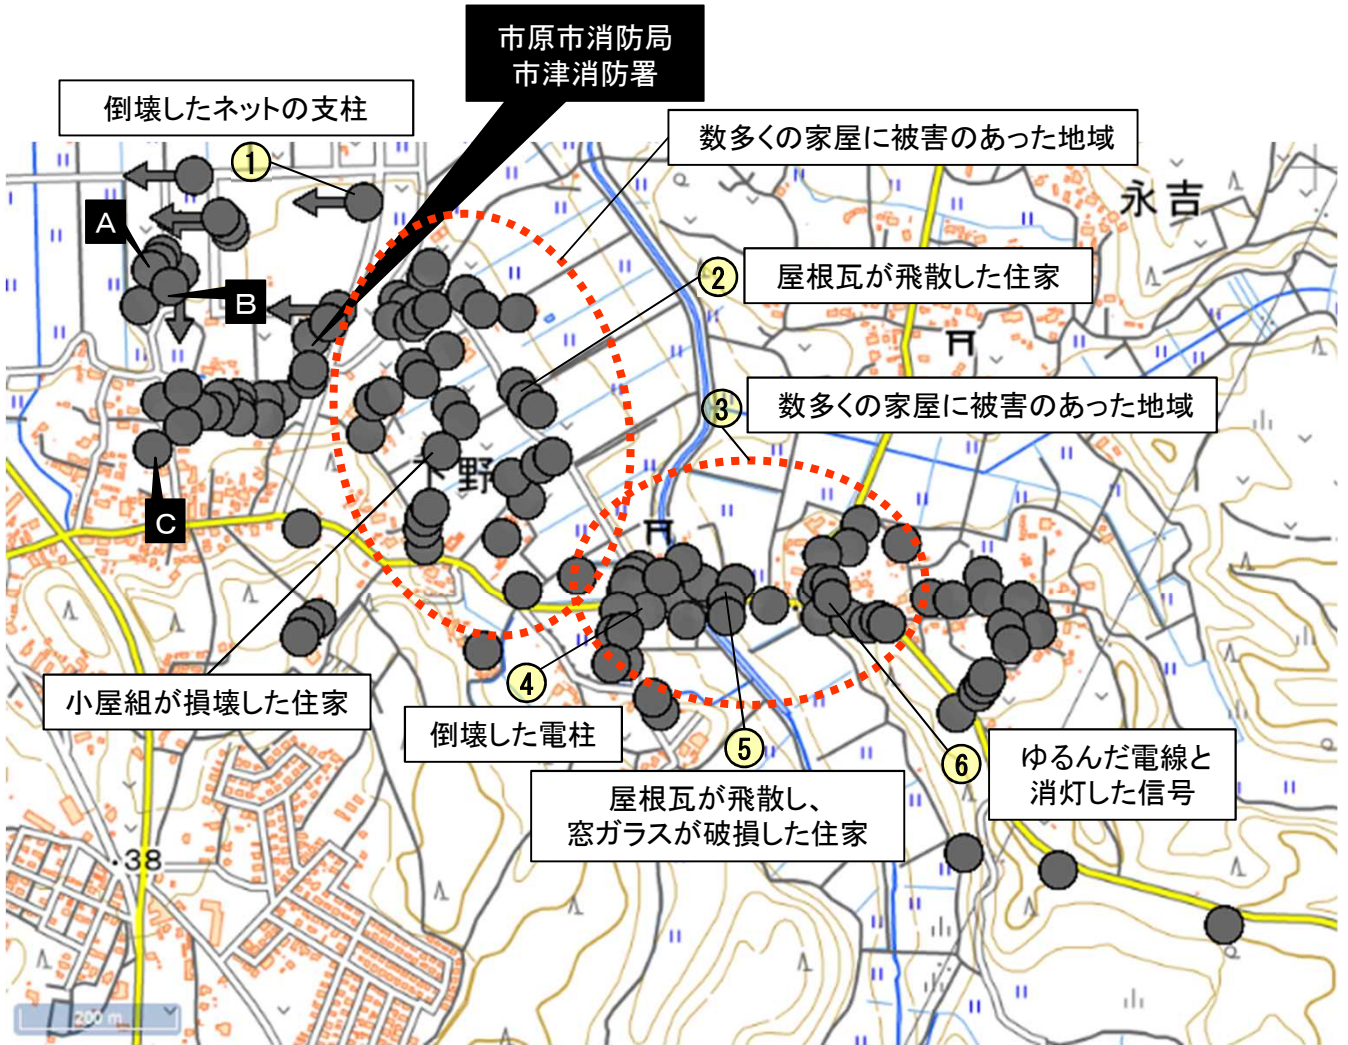
3-2 被害発生地域拡大図（千葉県市原市永吉から潤井戸）

被害の範囲の長さは約1.6km、幅は約520mであった。

- 被害の発生した地点
- ➡ 物が倒れたり、飛散したりした方向
- A** 主な聞き取り地点（聞き取り状況のアルファベットと対応）
- ① 主な被害地点（被害状況写真の番号と対応）
- 特に家屋の被害が多かった地域

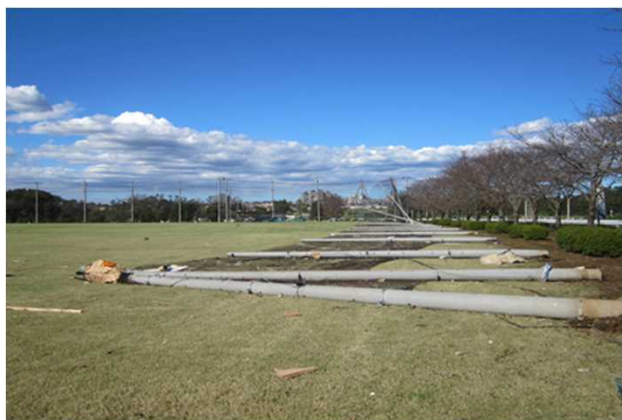
① 倒壊したネットの支柱
(南方向から撮影)

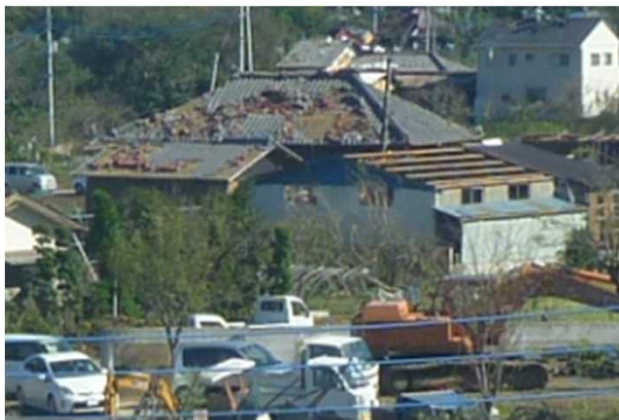
この突風の強さは、風速約65m/sと推定され、日本版改良藤田スケールでJEF2に該当する※。

- ・ 住家の小屋組の損壊

② 屋根瓦が飛散した住家
(西方向から撮影)

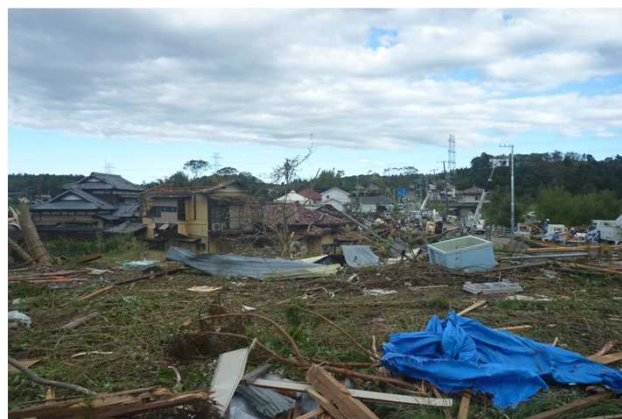
③ 数多くの家屋に被害のあった地域
(西方向から撮影)

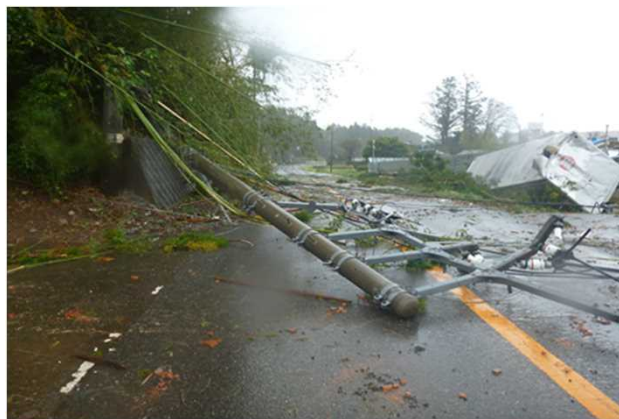
④ 倒壊した電柱
(東方向から撮影)

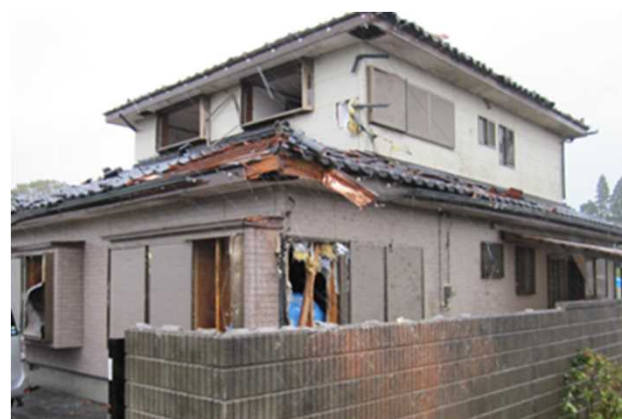
⑤ 屋根瓦が飛散し、
窓ガラスが破損した住家
(北東方向から撮影)

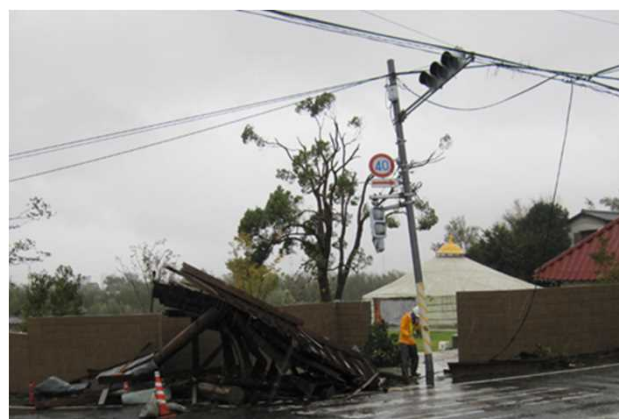
⑥ ゆるんだ電線と消灯した信号
(東方向から撮影)

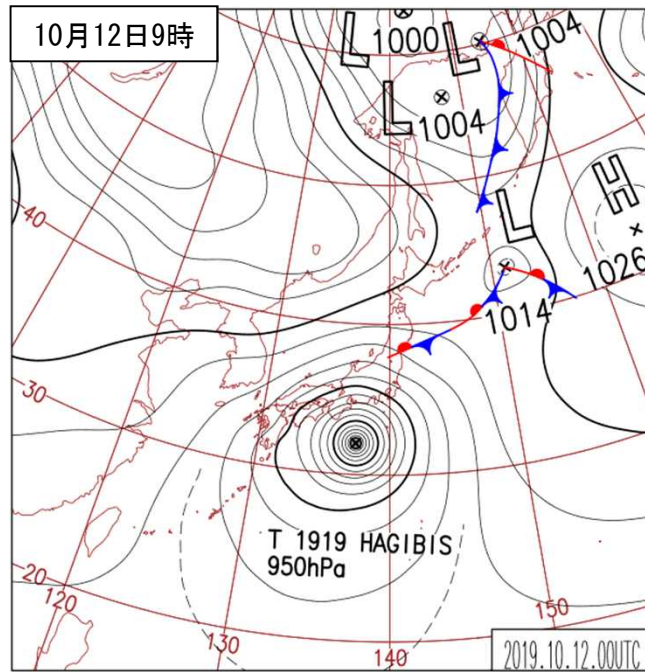
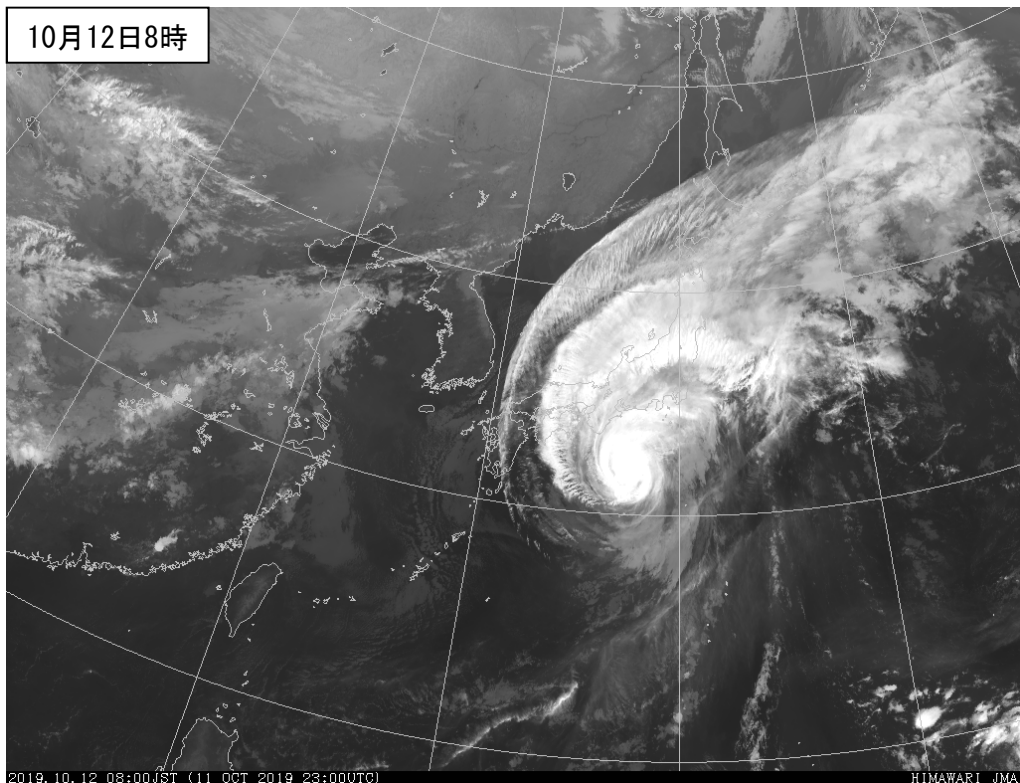
10月12日、大型で非常に強い台風第19号が八丈島の南西にあって、北へ進んでいた。千葉県では、台風からの暖かく湿った空気が流れ込んだ影響で、大気の状態が非常に不安定となり、活発な積乱雲が発生した。

地上天気図及び気象衛星「ひまわり8号」赤外画像

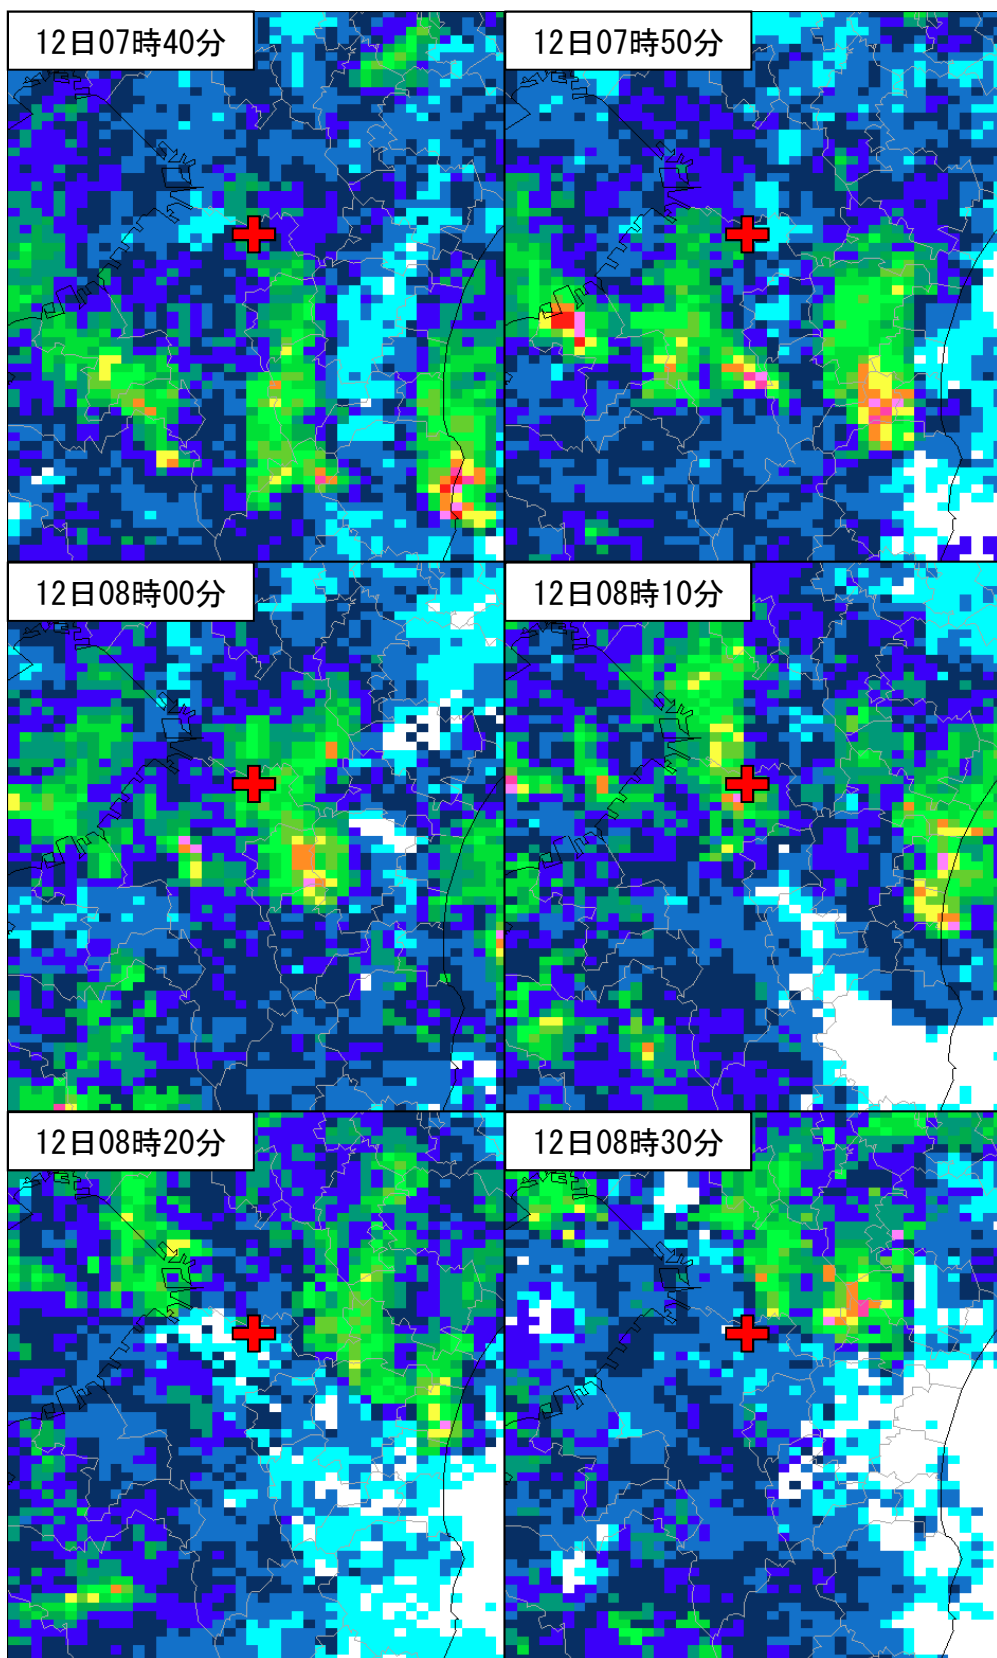
千葉県市原市で突風が発生した時間帯には、活発な積乱雲が通過中であった。

千葉県市原市で突風が発生した時間帯の気象レーダーで観測された雨雲の様子

令和元年10月12日07時40分～08時30分

図中 **+** 印は被害発生地域を示す。

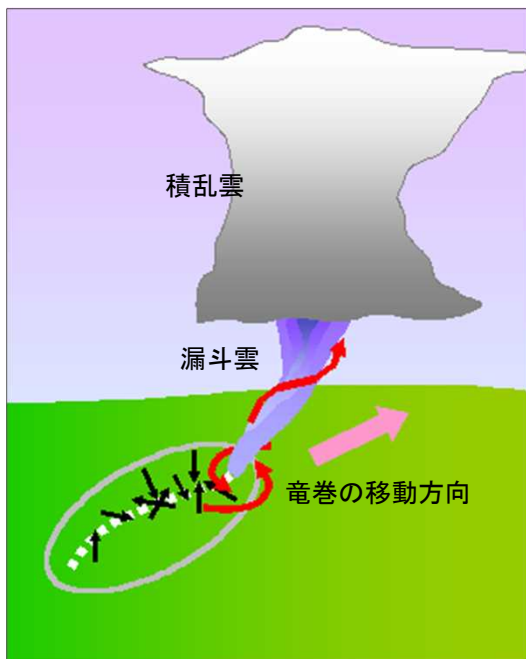
竜巻とその被害の様子

赤矢印は空気の流れ、黒矢印は樹木等の倒壊方向、白点線は竜巻の経路を表しています。竜巻の発生時にはしばしば積乱雲から漏斗状の雲がのびています。竜巻は周囲の空気を吸い上げながら移動しますので、倒壊物等は竜巻の経路に集まる形で残ります。

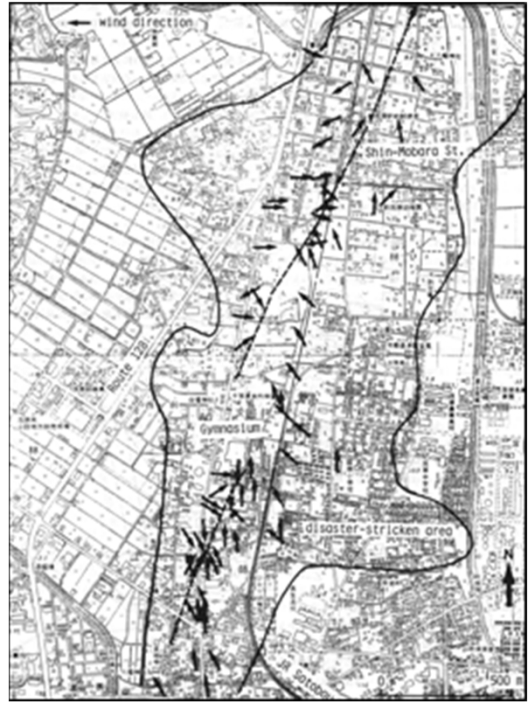
竜巻の移動経路と風向分布の例（新野他、1991）

平成2（1990）年12月11日千葉県茂原市で日本では戦後最大級の竜巻が発生しました。この図は、地面近くの構造物や畑の作物の倒れ方の調査から推定した竜巻の移動経路（点線）と風向分布（矢印）です。このように、現地調査を行うことで竜巻の移動経路や風向を知ることができます。また被害の程度から竜巻の強さを知ることができます。

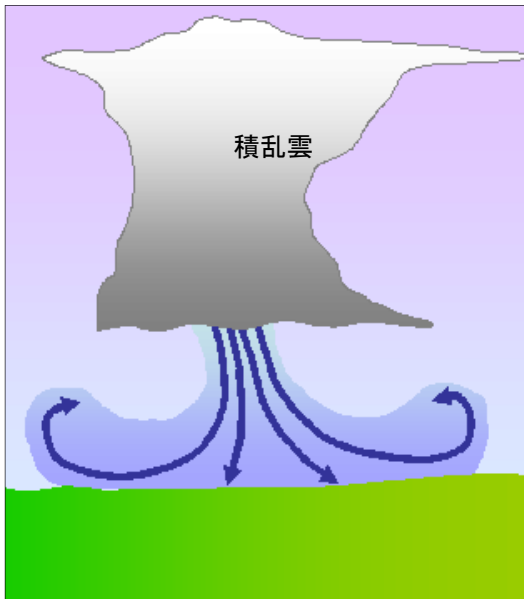
ダウンバーストのイメージ図

薄青の領域は周囲より冷たくて重いダウンバーストの空気を、また、青矢印はダウンバーストの空気の流れを表しています。

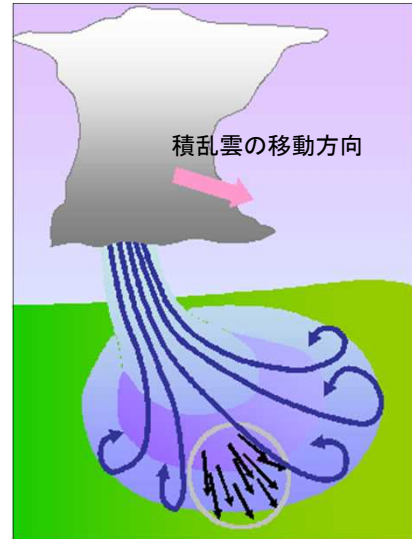
ダウンバーストの被害の様子

青矢印はダウンバーストの空気の流れ、黒矢印は樹木等の倒壊方向です。積乱雲が移動している場合には、このように移動方向の吹き出しのみが強くなる場合がほとんどです。吹き出しの強さに対応して倒壊物の方向も一方向や扇状になることが少なくありません。

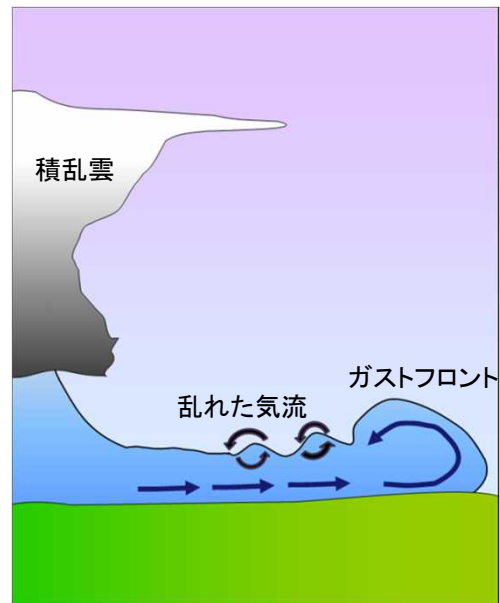
ガストフロントのイメージ図

薄青の領域は周囲より冷たくて重い空気を、また、青矢印は冷気外流を表しています。黒矢印は乱れた気流を表しています。
