# 大阪府に大きな被害をもたらした過去の気象事例 「昭和57年（1982年）8月1日～3日の大雨」＜台風第10号と低気圧＞

## 大和川で「戦後最大の洪水」被害

～大阪府内で床上浸水3,472戸、床下浸水7,845戸の甚大な被害が発生～

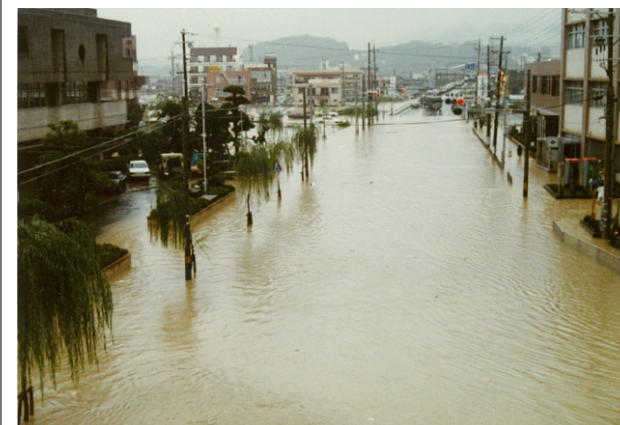
葛下川（大和川支川）の氾濫による浸水被害（奈良県王寺町）  
国土交通省HP「大和川的主要な災害」より
