## 御前崎 電子基準点の上下変動

### 水準測量とGNSS連続観測

図6 国土地理院のGNSS観測結果及び水準測量による御前崎の上下変動

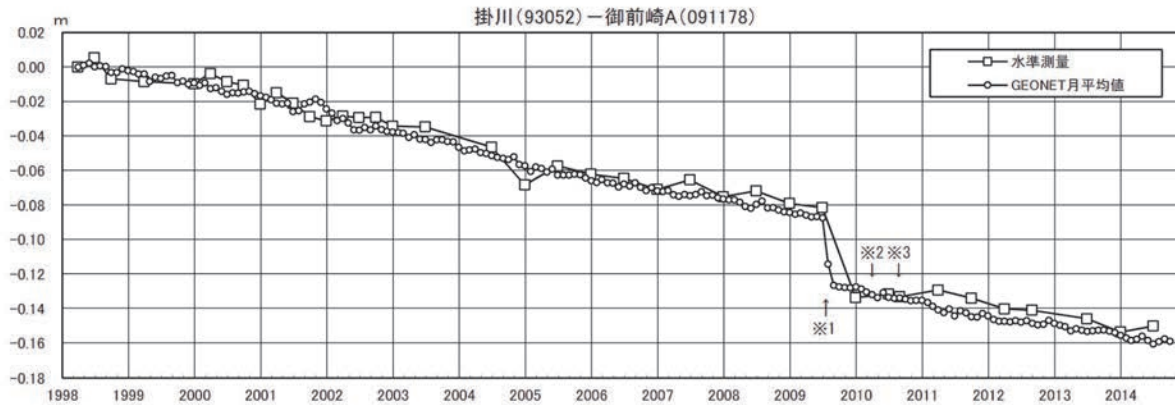
掛川に対して、御前崎が沈降する長期的な傾向が続いている。

- ※1 電子基準点「御前崎」は2009年8月11日の駿河湾を震源とする地震(M6.5)に伴い、地表付近の局所的な変動の影響を受けた。
- ※2 2010年4月以降は、電子基準点「御前崎」を、より地盤の安定している場所に移転し、電子基準点「御前崎A」とした。  
上記グラフは、電子基準点「御前崎」と電子基準点「御前崎A」のデータを接続して表示している。
- ※3 水準測量の結果は、移転後初めて変動量が計算できる2010年9月から表示。

掛川から見た御前崎の上下変動を示したものである。掛川に対して御前崎が沈降するという長期的な傾向に変化は見られない。
