平成29年 台風第 21号に関する群馬県気象速報

平成 29年10月25日

前 橋 地 方 気 象 台

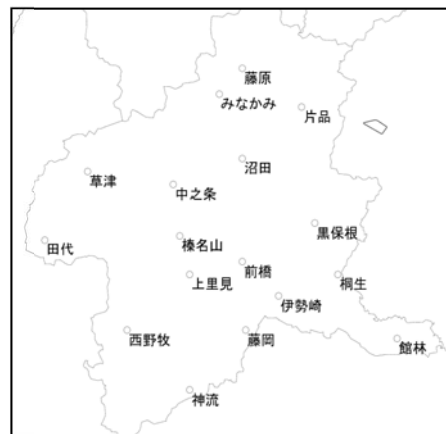
○アメダス期間降水量(単位:mm)

10月21日15時～23日15時
