## 御前崎 電子基準点の上下変動

## 水準測量と G N S S 観測の比較

図 5 国土地理院の G N S S 観測結果及び水準測量による御前崎の上下変動

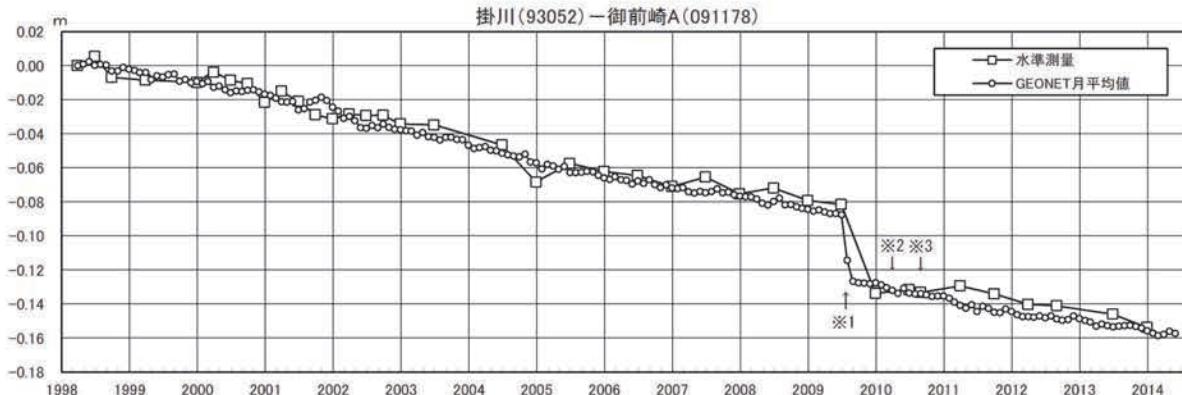
掛川に対して、御前崎が沈降する長期的な傾向が続いている。

※1 電子基準点「御前崎」は2009年8月11日の駿河湾を震源とする地震(M6.5)に伴い、地表付近の局所的な変動の影響を受けた。

※2 2010年4月以降は、電子基準点「御前崎」を、より地盤の安定している場所に移転し、電子基準点「御前崎A」とした。

上記グラフは、電子基準点「御前崎」と電子基準点「御前崎A」のデータを接続して表示している。

※3 水準測量の結果は、移転後初めて変動量が計算できる2010年9月から表示。

掛川から見た御前崎の上下変動を示したものである。掛川に対して御前崎が沈降するという長期的な傾向に変化は見られない。
