御前崎 電子基準点の上下変動

水準測量と G N S S 観測の比較

図 7 国土地理院の G N S S 観測結果及び水準測量による御前崎の上下変動

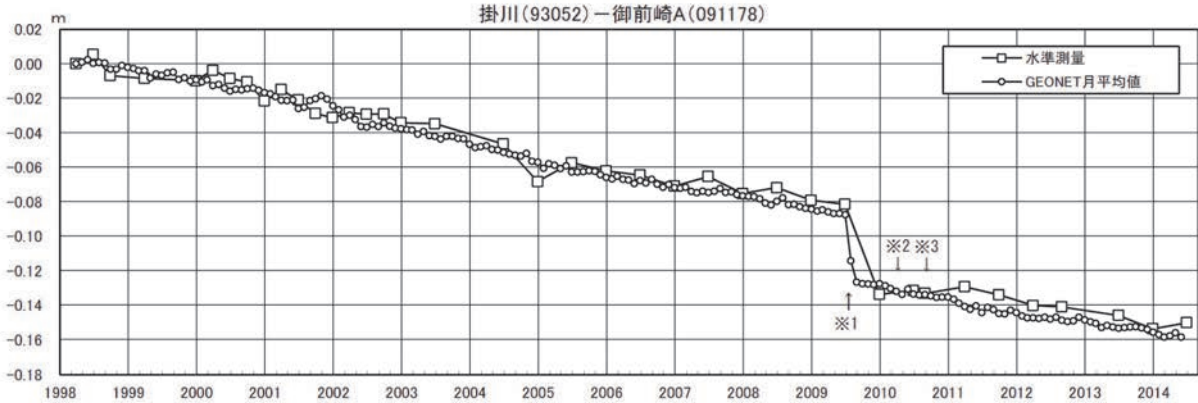
掛川に対して、御前崎が沈降する長期的な傾向が続いている。

- ※1 電子基準点「御前崎」は2009年8月11日の駿河湾を震源とする地震(M6.5)に伴い、地表付近の局所的な変動の影響を受けた。
- ※2 2010年4月以降は、電子基準点「御前崎」を、より地盤の安定している場所に移転し、電子基準点「御前崎A」とした。
上記グラフは、電子基準点「御前崎」と電子基準点「御前崎A」のデータを接続して表示している。
- ※3 水準測量の結果は、移転後初めて変動量が計算できる2010年9月から表示。

掛川から見た御前崎の上下変動を示したものである。掛川に対して御前崎が沈降するという長期的な傾向に変化は見られない。
