## 御前崎 電子基準点の上下変動

### 水準測量と G N S S 連続観測

図 7 国土地理院の GNSS 観測結果及び水準測量による御前崎の上下変動

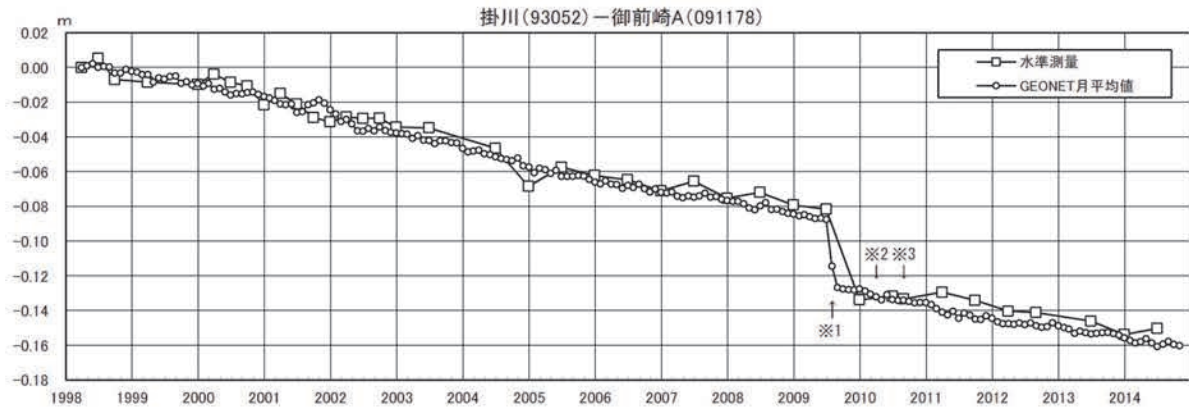
掛川に対して、御前崎が沈降する長期的な傾向が続いている。

- ※1 電子基準点「御前崎」は2009年8月11日の駿河湾を震源とする地震(M6.5)に伴い、地表付近の局所的な変動の影響を受けた。  
 ※2 2010年4月以降は、電子基準点「御前崎」を、より地盤の安定している場所に移転し、電子基準点「御前崎A」とした。  
 上記グラフは、電子基準点「御前崎」と電子基準点「御前崎A」のデータを接続して表示している。  
 ※3 水準測量の結果は、移転後初めて変動量が計算できる2010年9月から表示。

掛川から見た御前崎の上下変動を示したものである。掛川に対して御前崎が沈降するという長期的な傾向に変化は見られない。
