現地災害調査報告

令和2年7月26日に静岡県浜松市で発生した突風について

令和2年11月25日

静岡地方気象台

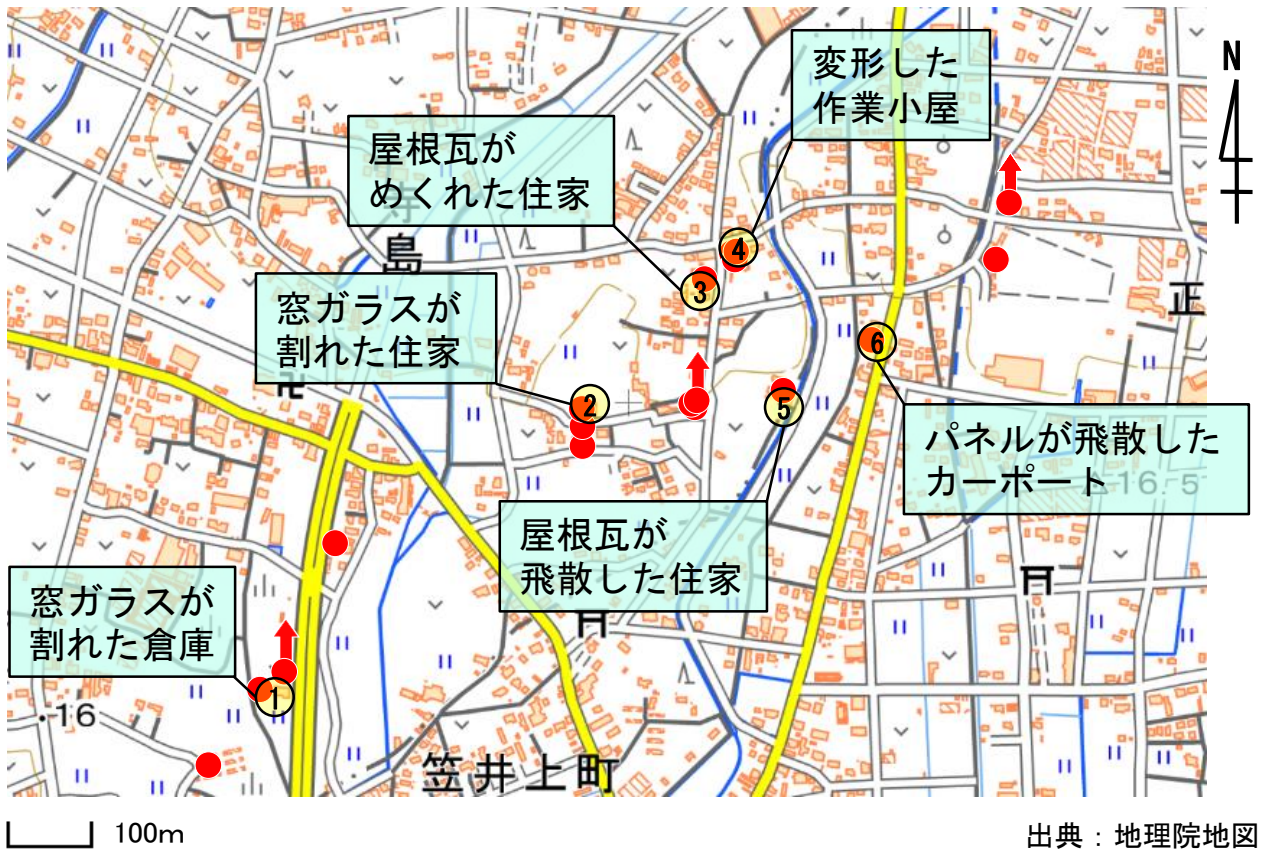
○被害発生地域拡大図（静岡県浜松市浜北区寺島、東区豊町）

- 被害の発生した地点
- ➔ 木や物が倒れたり飛散したりした方向
- ① 各被害状況写真の番号と対応

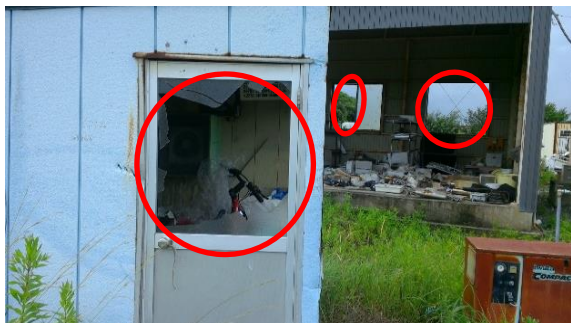
① 窓ガラスが割れた倉庫
(南方向から撮影)

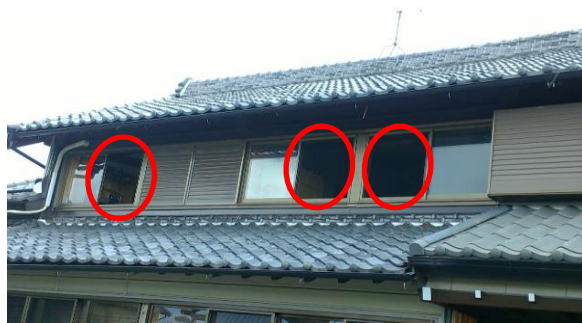
② 窓ガラスが割れた住家
(南東方向から撮影。
割れた窓ガラスはすでに撤去済み)

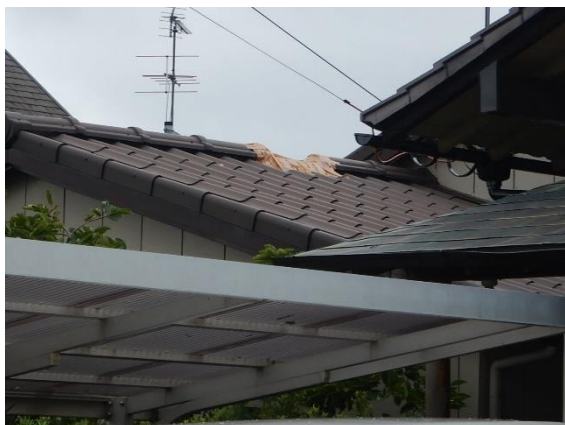
③ 屋根瓦がめくれた住家
(北東方向から撮影)

- ・風の強い時間は20分程度と長かった。
- ・ゴーという音の移動があった。
- ・屋根瓦がめくれ、住家の北側に飛散した。

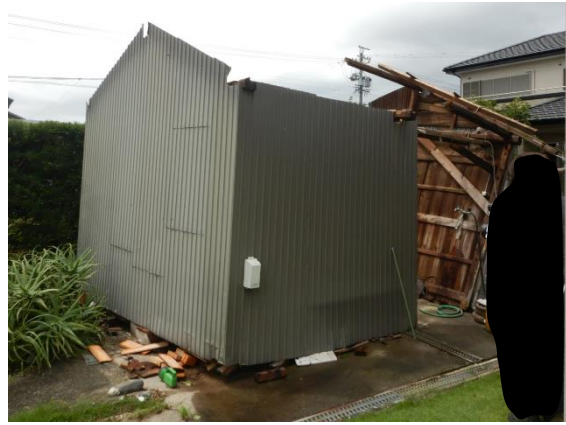
④ 変形した作業小屋
(北東方向から撮影)

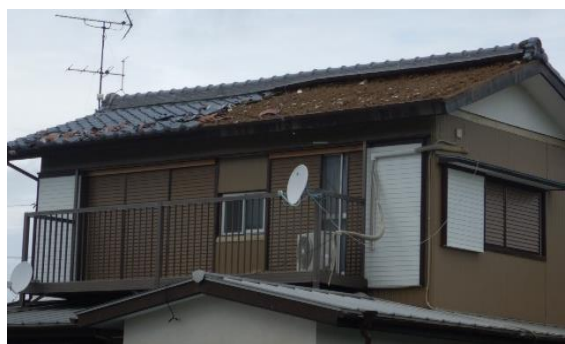
⑤ 屋根瓦が飛散した住家
(南東方向から撮影)

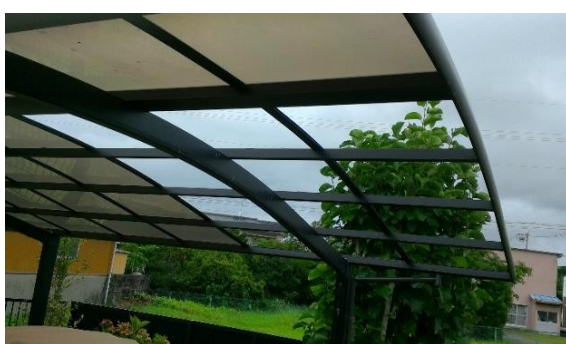
⑥ パネルが飛散したカーポート
(南方向から撮影)

- ・17時30分頃、激しい風が吹いた。
- ・風の強い時間は比較的短かった。
- ・ゴーという音の移動があった。
- ・南側にあるカーポートの一部が北側に飛ばされ、住家の窓ガラスを直撃した。

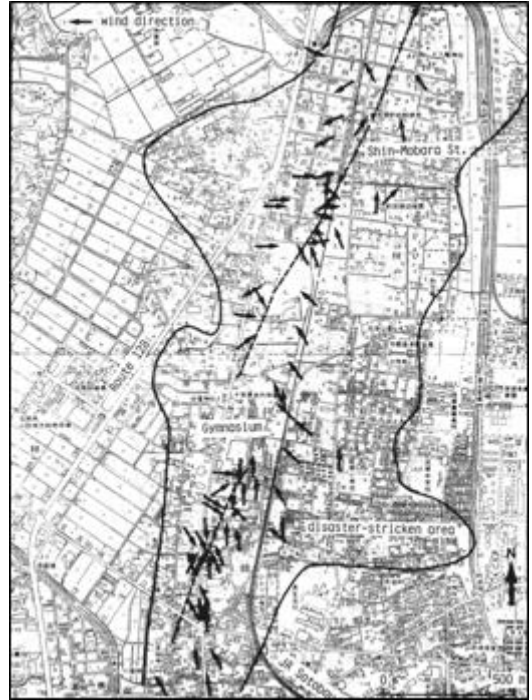
竜巻の移動経路と風向分布の例（新野他、1991）

平成2（1990）年12月11日千葉県茂原市で日本では戦後最大級の竜巻が発生しました。この図は、地面近くの構造物や畑の作物の倒れ方の調査から推定した竜巻の移動経路（点線）と風向分布（矢印）です。このように、現地調査を行うことで竜巻の移動経路や風向を知ることができます。また被害の程度から竜巻の強さを知ることができます。

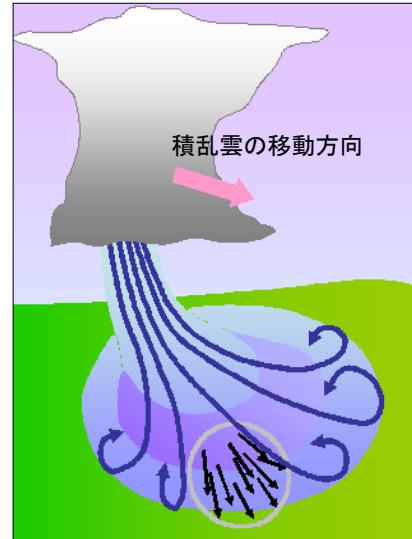
ダウンバーストの被害の様子

青矢印はダウンバーストの空気の流れ、黒矢印は樹木等の倒壊方向です。積乱雲が移動している場合には、このように移動方向の吹き出しのみが強くなる場合がほとんどです。吹き出しの強さに対応して倒壊物の方向も一方向や扇状になることが少なくありません。
