長周期地震動に関する情報 の作成・提供の目的と方向性(案)

平成23年11月14日
気象庁

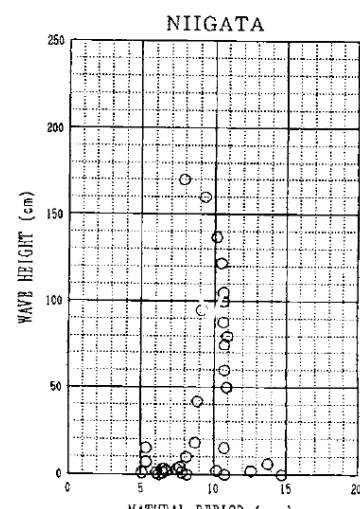
平成5年(1993年)北海道南西沖地震	昭和58年(1983年)日本海中部地震	平成16年(2004年)9月5日の紀伊半島沖の地震	平成15年(2003年)十勝沖地震
<p>新潟におけるスロッシング高さ</p>

消防研究所によるこれまでの調査で、石油タンクのスロッシングの高さは、近傍で観測された震度とは無関係であることが分かる。震度1でも、大きなスロッシングが発生することがある。

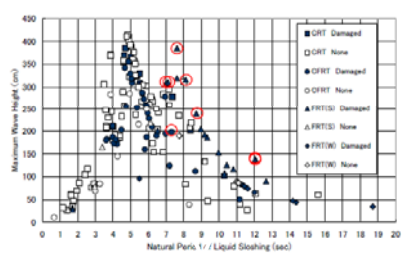
<p>図4 苫小牧における全タンクに対する屋根形式を考慮した最大波高予測値の分布と被害程度</p> <p>座間(2006)石油タンクのスロッシングと対策</p>
新潟地方气象台 震度1	新潟地方气象台 震度3	大阪府内最大震度 4	苫小牧市内最大震度 5弱

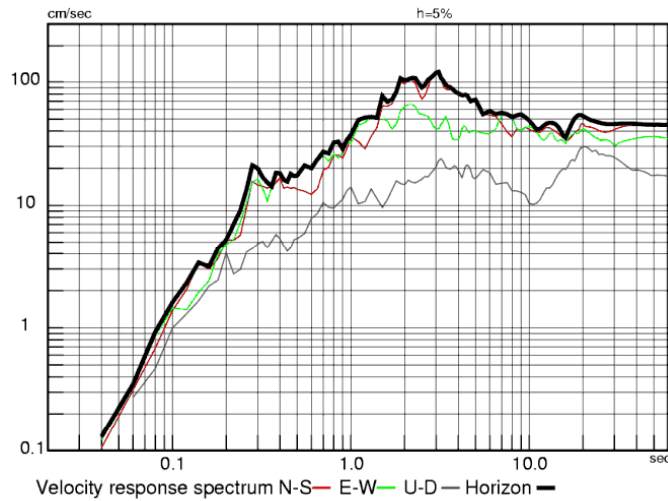
震度5弱 東京国際空港

○数キロメートルの違いで、同じ程度の震度であっても、周期によっては応答スペクトルが倍以上異なることがある。

減衰定数5%

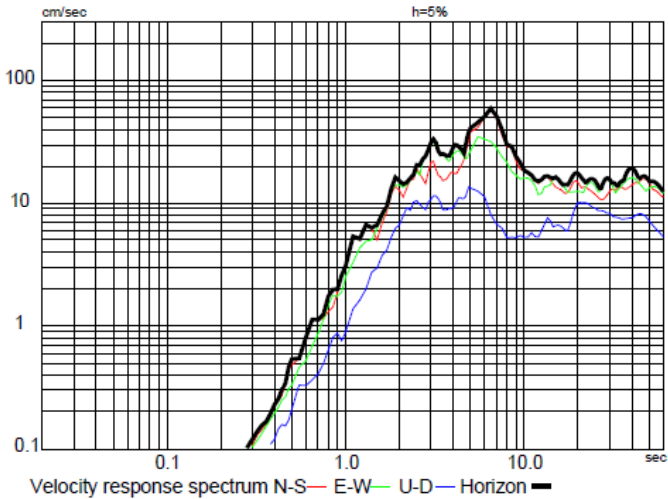
大阪市此花区※ 震度3※

※ 防災科学技術研究所KiK-net OSKH002(此花)の加速度データを使用

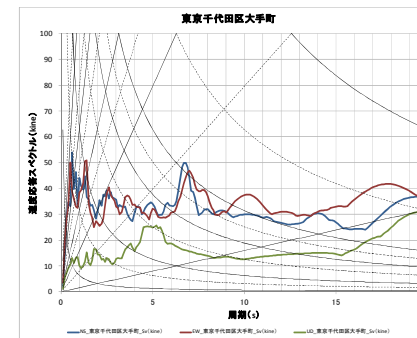
応答スペクトル(減衰率5%)

情報ニーズ:スロッシングの大きさなどを簡易評価したい
